# **Ekspertyza**

**dotycząca stanu technicznego elementów  
konstrukcyjnych budynku – Pałacu, położonego  
w miejscowości Welna gmina Rogoźno**

**Baranowo 05.12.2019 r.**

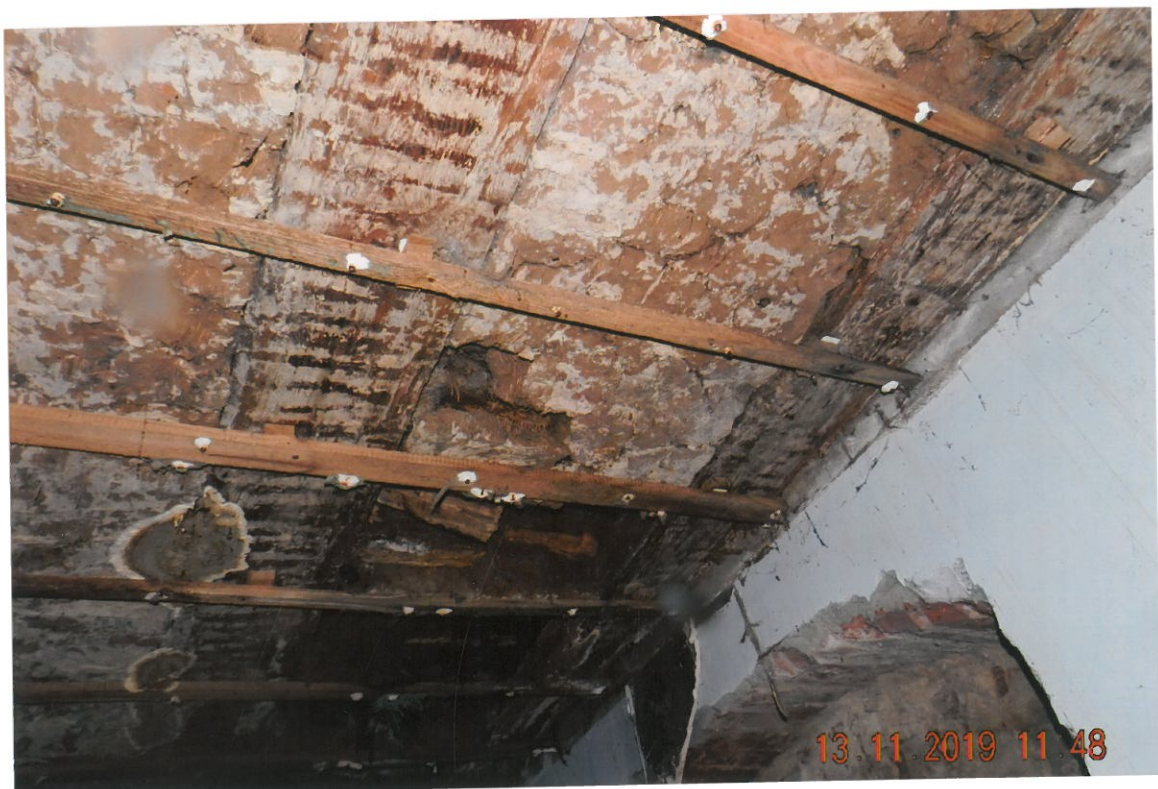
Fot. 11

Na fot. 9÷18 przedstawiono stropy drewniane pomieszczenia nad pomieszczeniem kuchennym z zapleczem.

Stropy drewniane nad piwnicą są zagrzybione, zniszczone przez korozję biologiczną, pozarywane.

Wszystkie stropy nad piwnicą należy wymienić.

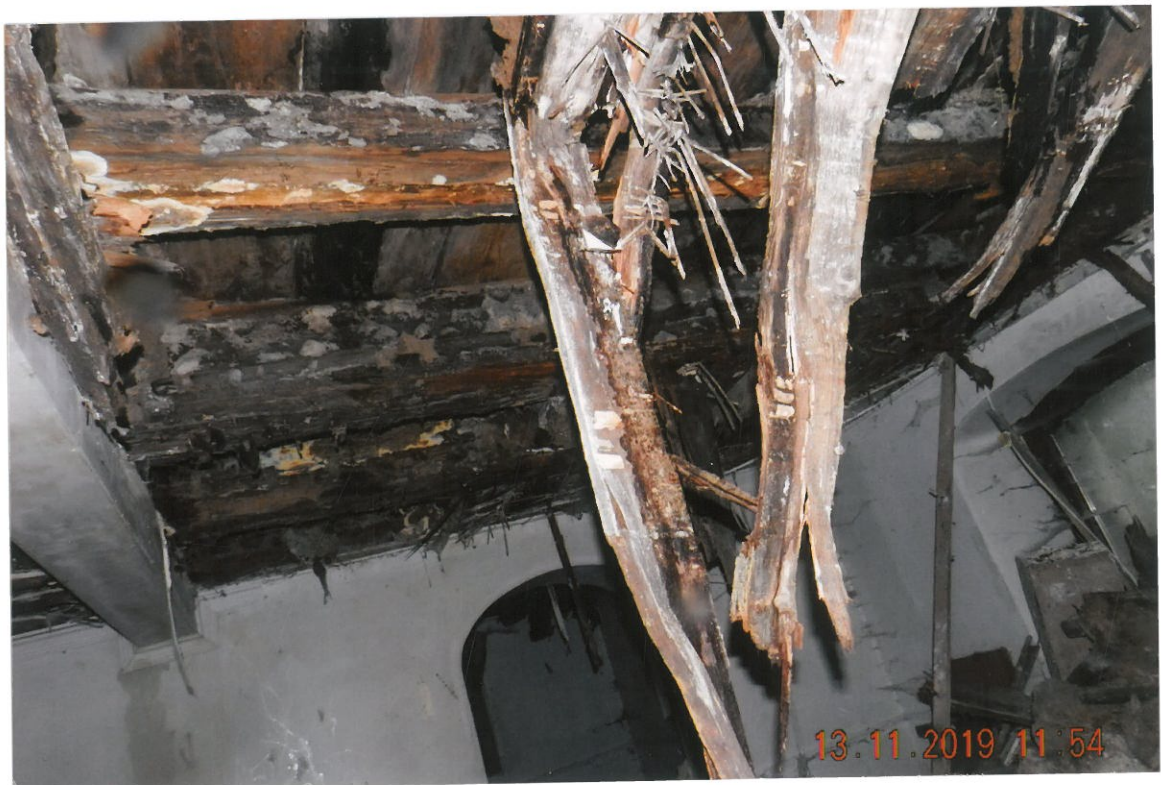
Fot. 29

Na fot. 27÷30 przedstawiono strop drewniany z polepą glinianą nad tymi pomieszczeniami.

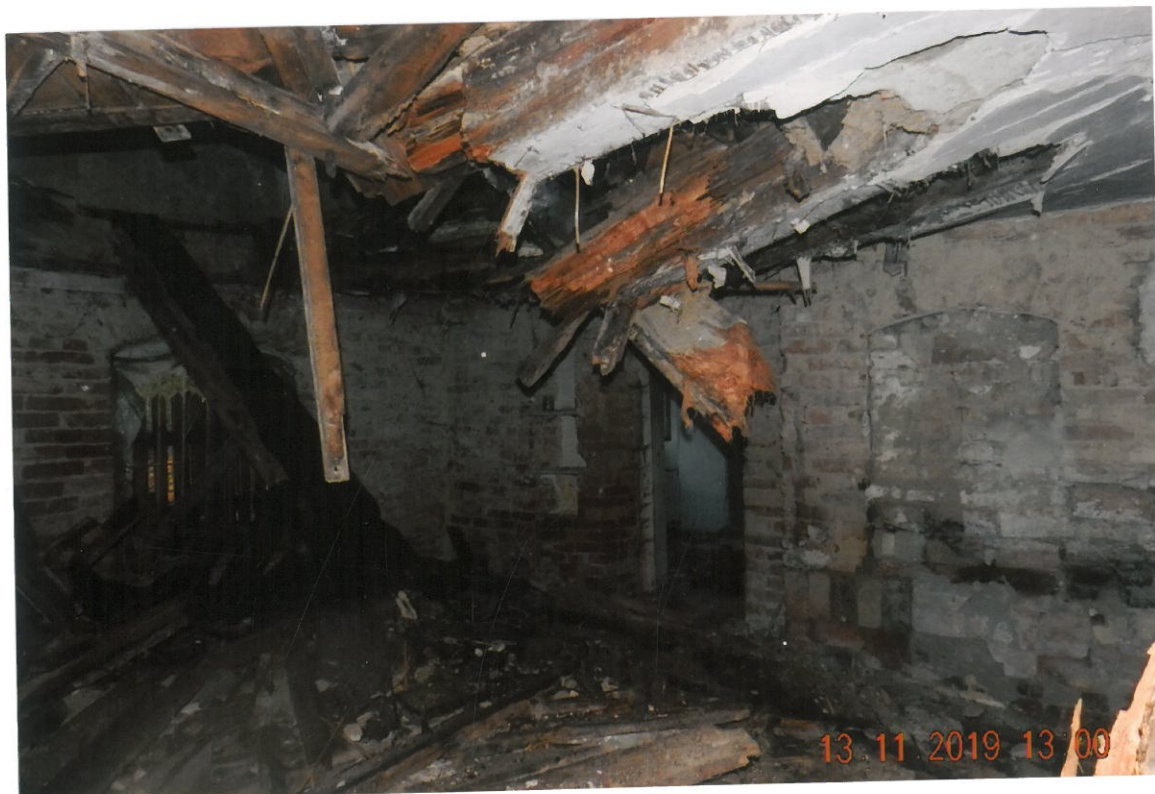
Fot. 57

Stropy drewniane nad tymi pomieszczeniami przedstawiono na fot. 53÷62.

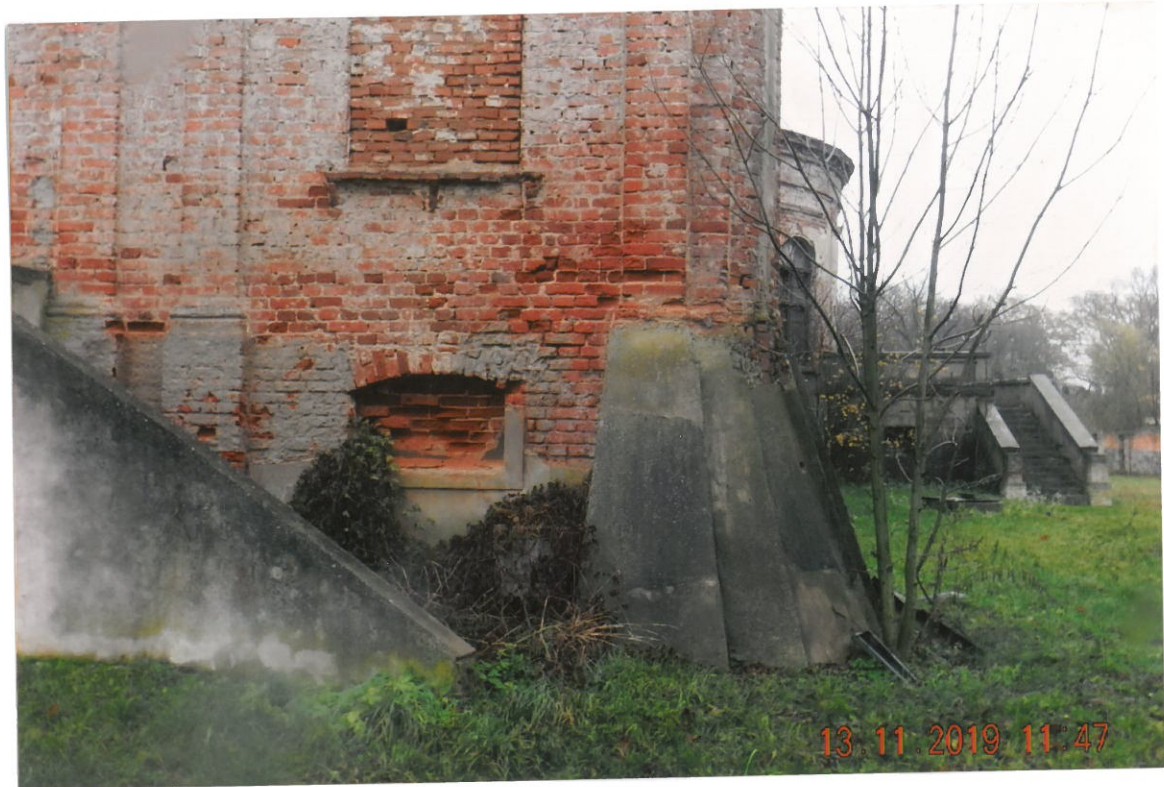
Fot. 82

Ściany zewnętrzne od zewnątrz – cegły na znacznej powierzchni do głębokości do 10 cm są skruszałe, spoiny wapienne do pewnej głębokości muru (ok. 10 cm) wypłukane.

Ze znacznej powierzchni ścian tynk odpadł. Brak jest pęknięć ścian nośnych piwnicznych – stan techniczny dość dobry.

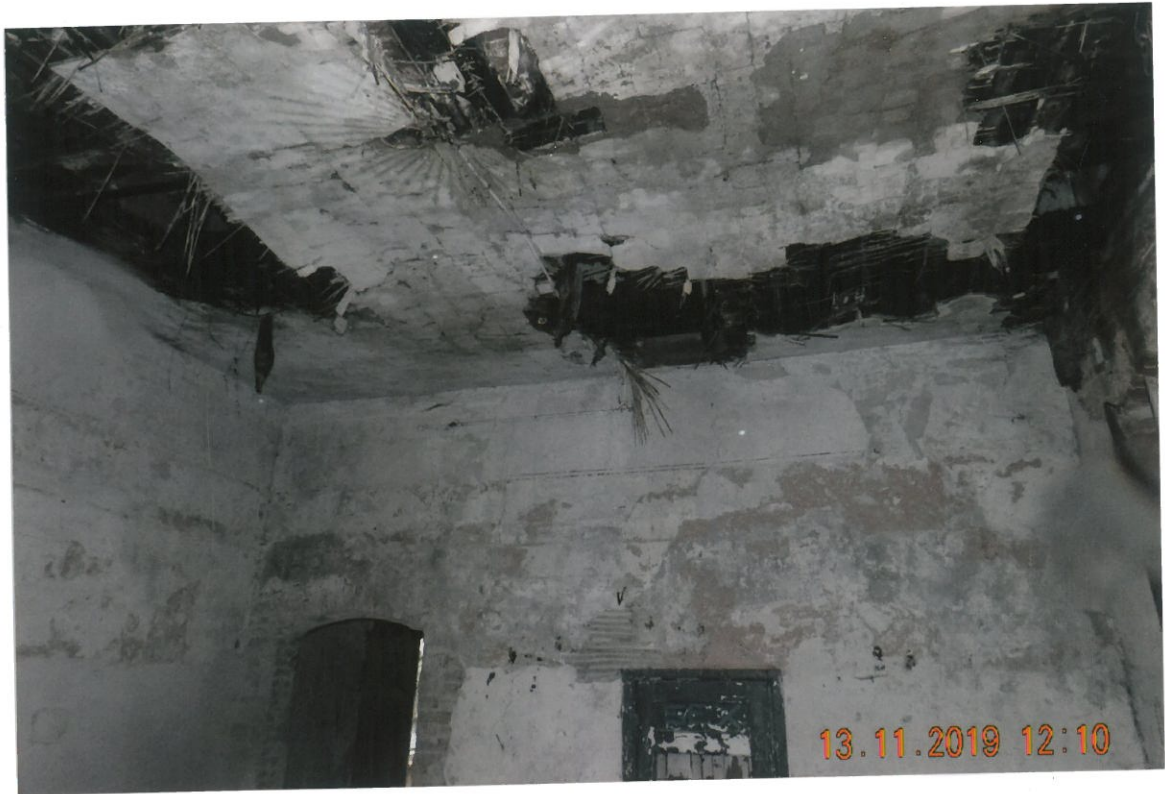
Fot. 109

Na fot. 107÷116 przedstawiono stan techniczny stropów drewnianych nad pomieszczeniami powyższymi na parterze.

Stropy drewniane nad parterem są pozarywane, elementy drewniane stropów uległy zniszczeniu przez korozję biologiczną.

- **Stropy na poszczególnych poziomach** tj. nad piwnicą, i parterem – są w stanie katastrofalnym, w części uległy już zawaleniu, w części są w bardzo złym stanie technicznym - przed zawaleniem. Wszystkie stropy należy rozebrać, drewno ze względu na korozję biologiczną należy spalić lub zutylizować, nie nadaje się do wykorzystania budowlanego.

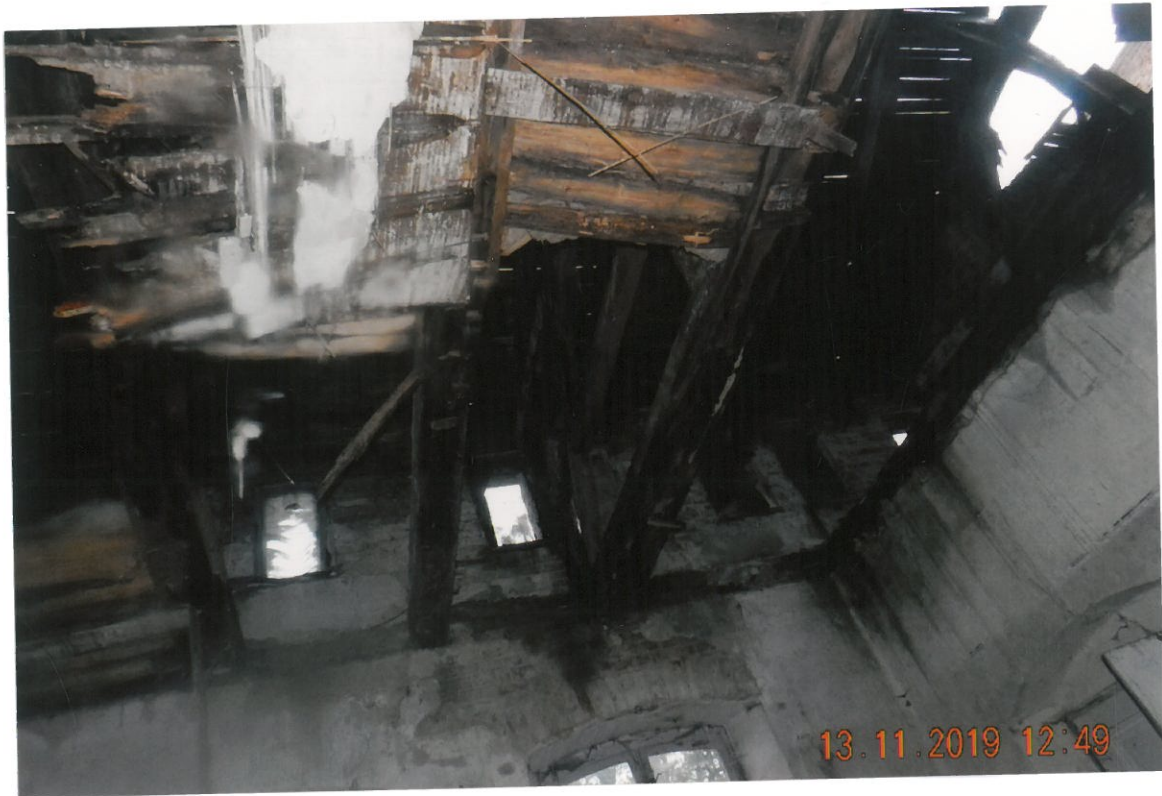
Fot. 143

Na fot. 135÷145 przedstawiono stropy drewniane na powyższym pomieszczeniu.

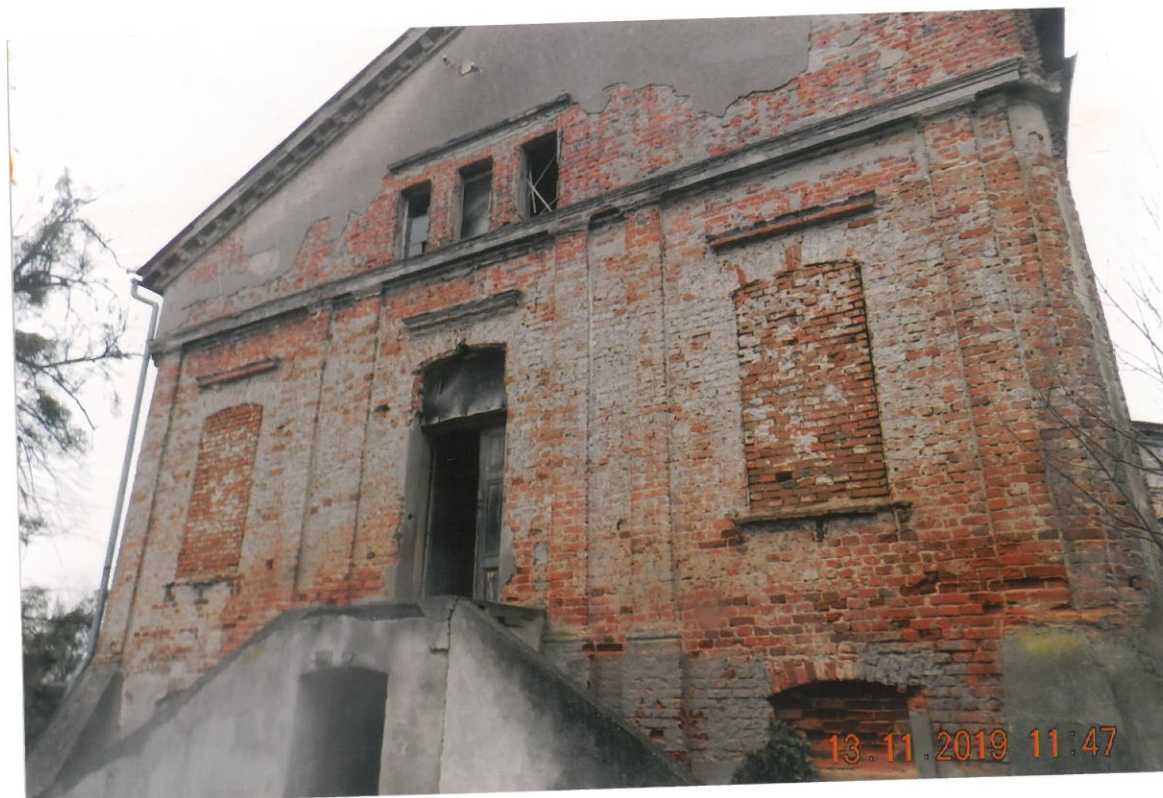
Fot. 146

Ściany zewnętrzne wykazują powierzchniowe łuszczenie na głębokości 10 cm oraz spoiny wapienne są na głębokość 4-5 cm wypłukane, na skutek odpadnięcia tynku wapiennego ze ścian.

Ściany od zewnątrz pokazano na fot. 146÷155 – stan techniczny ścian parteru dość dobry.

- **Ściany zewnętrzne parteru** – są zawilgocone i w części zagrzybione. Pomimo zniszczenia powierzchni zewnętrznych oraz wypłukania spoiwa wapiennego, nie są popękane i zarysowane. Po wykonaniu zabiegów oczyszczających i wzmacniających ściany te mogą być wykorzystane przy odbudowie.

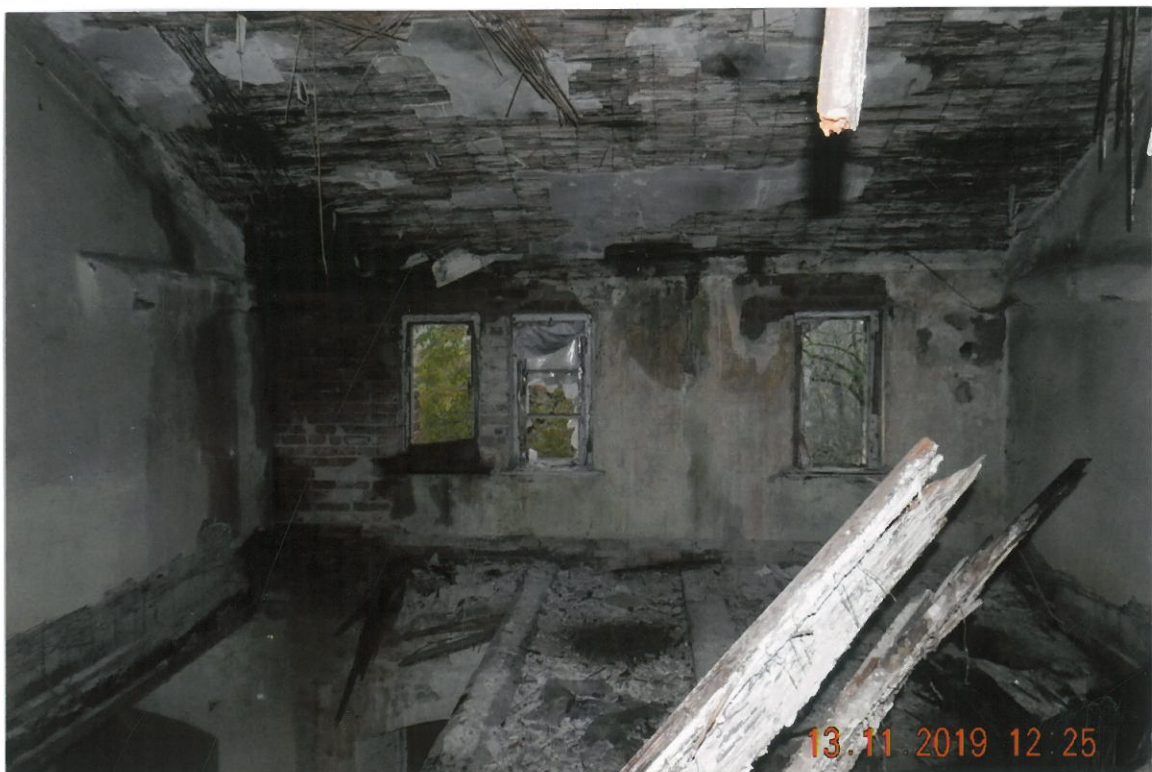
Fot. 160

Ściany zewnętrzne – ściana kolankowa murowana z cegły grubości 27 cm, zawilgocona i zagrzybiona. Na ścianach występują pęknięcia i zarysowania – fot. 160÷163.

Ściany poddasza – zewnętrzne i wewnętrzne są w bardzo złym stanie technicznym, są popękane, zarysowane. Ściany te należy rozebrać.

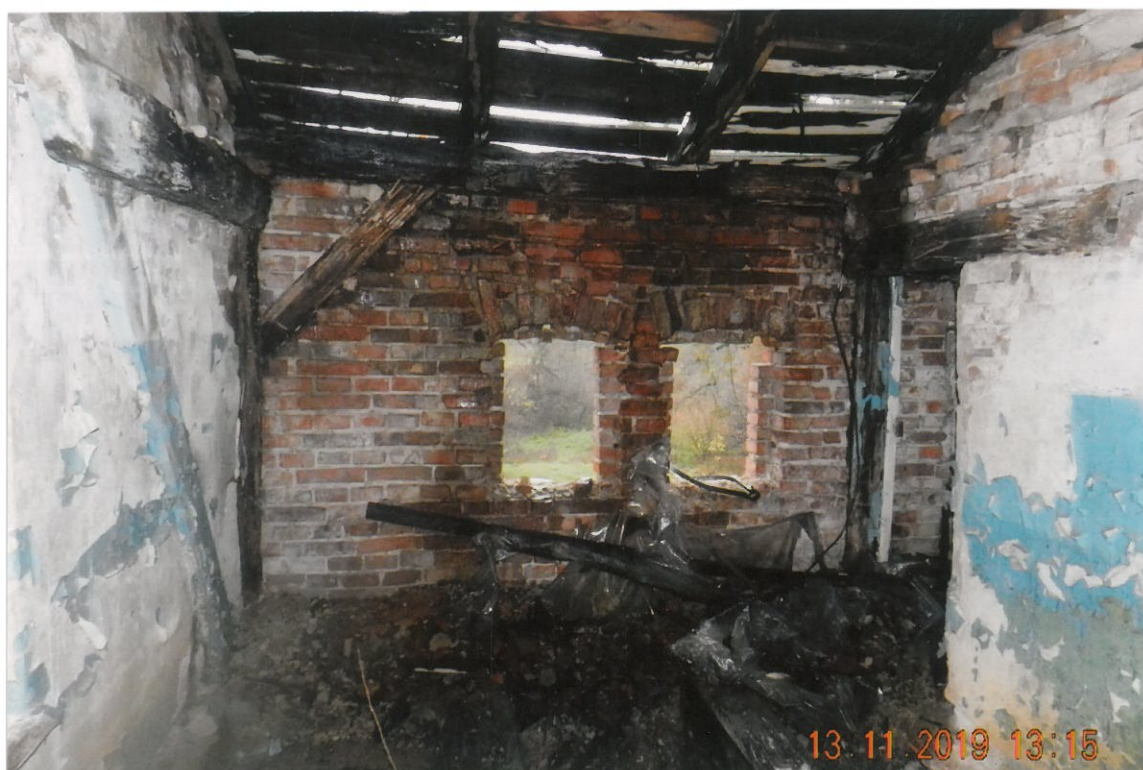
Fot. 164

Ściany zewnętrzne – kolankowe wykonane z cegły pełnej ceramicznej gr. 27 cm, zawilgocone, zagrzybione, popękane – fot. 164÷165.

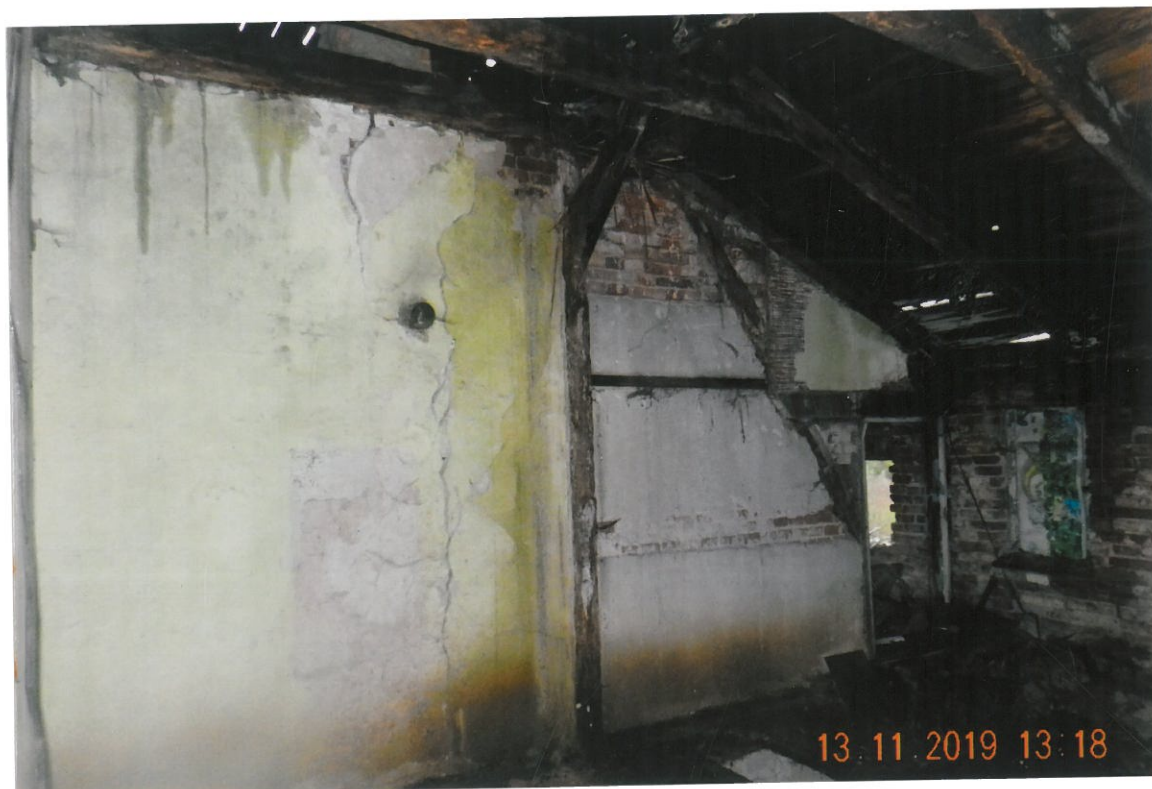
Fot. 167

Konstrukcja ścian wewnętrznych poddasza jest drewniana, wypełniona murem z cegły gr. 16 cm – ryglowa – fot 167÷172. Ściany są popękane, zawilgocone, zagrzybione.

Konstrukcja drewniana poddasza jest zniszczona przez korozję biologiczną, elementy drewniane są zagrzybiałe.

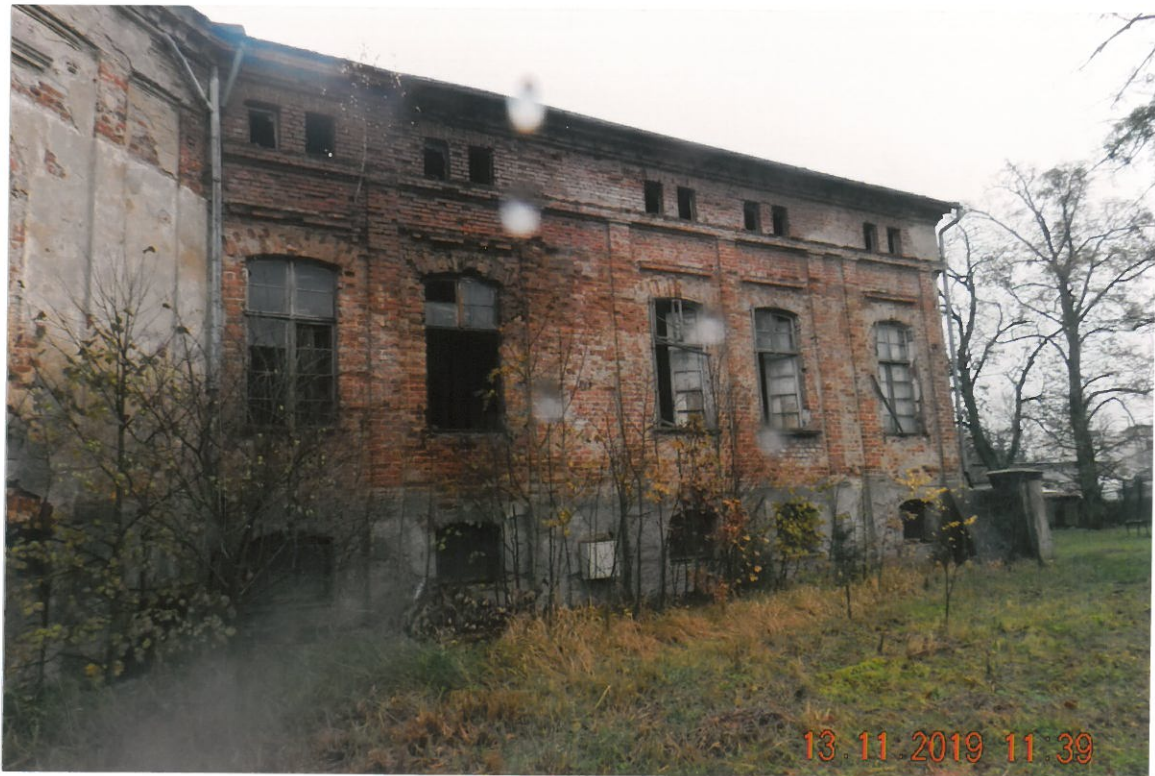
Fot. 173

Ściany zewnętrzne poddasza – ściana kolankowa, jest wykonana z cegły ceramicznej na zaprawie wapiennej. Ściany te są w najgorszym stanie, ze względu na duże zawilgocenie i zagrzybienie, małą grubość ok. 30 cm. Są popękane, spoiny zaprawy wapienne wypłukane, tynk ze ścian odpadł – **fot. 173÷176.**

- **Ściany zewnętrzne poddasza** – ze względu na ich małą grubość ok. 30 cm oraz bardzo zły stan konstrukcji dachu, są popękane, nie nadają się do wykorzystania. **Stąd ściany te należy rozebrać do poziomu stropu.**

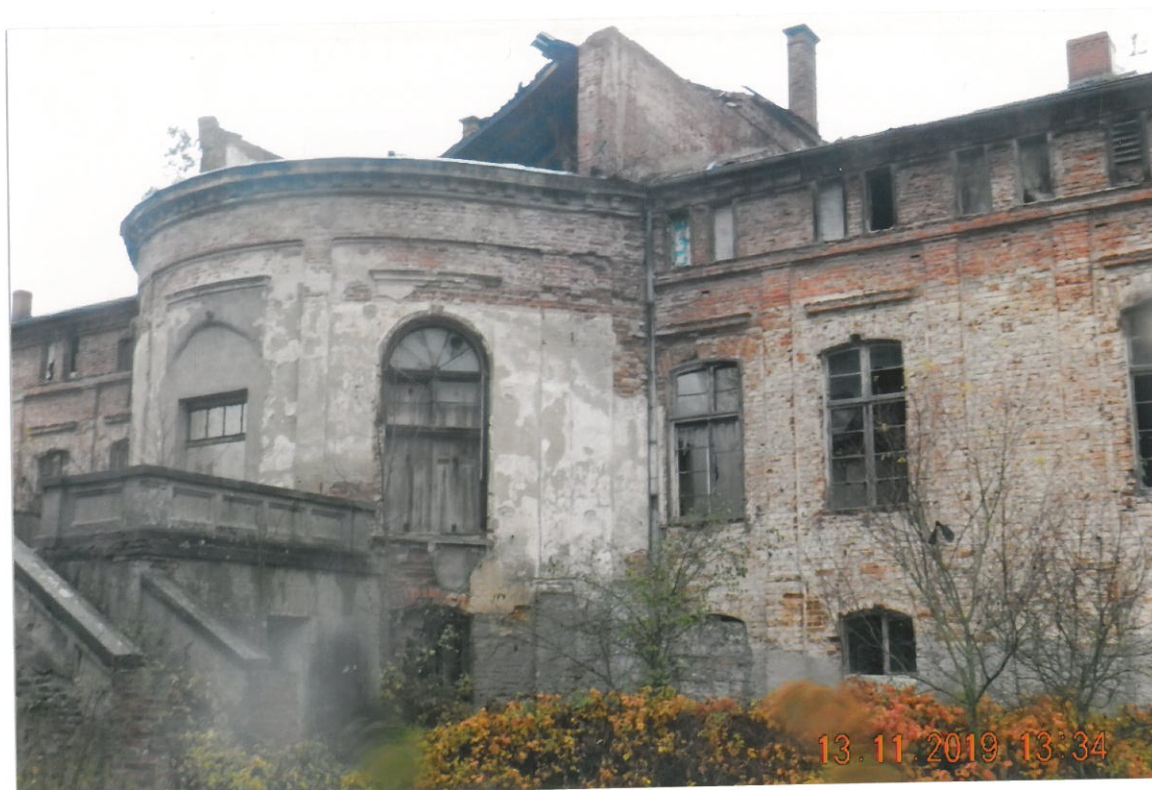
Fot. 177

Dach konstrukcji drewnianej, nad częścią środkową – salonem owalnym uległ zawaleniu – fot. 177÷182.

**Stąd w trybie pilnym należy rozebrać istniejącą konstrukcję dachu wraz ze ścianami kolankowymi i ścianami wewnętrznymi poddasza.**

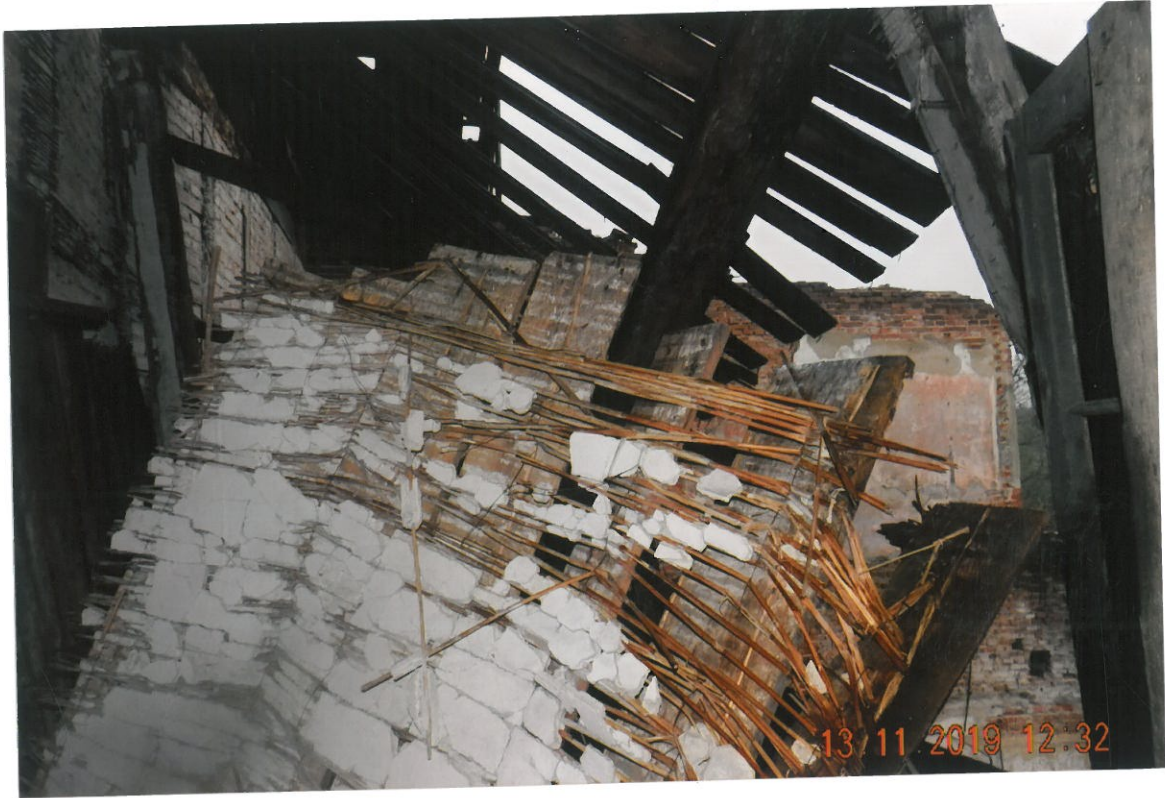
Fot. 185

Konstrukcja dachu nad pozostałą częścią budynku jest w bardzo złym stanie tzn. elementy nośne słupy, płatwie i krokwie są zawilgocone, zagrzybione, zniszczone przez korozję biologiczną.

Ze względu na bardzo zły stan elementów konstrukcyjnych stropu poddasza tj. belek stropowych, na których opierają się słupy konstrukcji dachu, oraz dużego zawilgocenia polepy glinianej między belkami stropowymi – **prawdopodobne jest zawalenie się stropów i całej konstrukcji dachu, co w konsekwencji może doprowadzić do utraty stateczności ścian zewnętrznych.**

Na fot. 183÷191 – przedstawiono katastrofalny stan konstrukcji dachu.
