# **Ekspertyza**

**dotycząca stanu technicznego elementów  
konstrukcyjnych budynku – Pałacu, położonego  
w miejscowości Welna gmina Rogoźno**

**Baranowo 05.12.2019 r.**

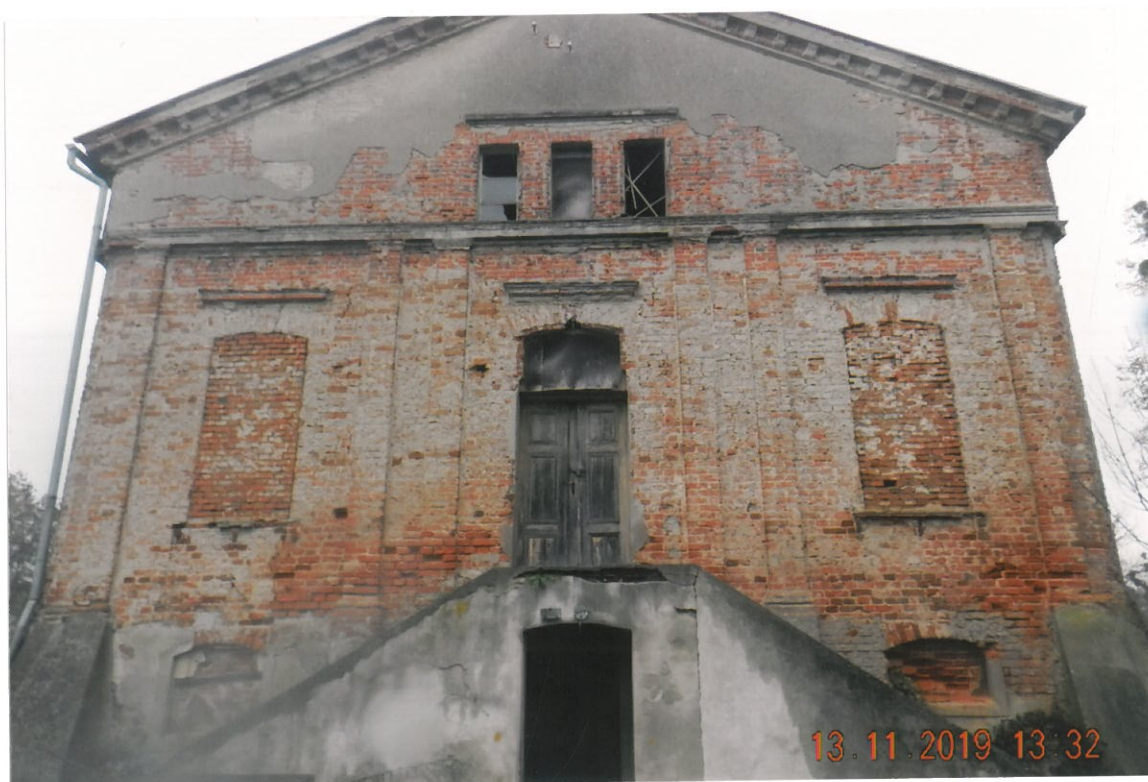
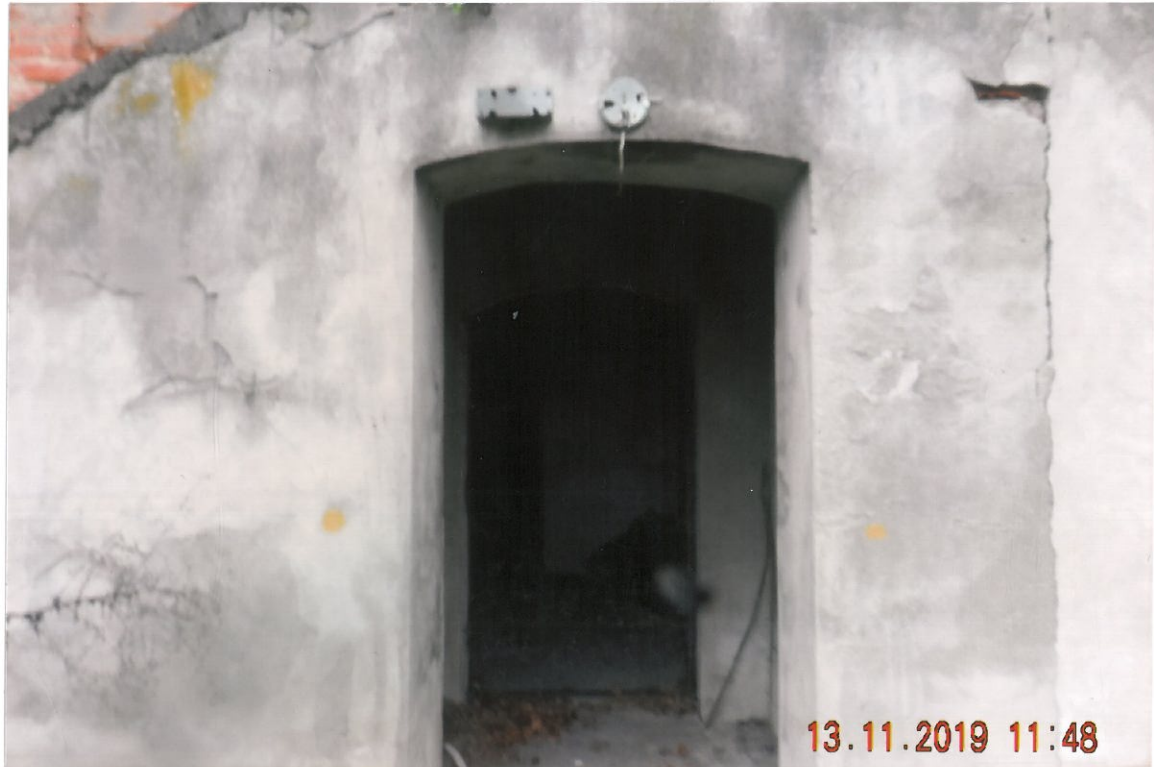
Wejście do piwnic – ściana szczytowa zachodnia – fot. 1÷2

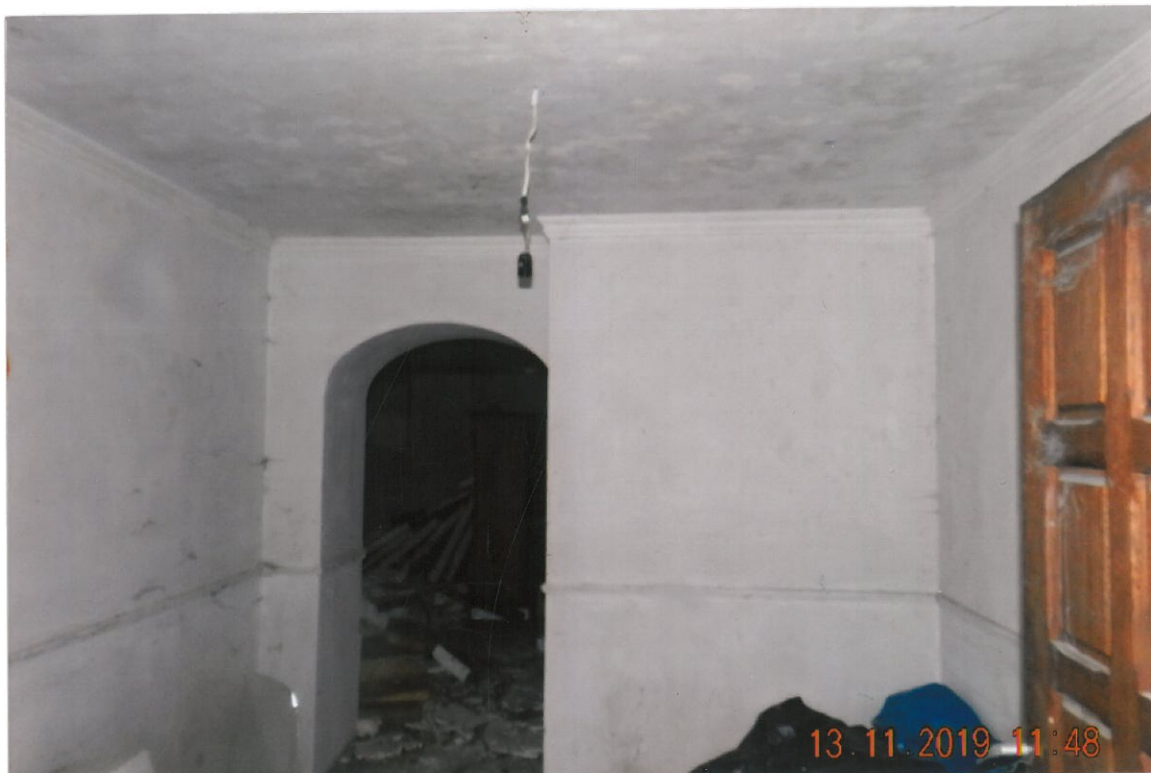
Fot. 3

Pomieszczenie wejściowe do piwnicy pod schodami zewnętrznymi – fot. 3.  
Ściany pomieszczenia z cegły pełnej ceramicznej, strop nad pomieszczeniem stanowi spocznik schodów wejściowych na parter.

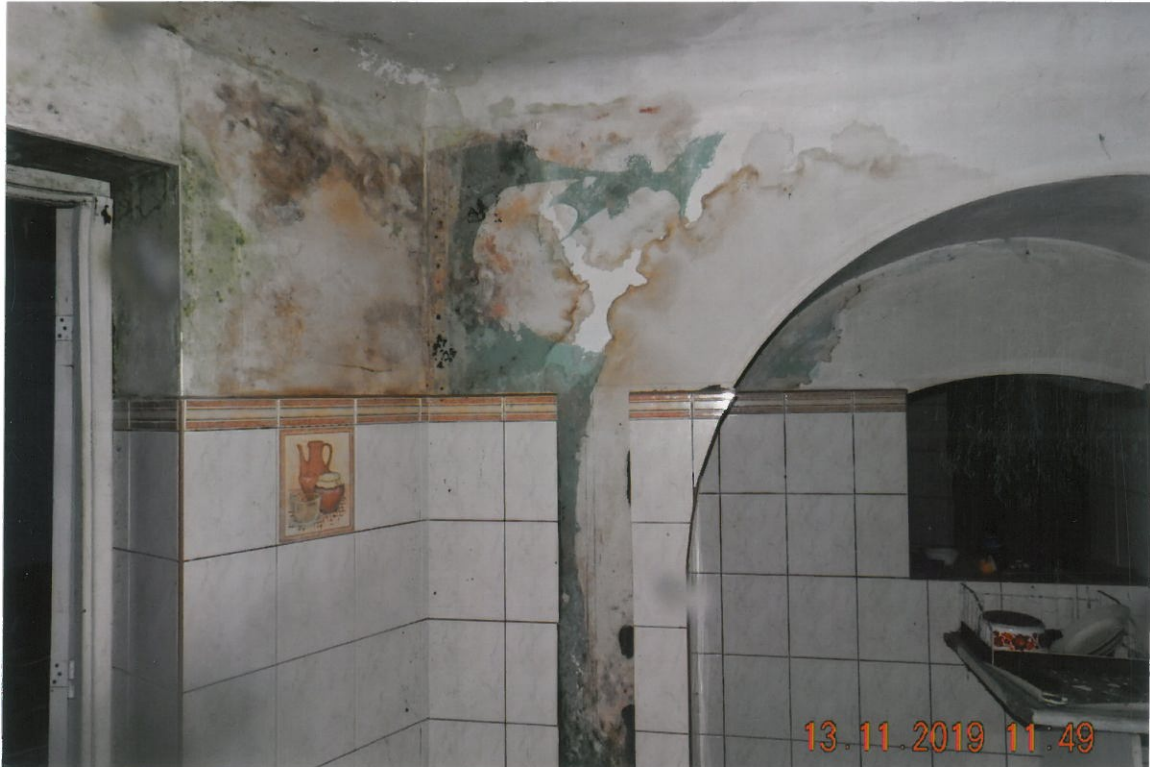
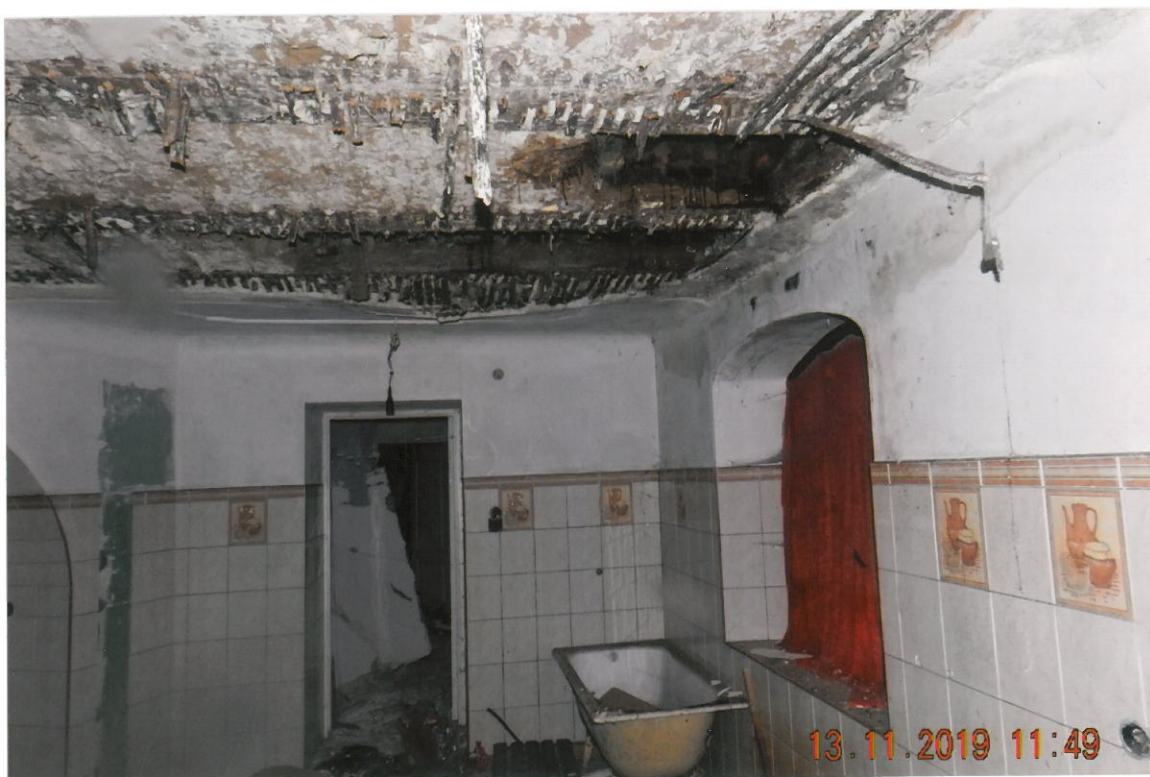
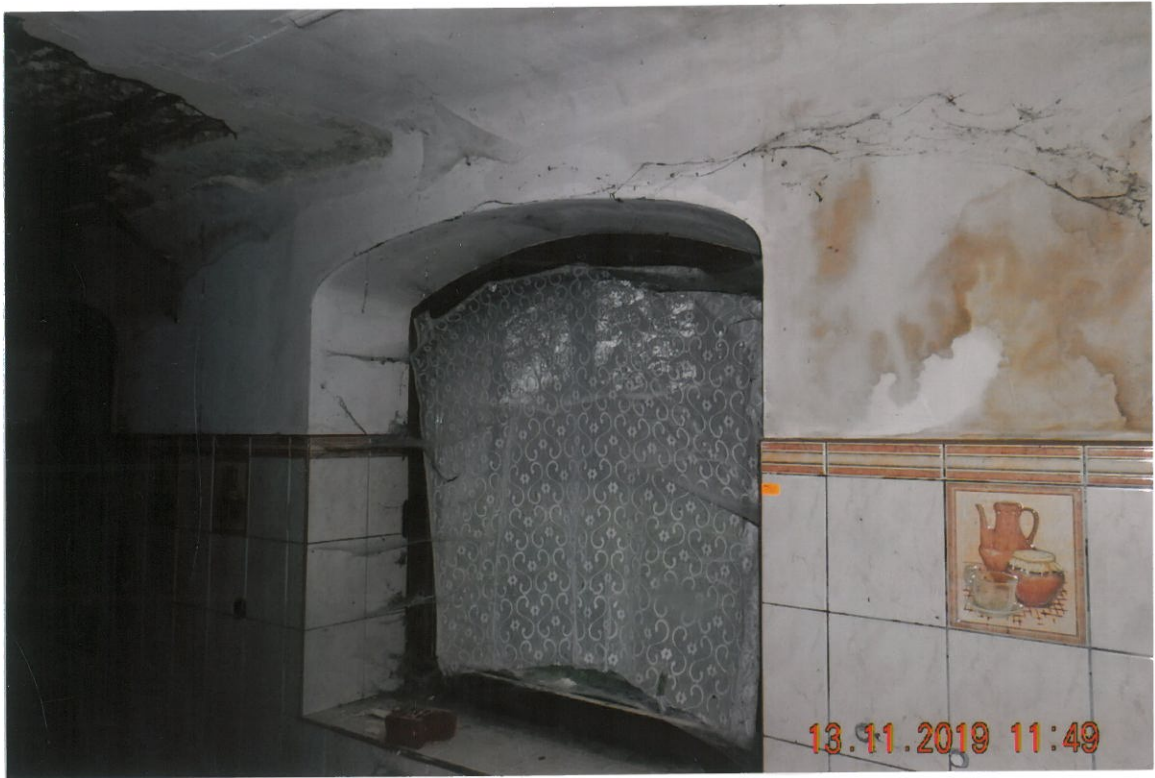
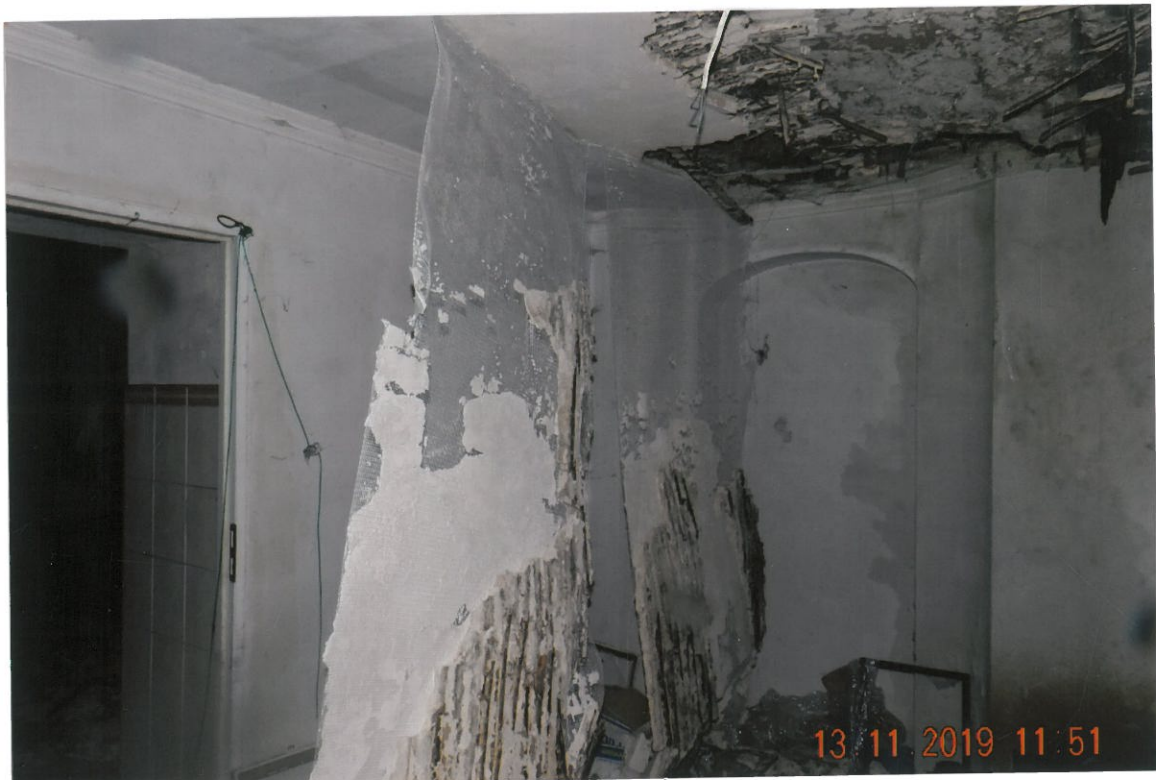
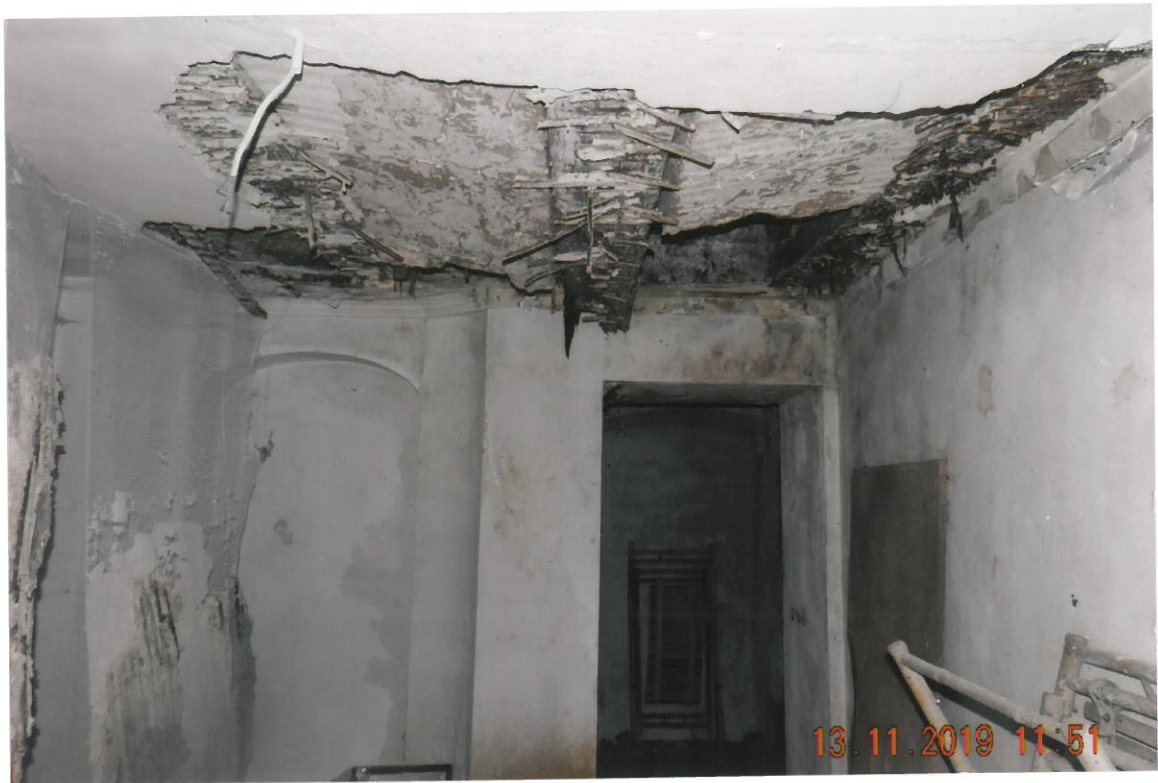
Na fot. 4÷8 przedstawiono ściany pomieszczeń kuchennych z zapleczem znajdujące się po prawej stronie (od parku).

Ściany są zawilgocone i zagrzybione.

Ze znacznej powierzchni ścian tynk odpadł. Brak jest pęknięć ścian nośnych piwnicznych – stan techniczny dość dobry.

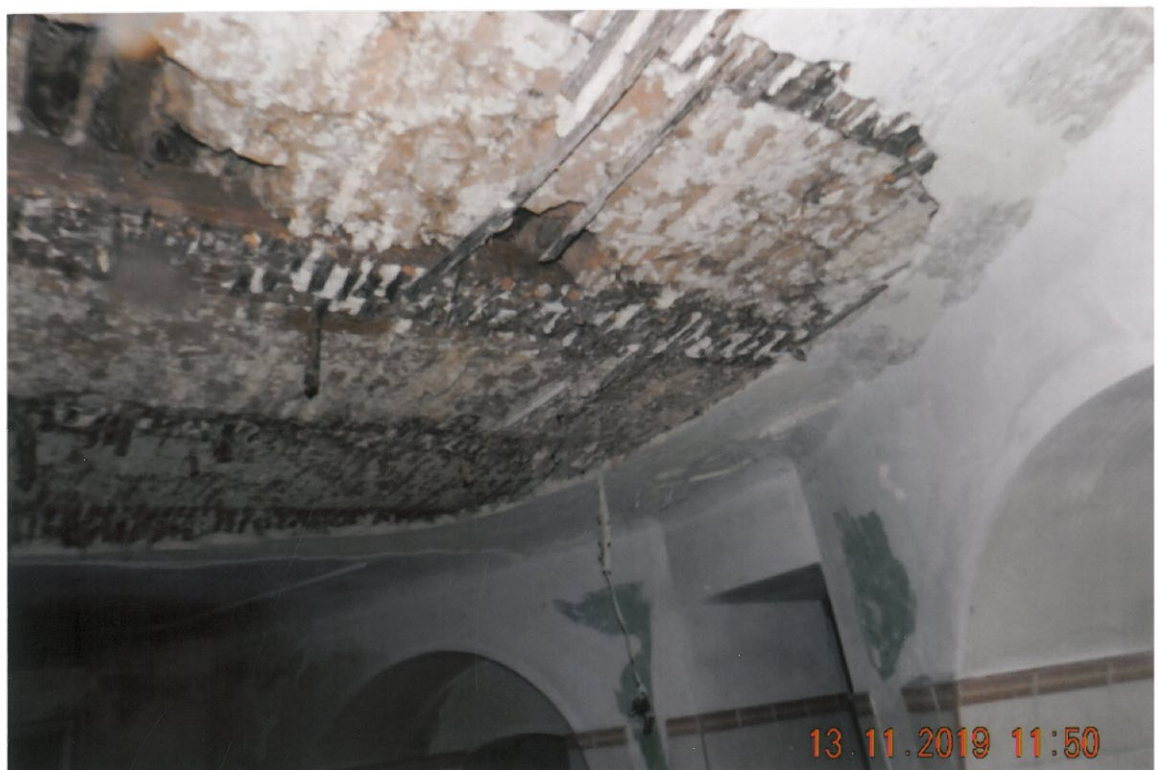
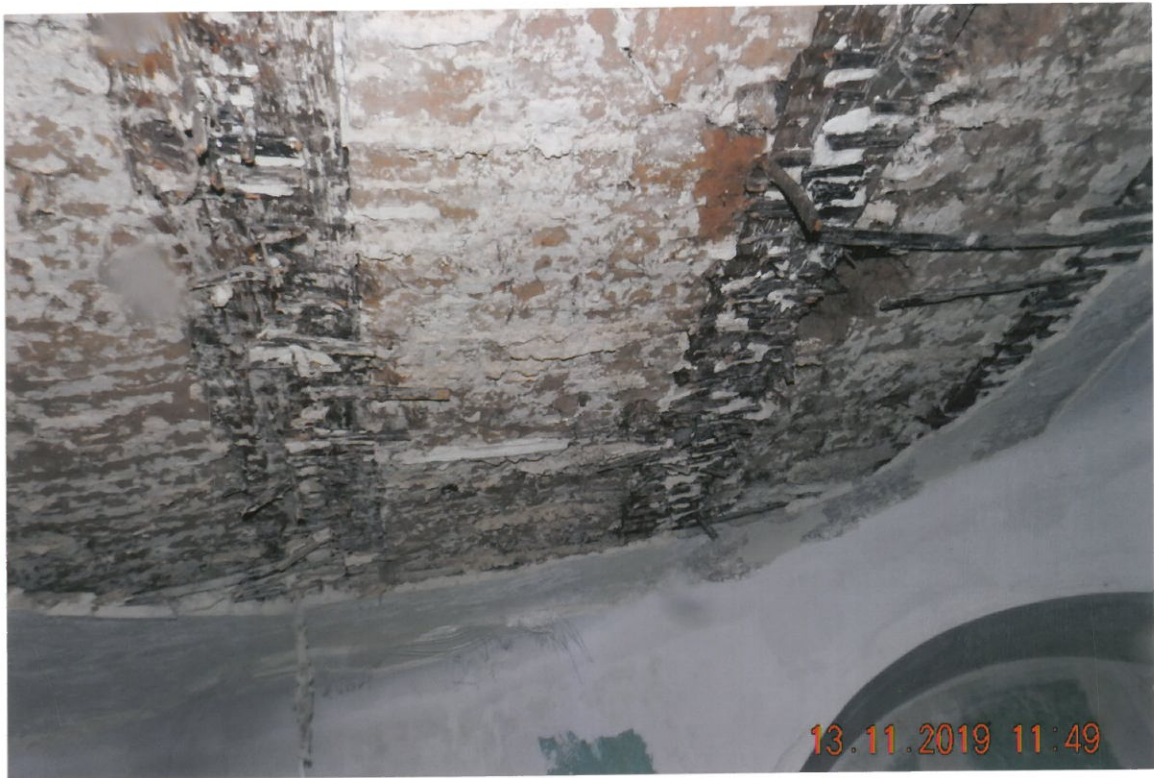
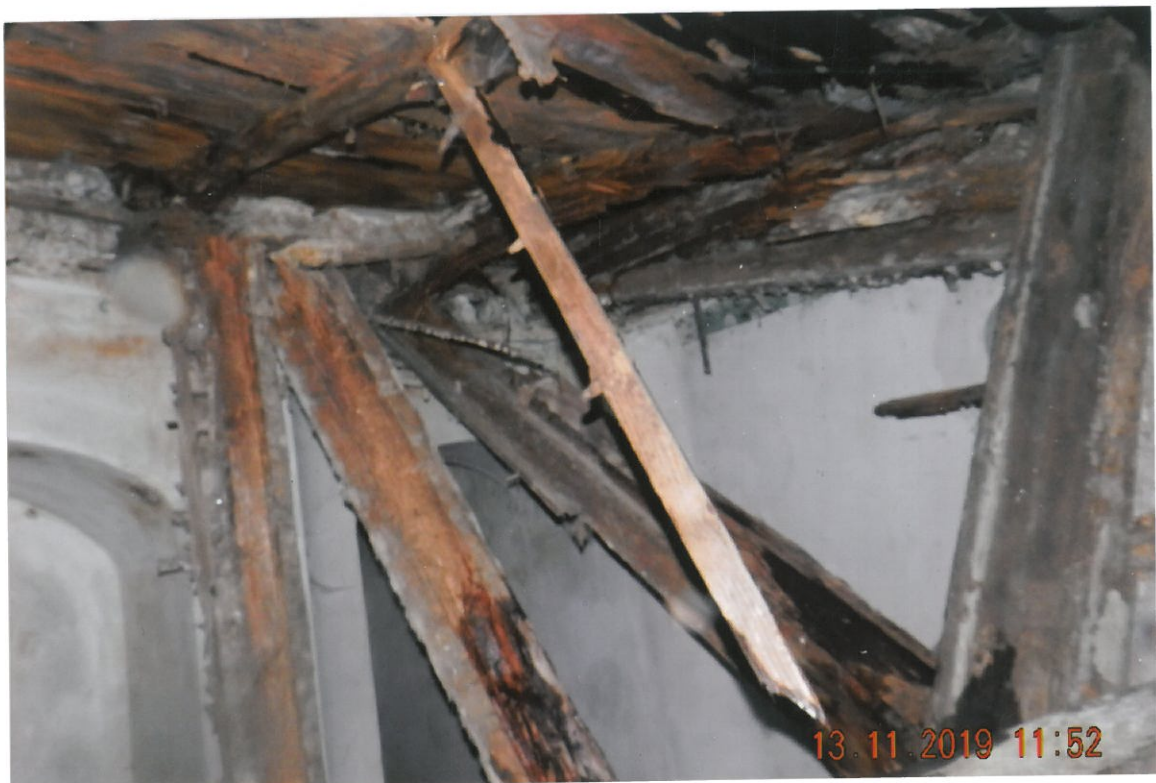
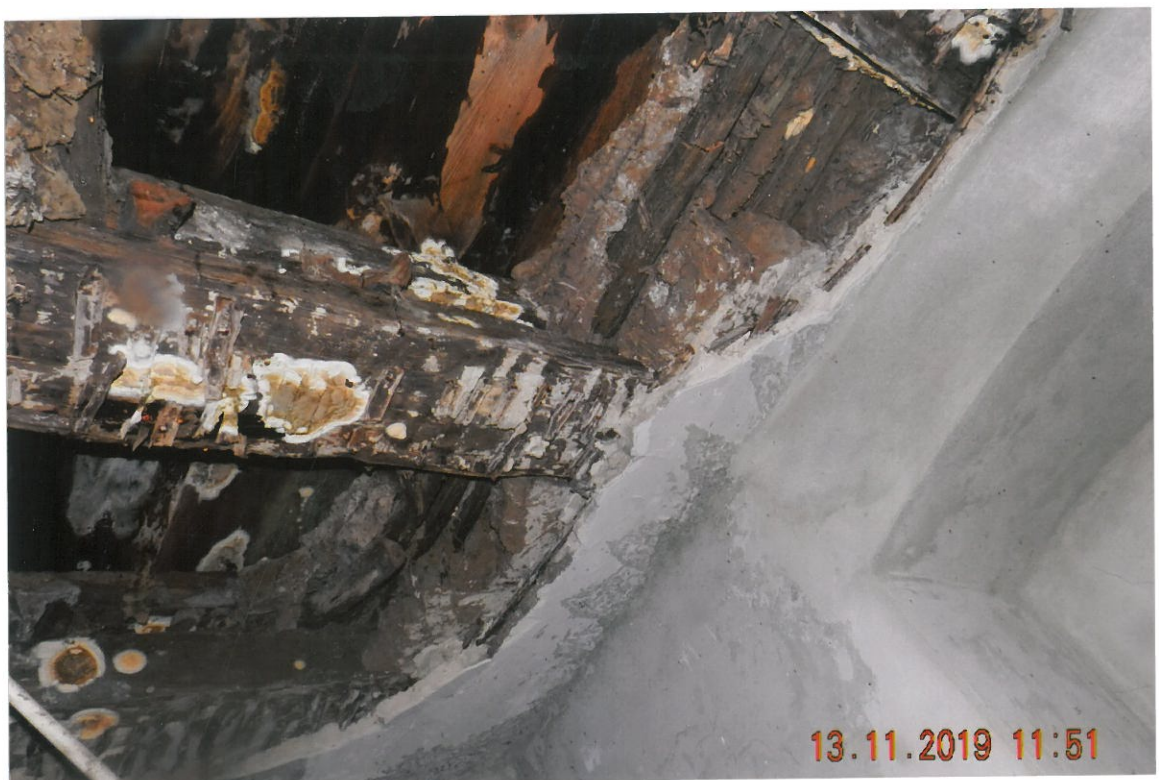
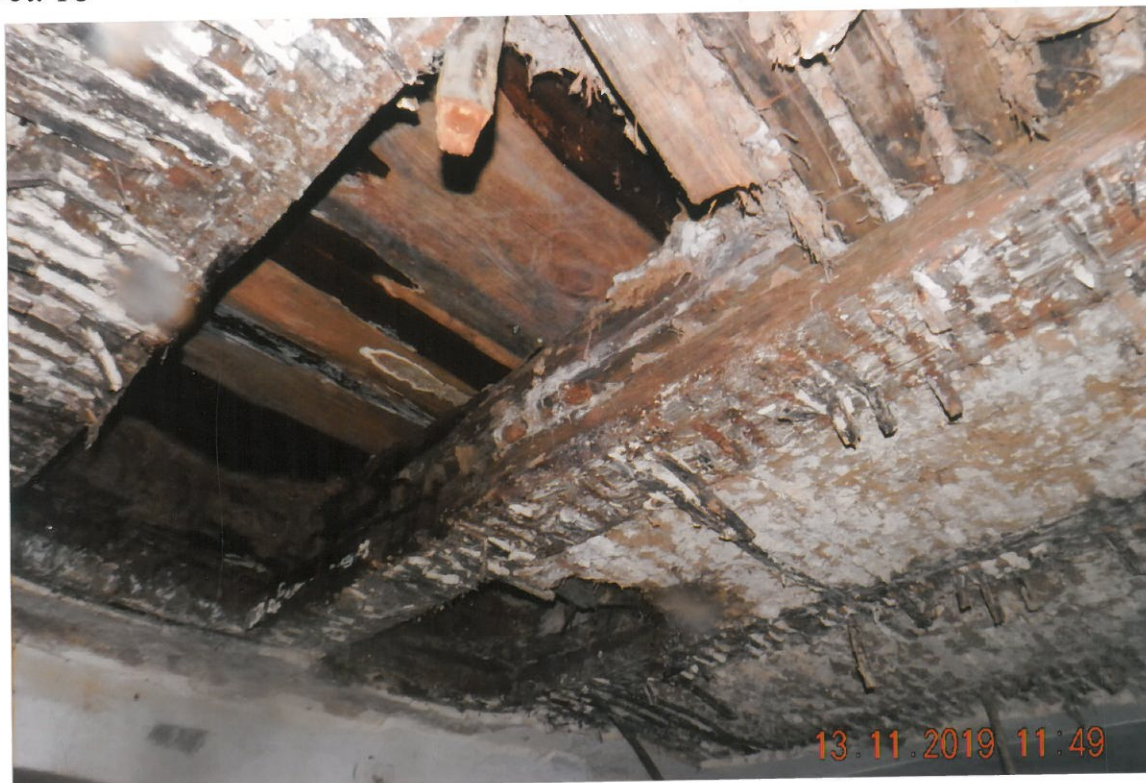
Na fot. 9÷18 przedstawiono stropy drewniane pomieszczenia nad pomieszczeniem kuchennym z zapleczem.

Stropy drewniane nad piwnicą są zagrzybione, zniszczone przez korozję biologiczną, pozarywane.

- **Stropy na poszczególnych poziomach** tj. nad piwnicą, i parterem – są w stanie katastrofalnym, w części uległy już zawaleniu, w części są w bardzo złym stanie technicznym - przed zawaleniem. Wszystkie stropy należy rozebrać, drewno ze względu na korozję biologiczną należy spalić lub zutylizować, nie nadaje się do wykorzystania budowlanego.

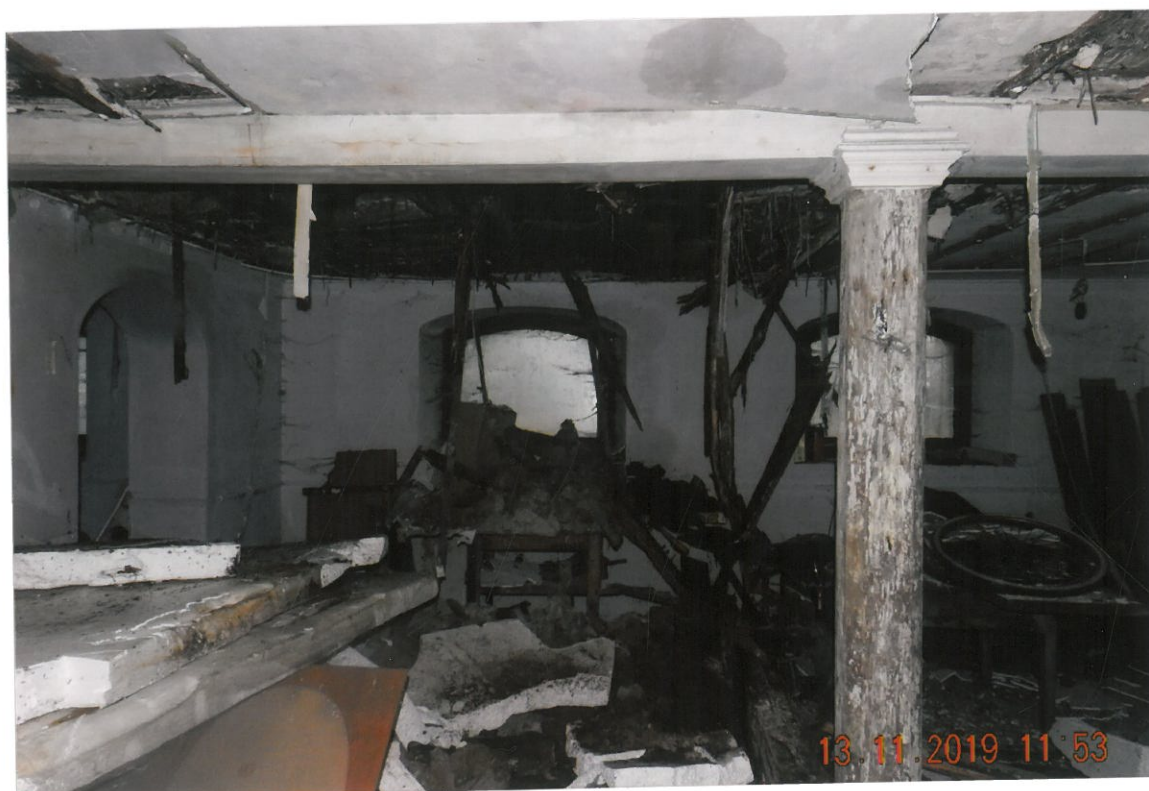
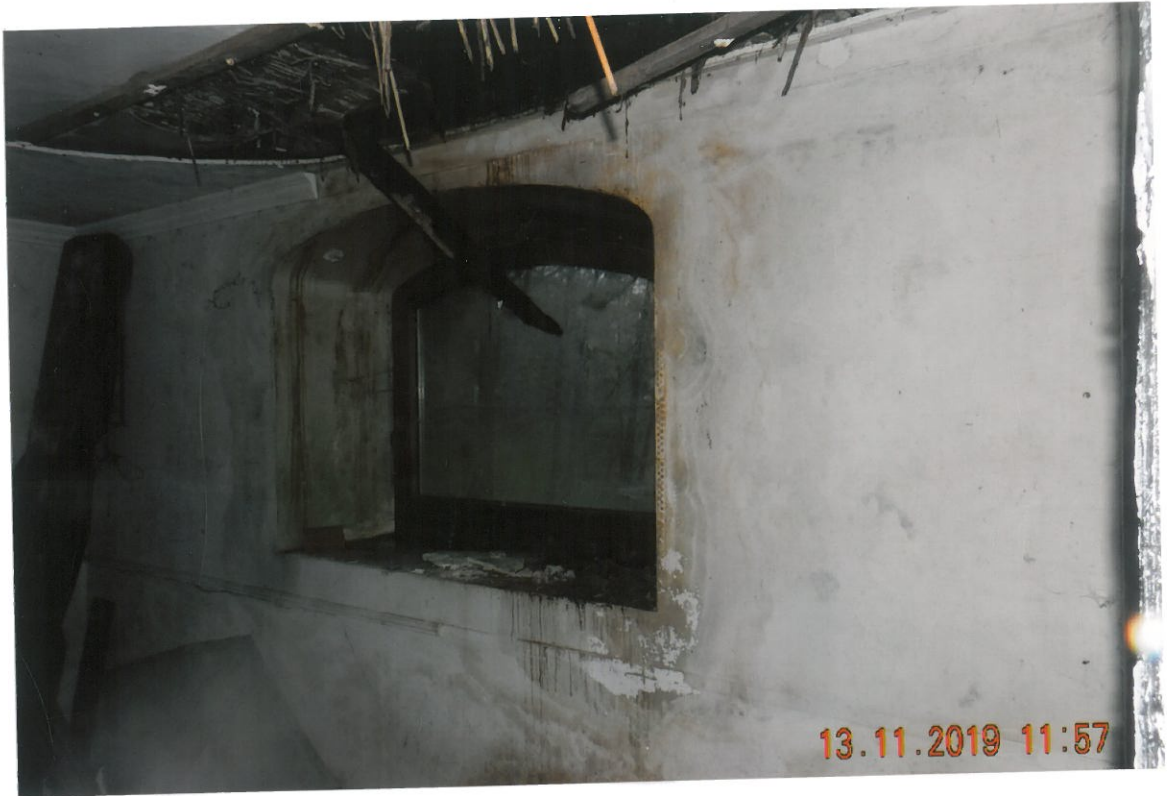
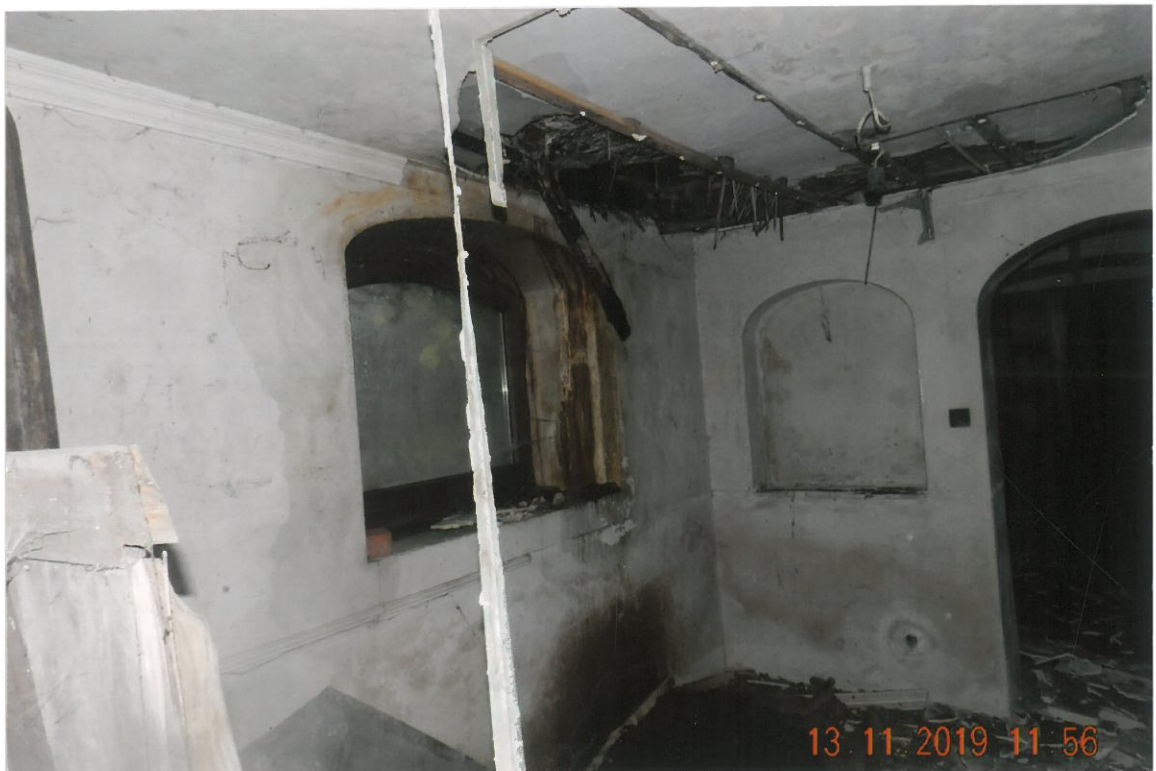
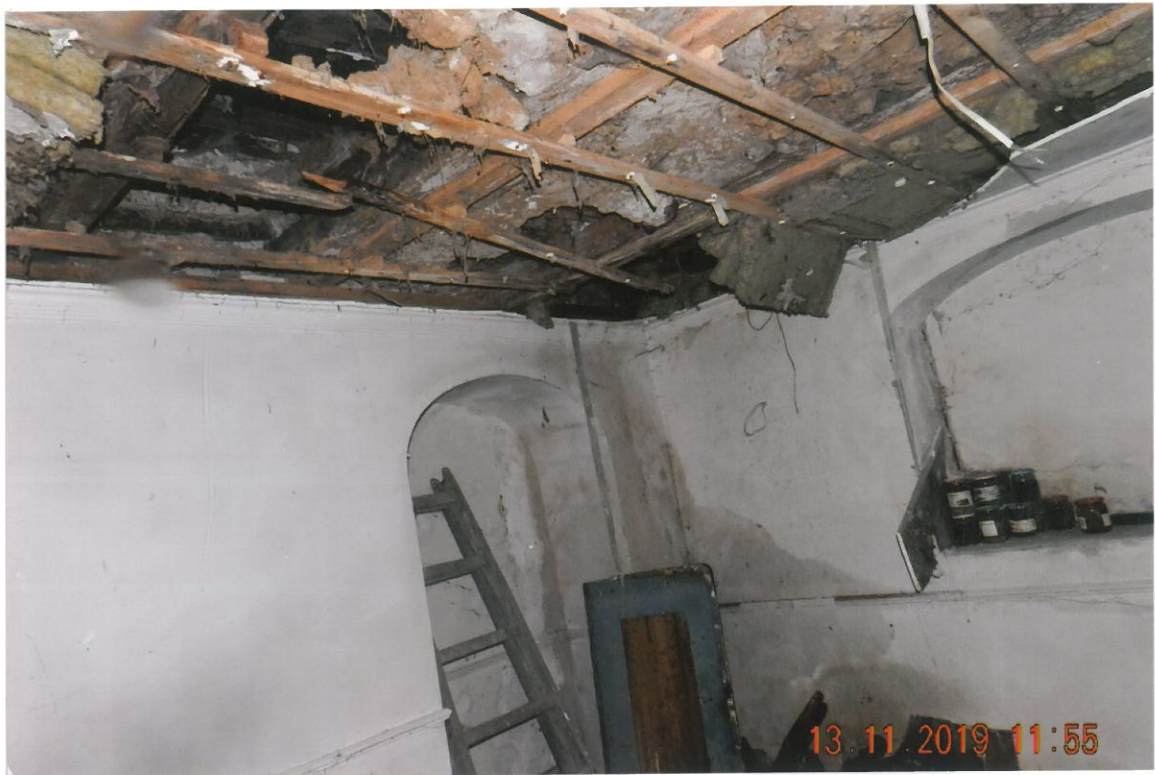
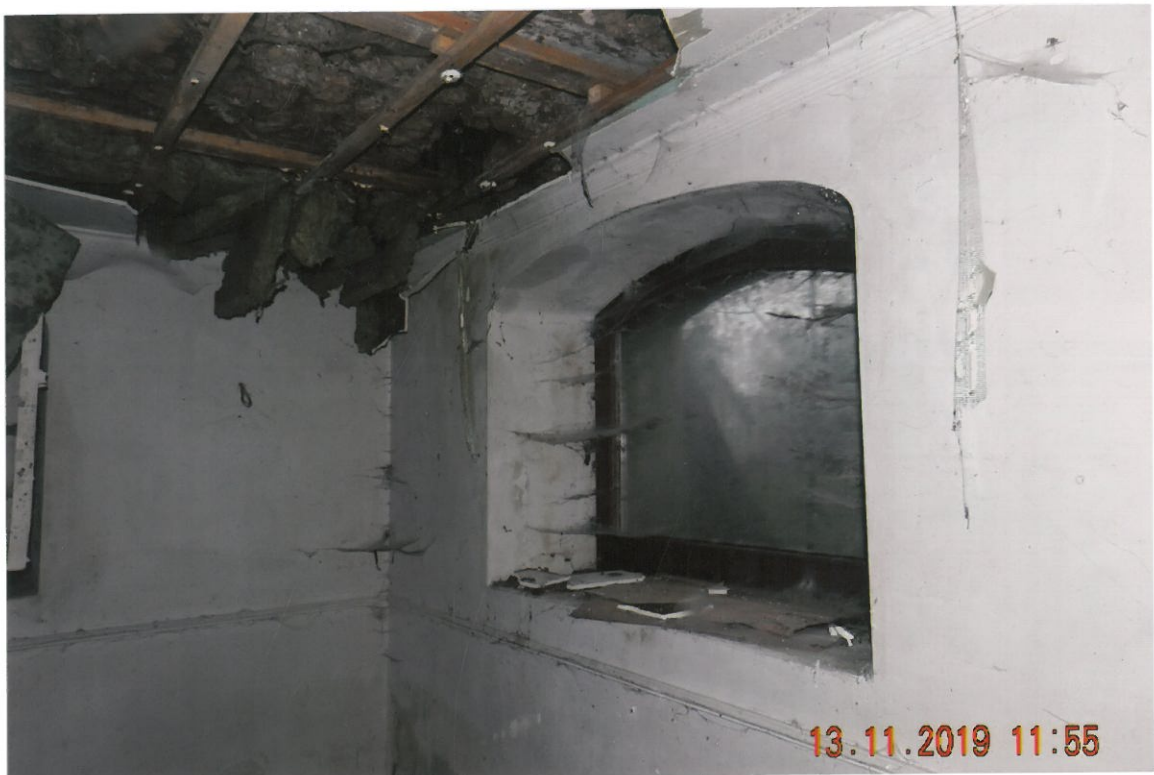
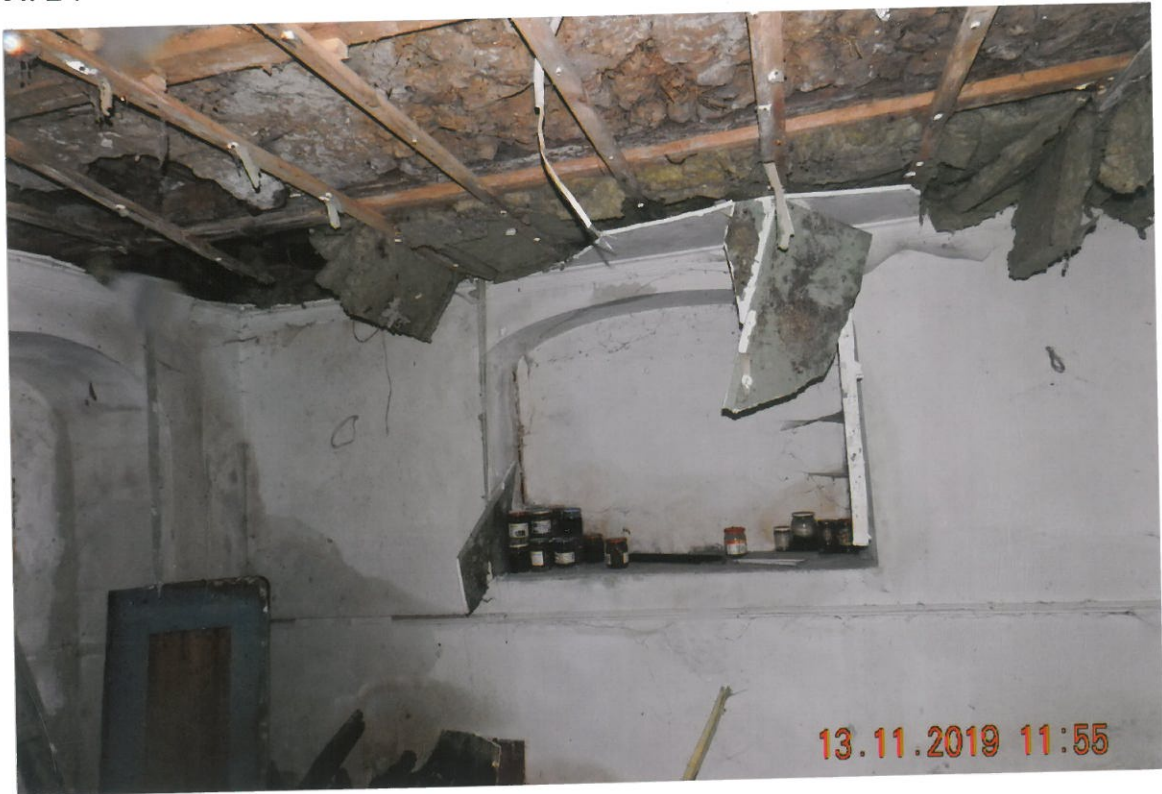
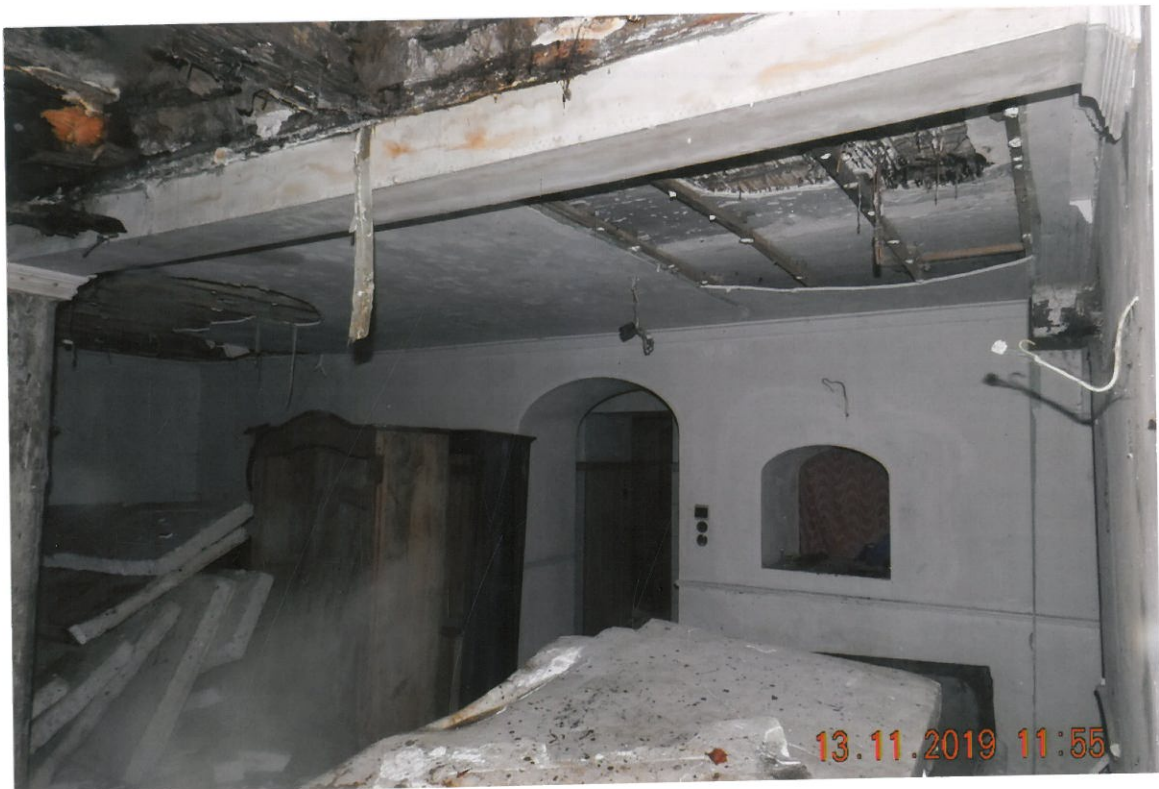
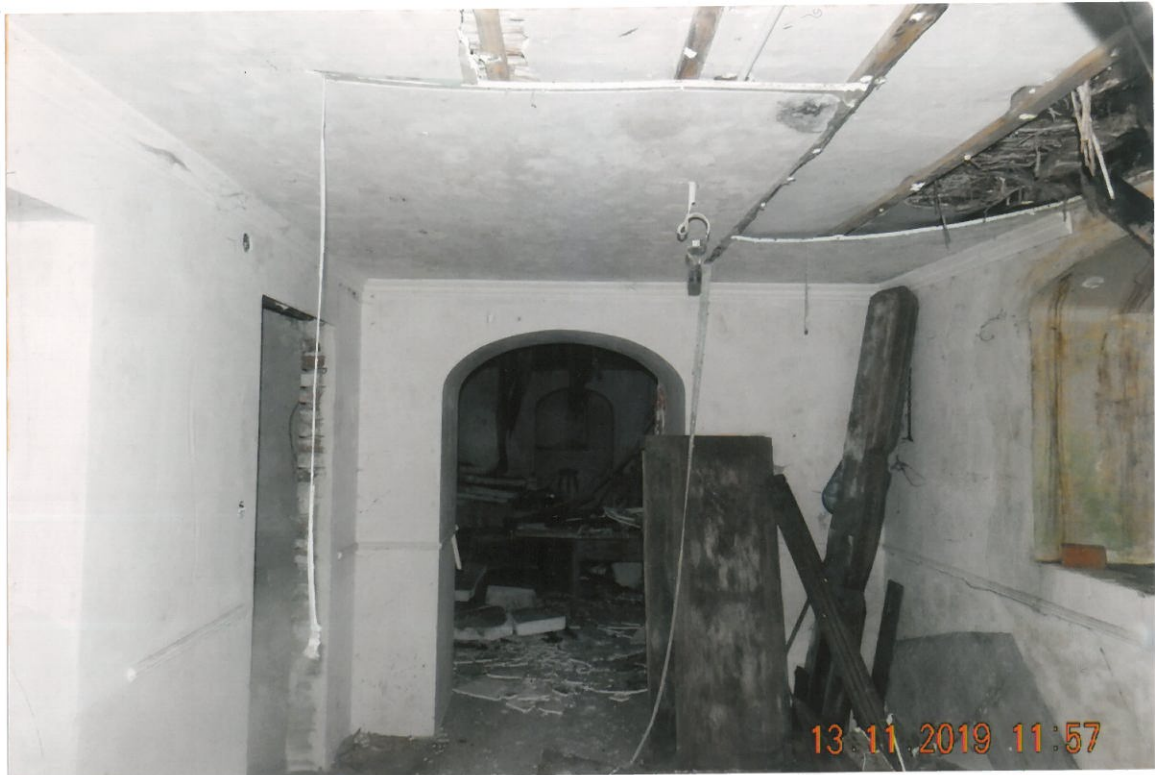
Na fot. 19÷26 przedstawiono pomieszczenia piwniczne – magazynowe (od strony frontowej).

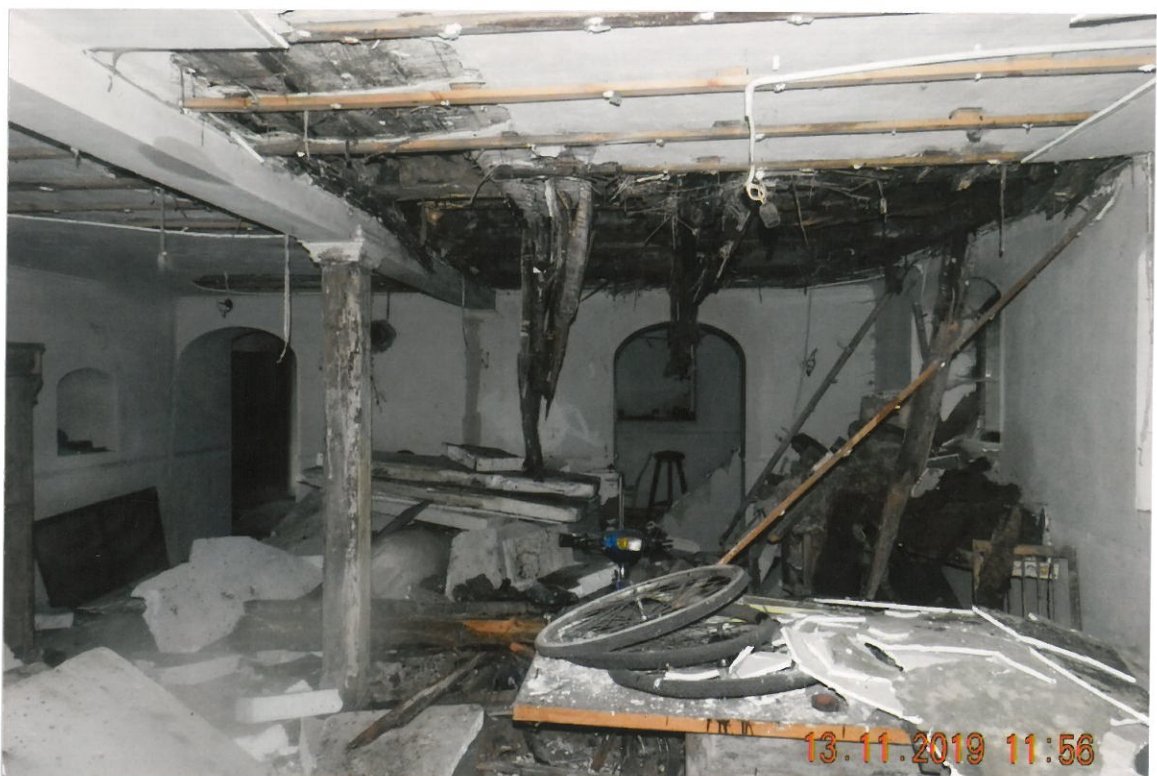
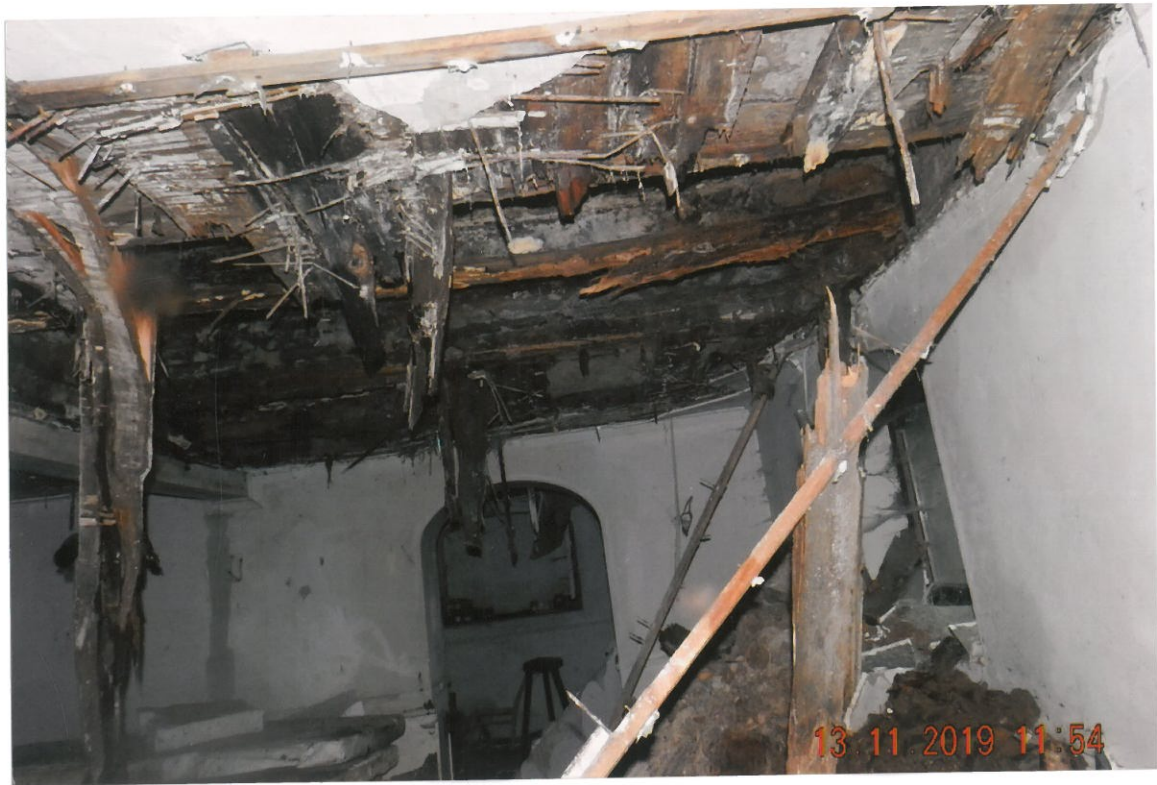
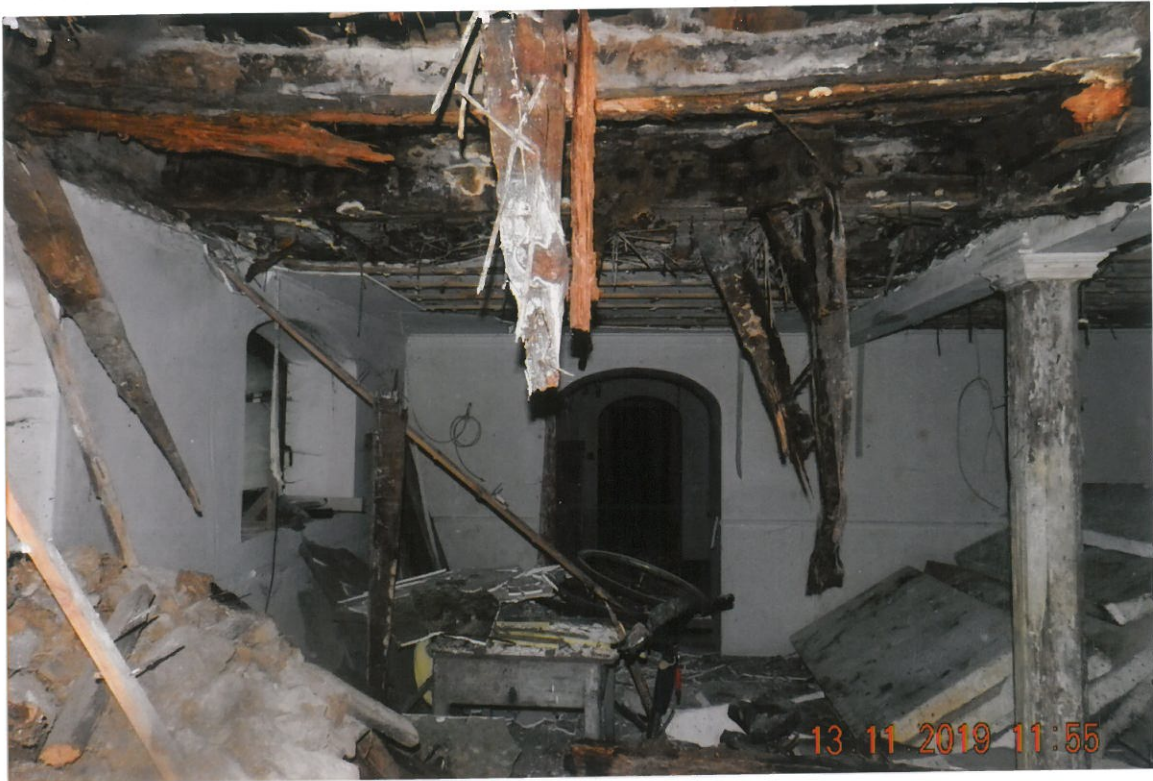
Na fot. 27÷30 przedstawiono strop drewniany z polepą glinianą nad tymi pomieszczeniami.
