# **Ekspertyza**

**dotycząca stanu technicznego elementów  
konstrukcyjnych budynku – Pałacu, położonego  
w miejscowości Welna gmina Rogoźno**

**Baranowo 05.12.2019 r.**

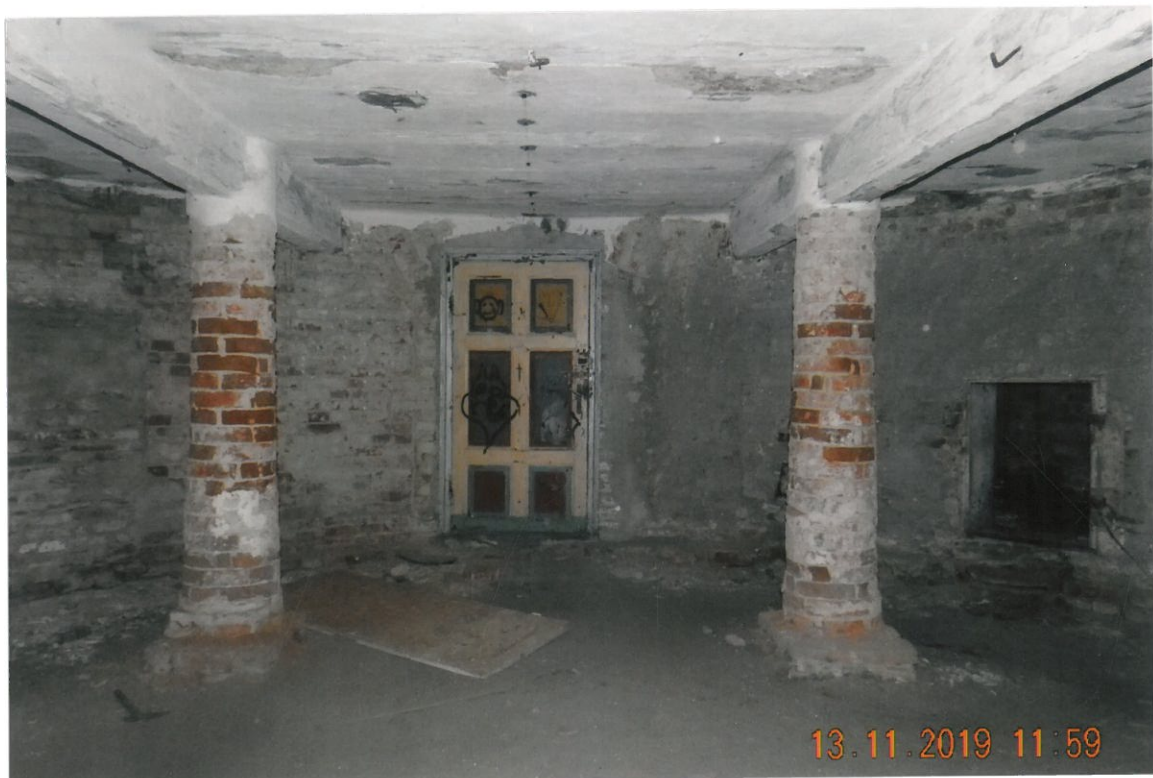
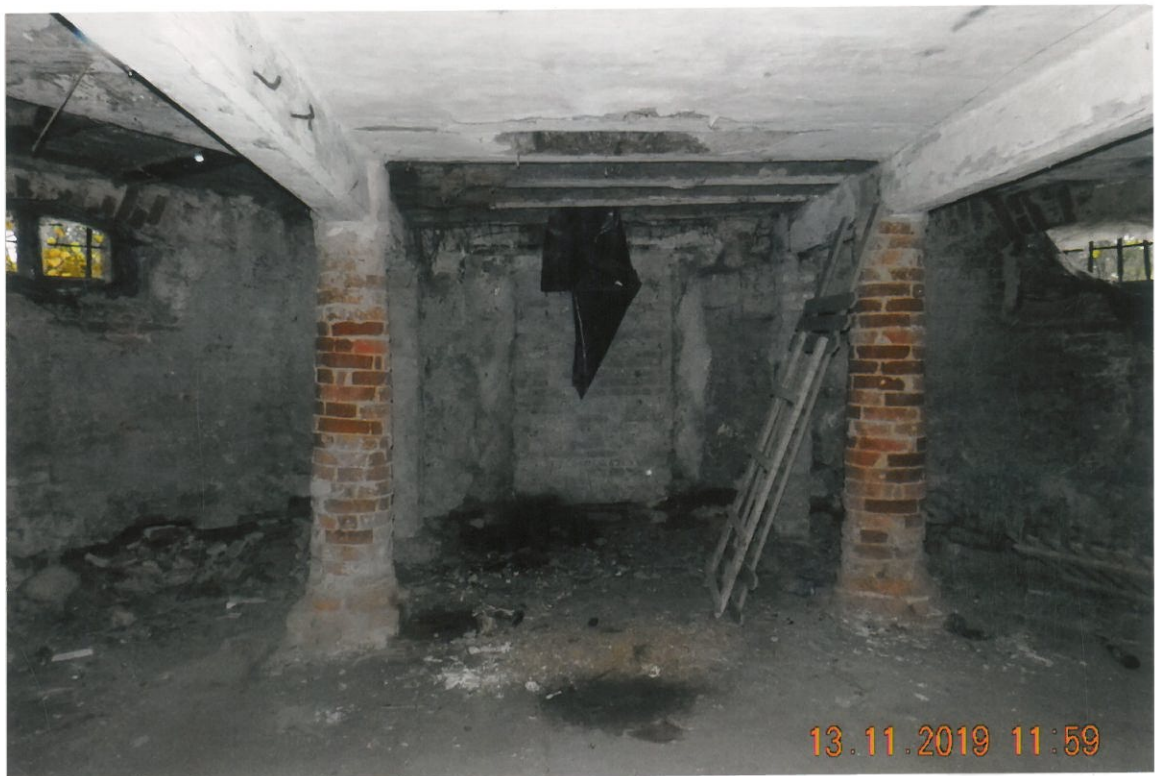
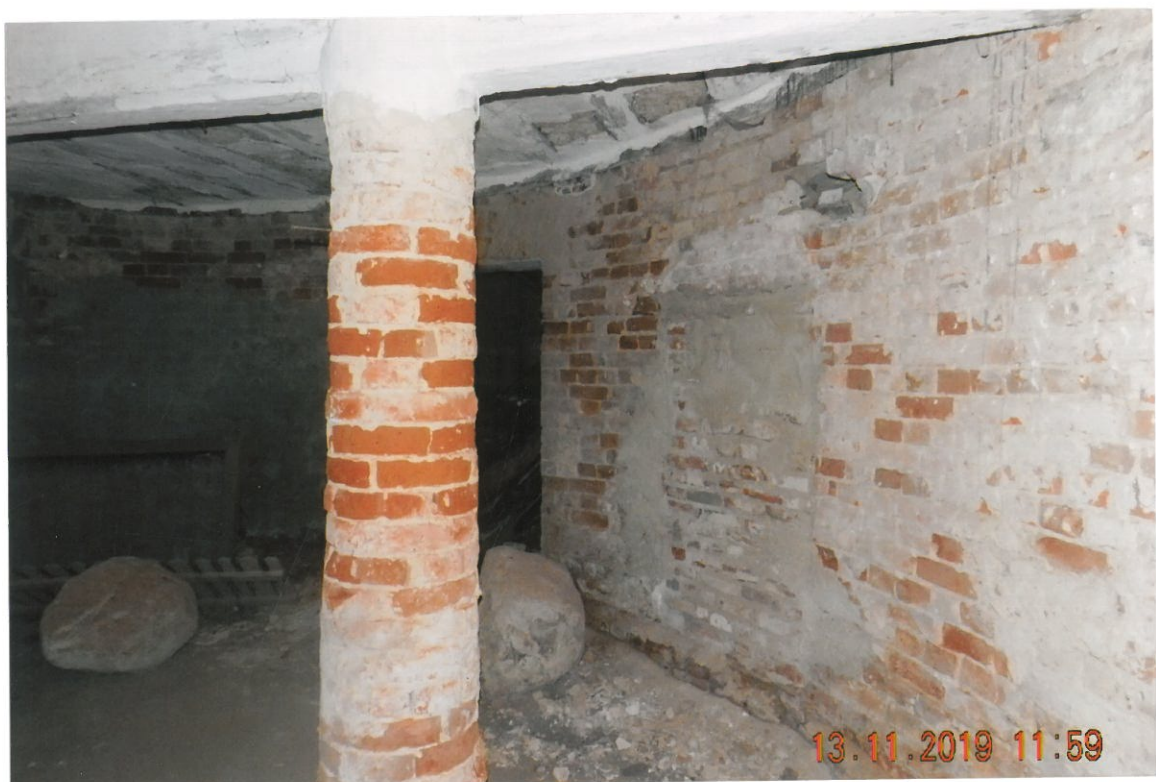
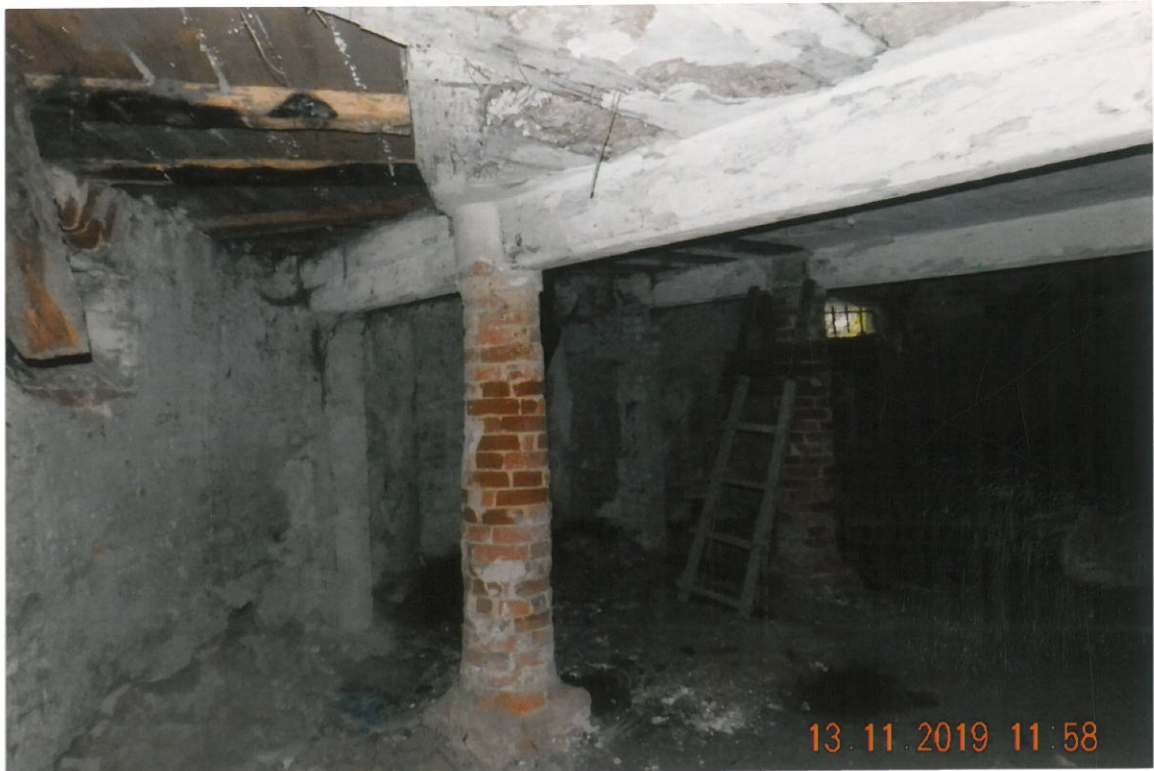
Na fot. 31÷34 przedstawiono pomieszczenie „okrągłe” w piwnicy wraz ze słupami ceglanymi podtrzymującymi podciąg drewniany.

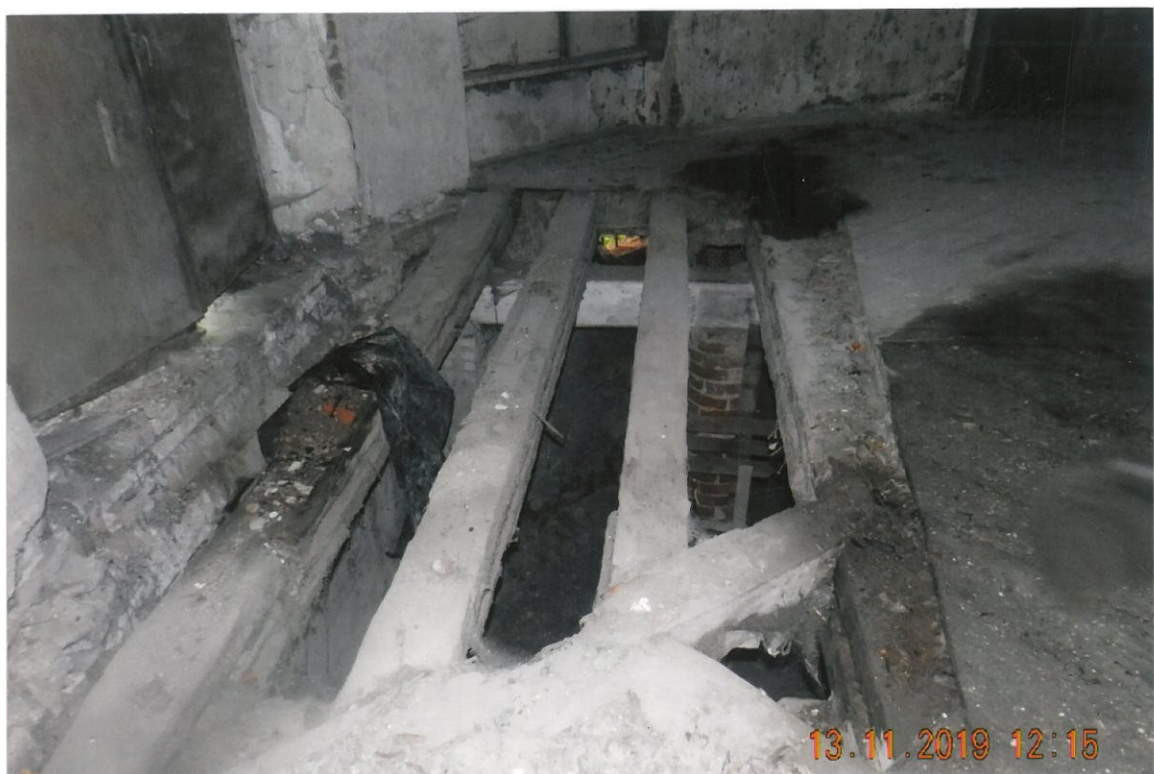
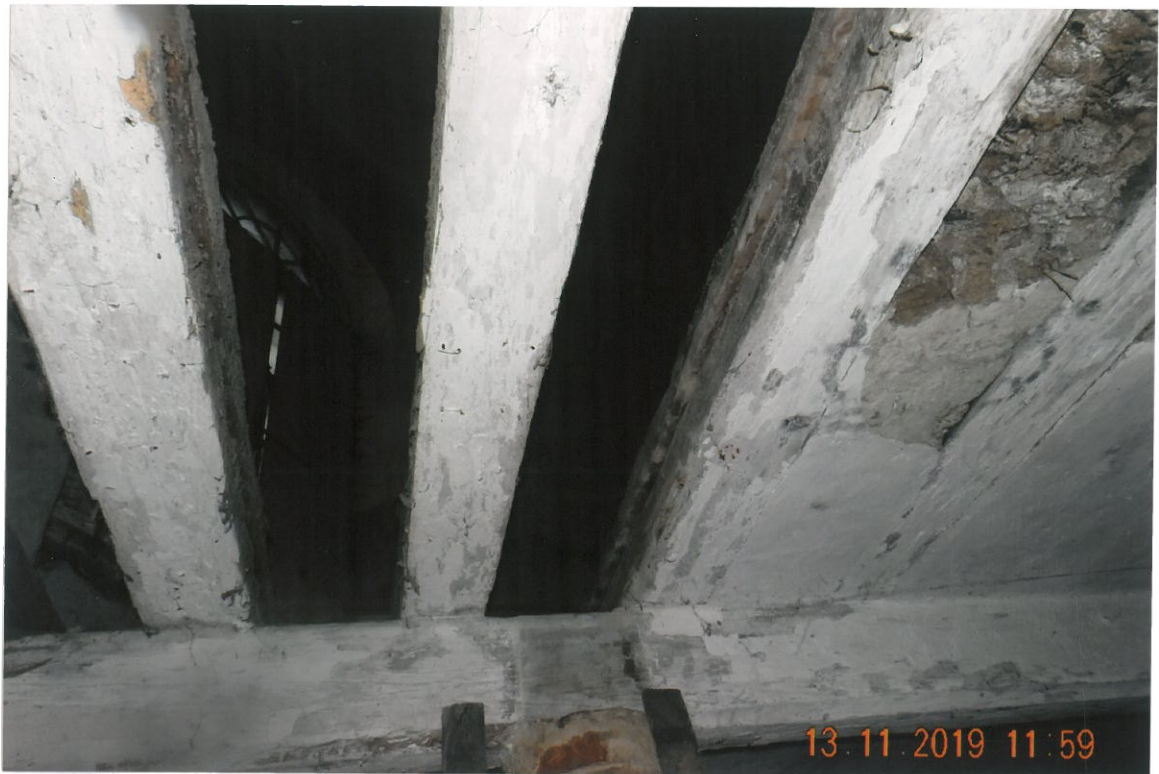
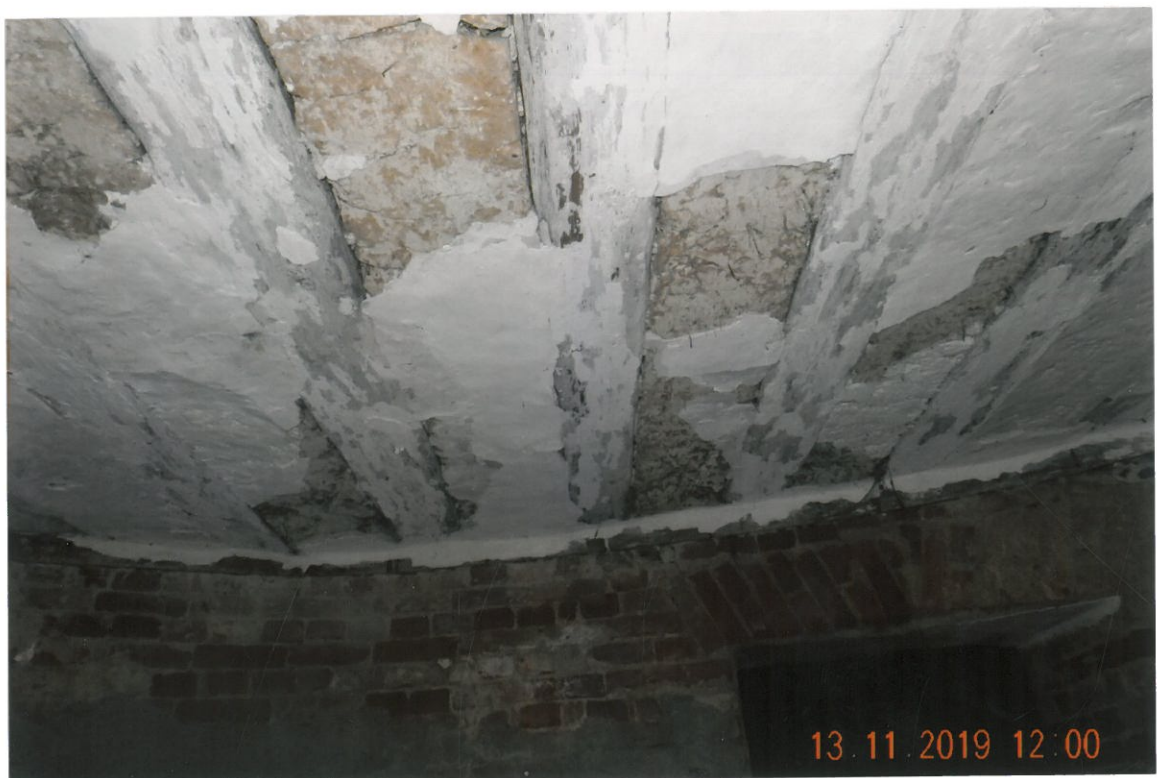
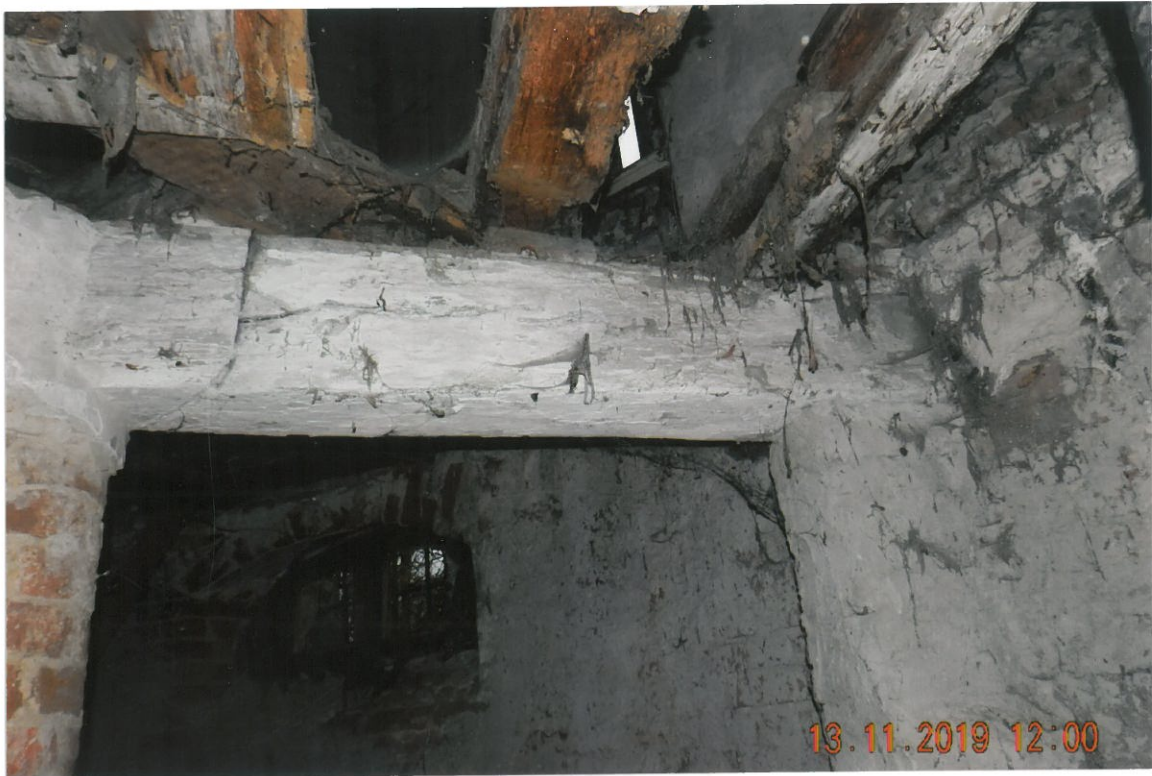
Na fot. 35÷38 przedstawiono strop drewniany wypełniony polepą glinianą nad tymi pomieszczeniami.

Stropy drewniane nad piwnicą są zagrzybione, zniszczone przez korozję biologiczną, pozarywane.

- **Stropy na poszczególnych poziomach** tj. nad piwnicą, i parterem – są w stanie katastrofalnym, w części uległy już zawaleniu, w części są w bardzo złym stanie technicznym - przed zawaleniem. Wszystkie stropy należy rozebrać, drewno ze względu na korozję biologiczną należy spalić lub zutylizować, nie nadaje się do wykorzystania budowlanego.

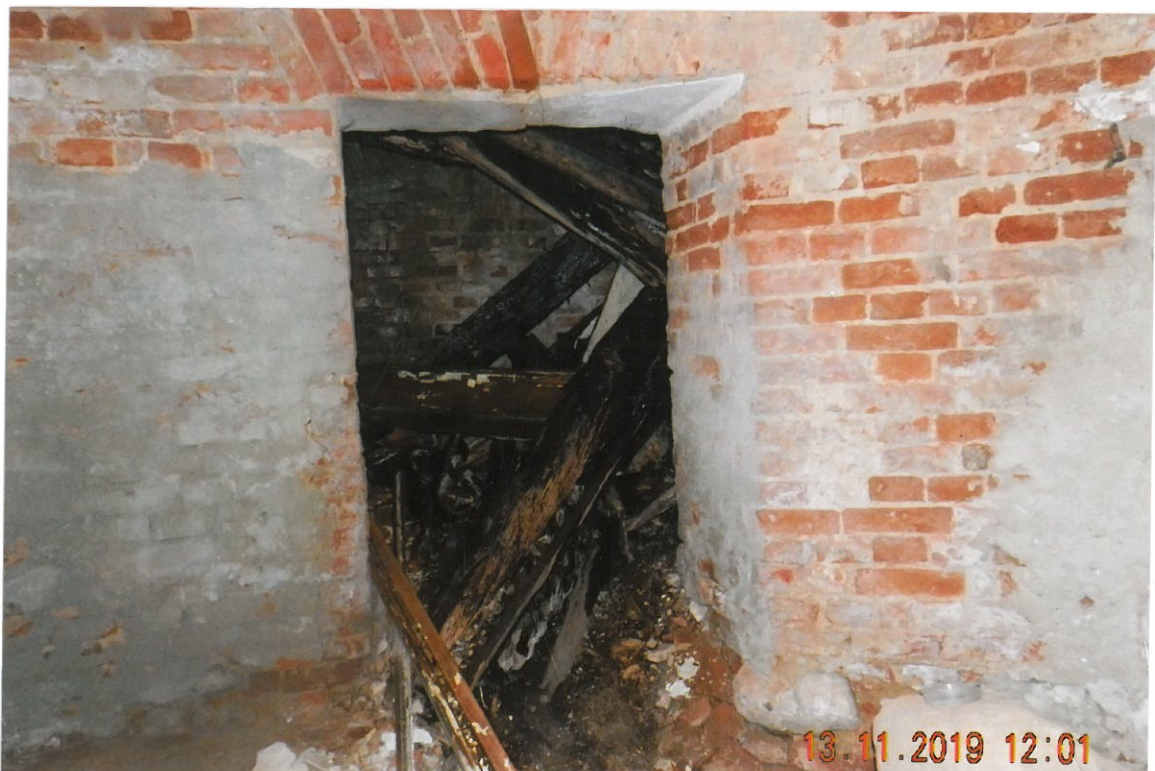
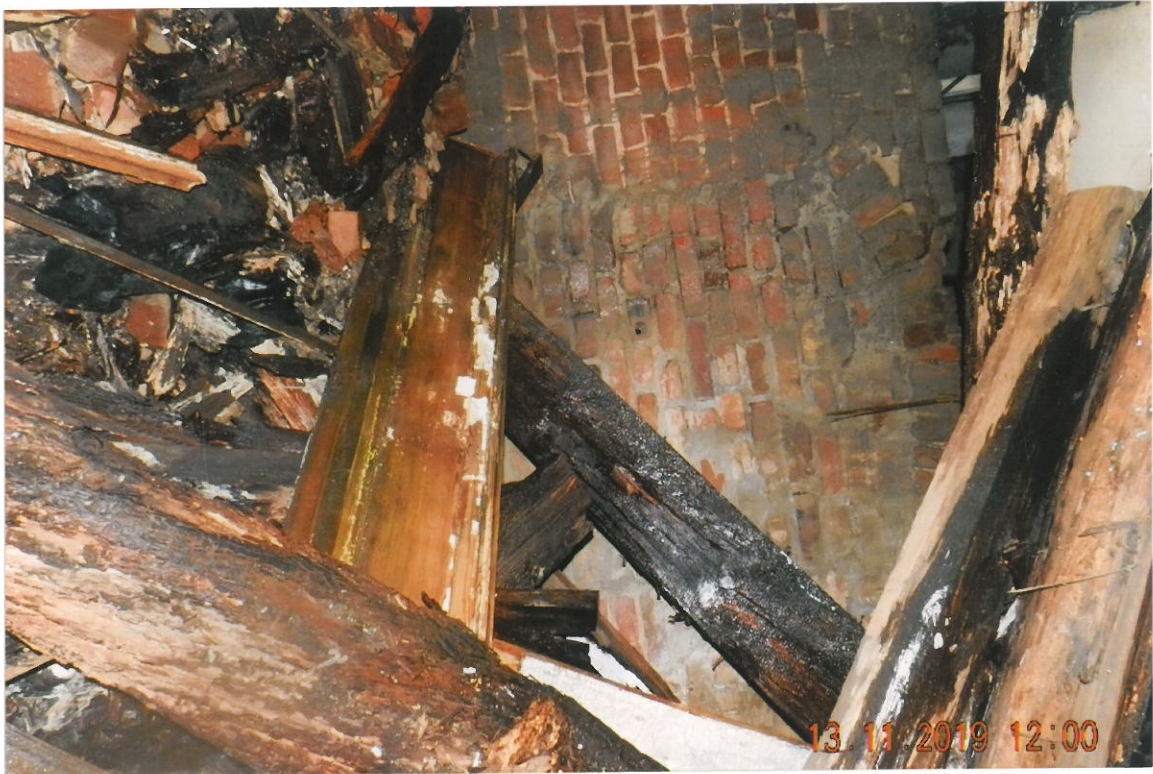
Na fot. 39÷40 przedstawiono zniszczony strop nad pomieszczeniem „owalnym” piwnicy.

Stropy ceramiczne – nad częścią piwnicy są zawilgocone i zagrzybione. Spoiny wapienne na skutek zawilgocenia oraz wielokrotnego zamarzania , straciły nośność – cegły wypadają ze stropu . Elementy stalowe NP. I w stropach ceramicznych skorodowane .

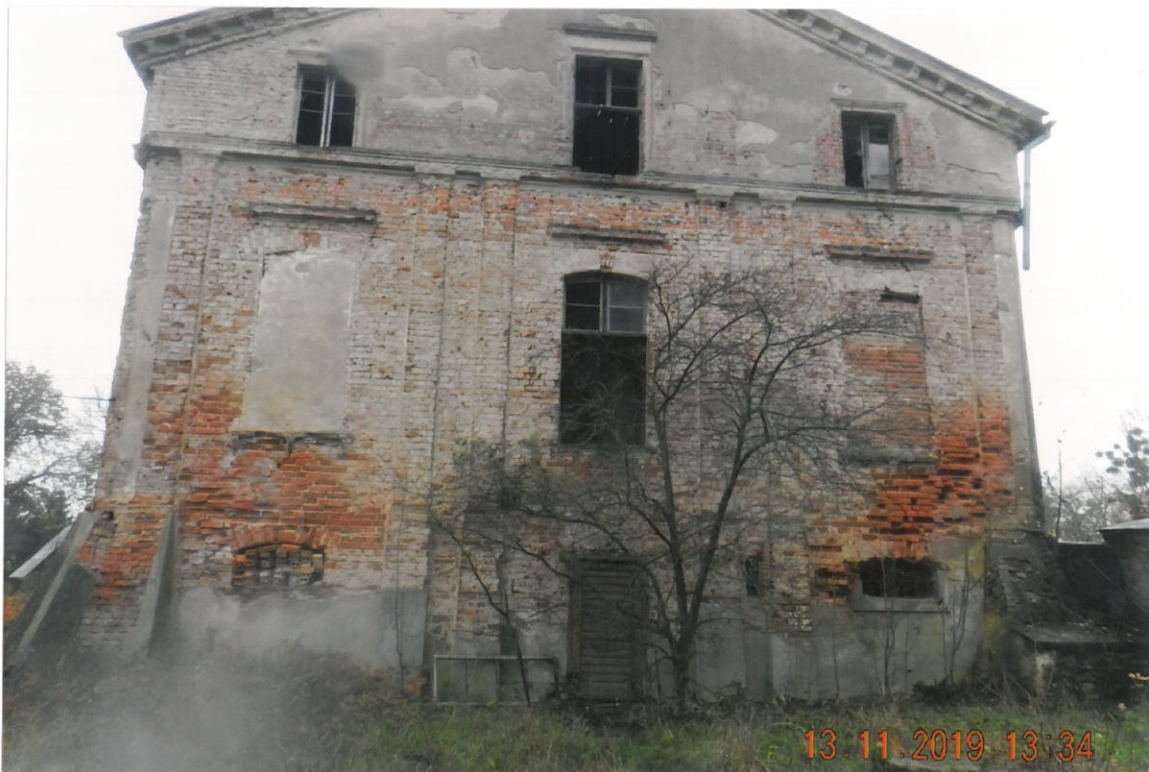
Fot. 41

Wejście do piwnicy – ściana szczytowa wschodnia – fot. 41

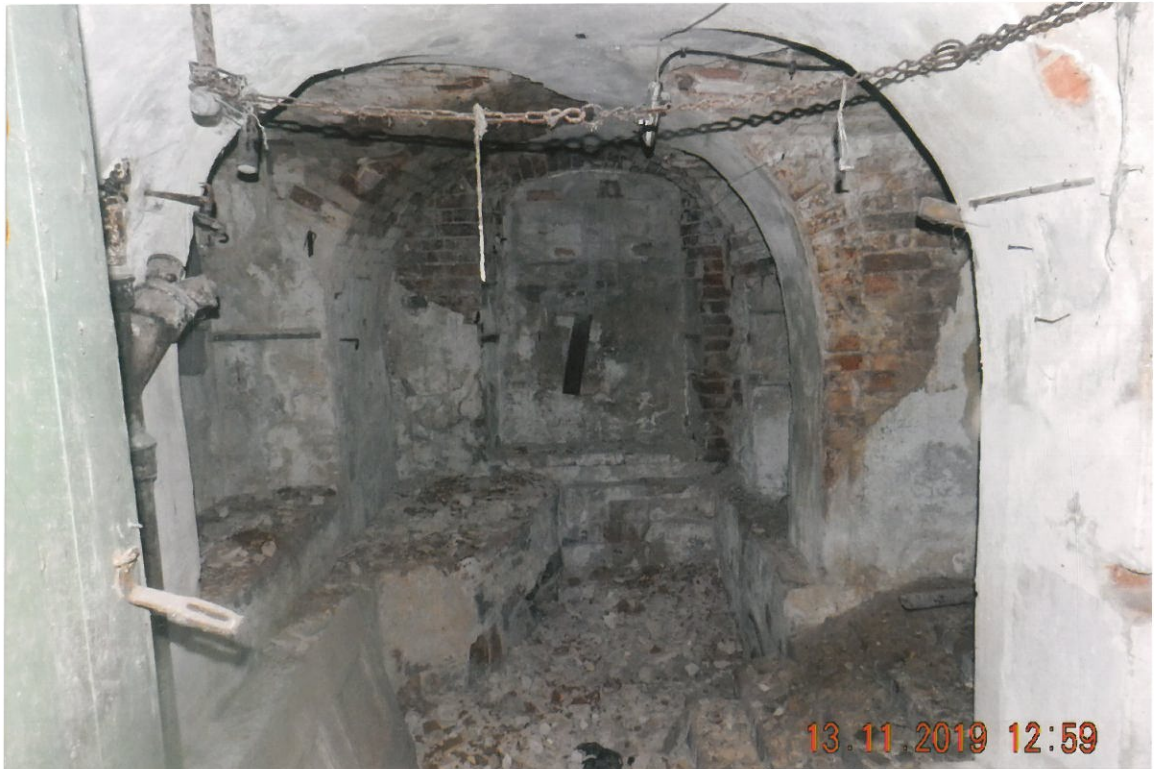
Fot. 42

Pierwsze pomieszczenie po lewej stronie od wejścia – fot. 42÷45 ściany ceglane, sufit ceglany łukowy.

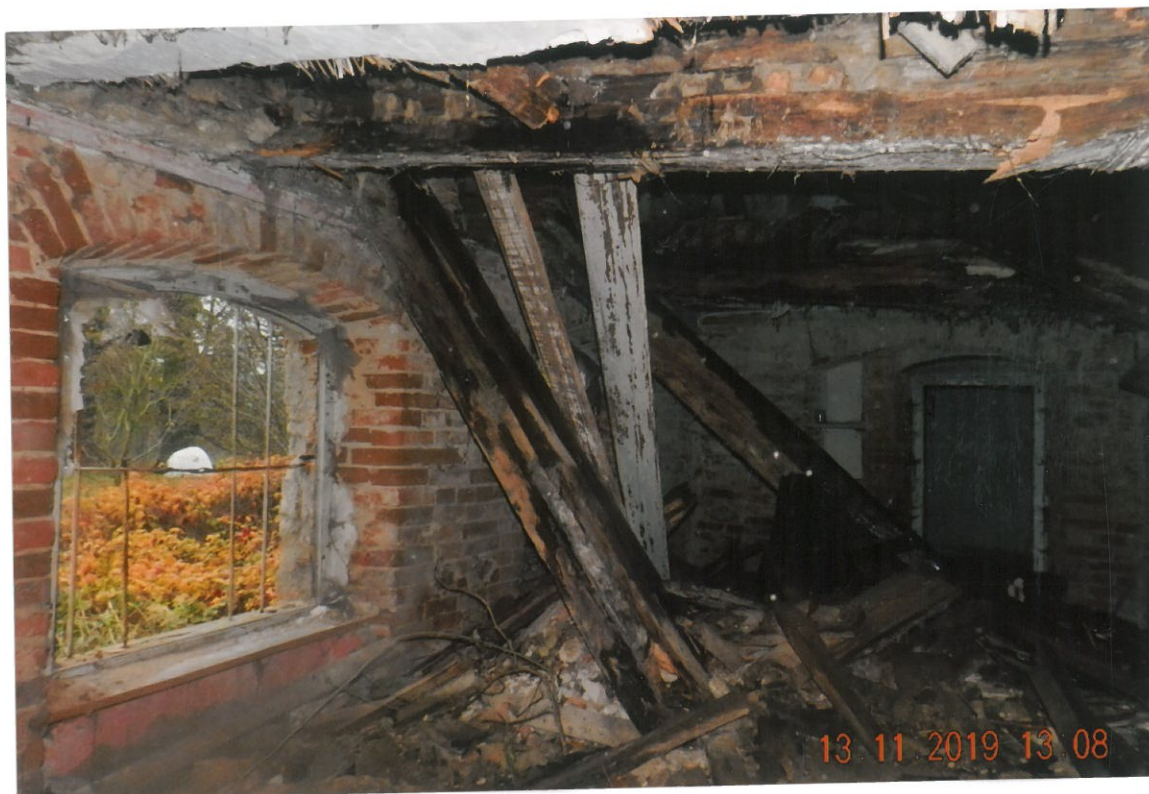
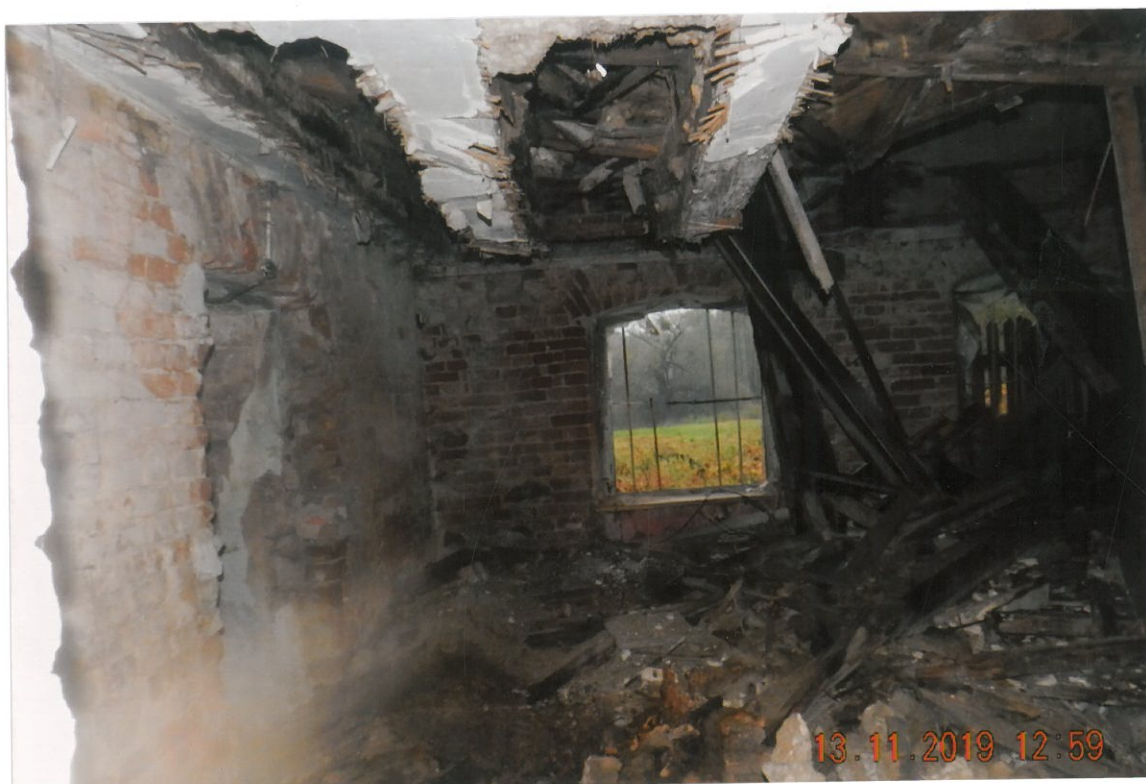
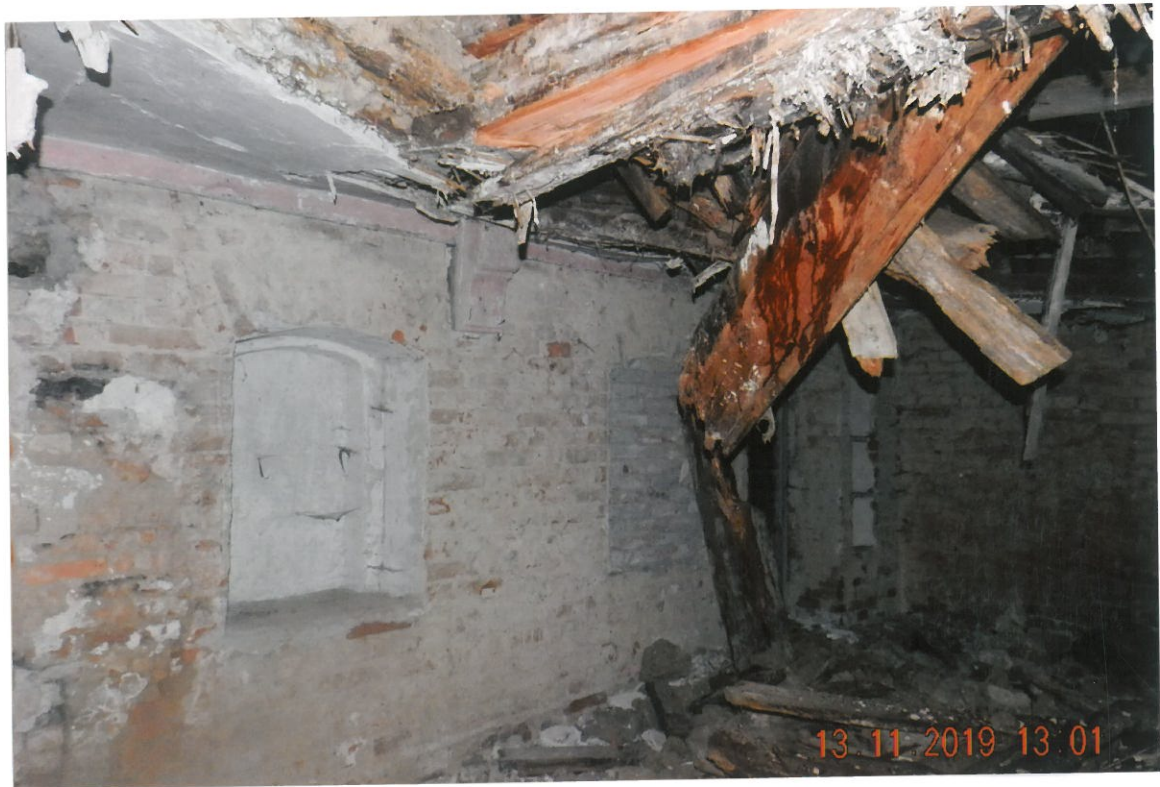
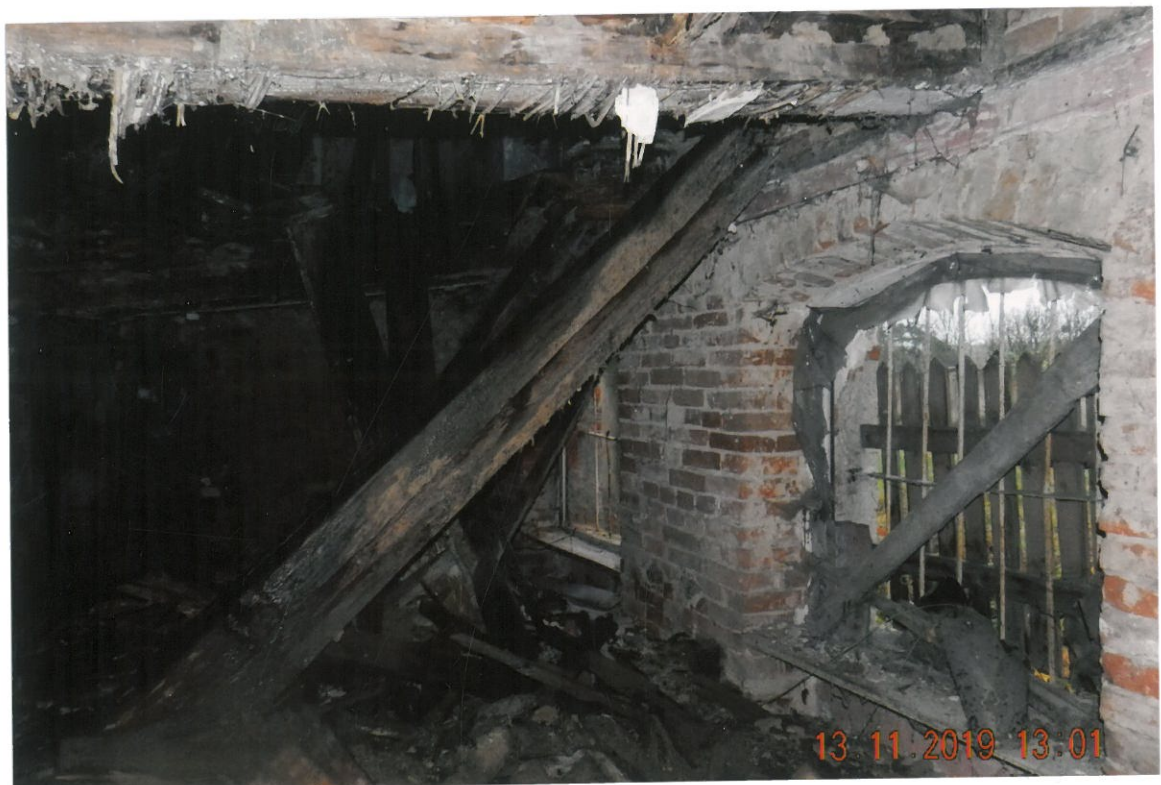
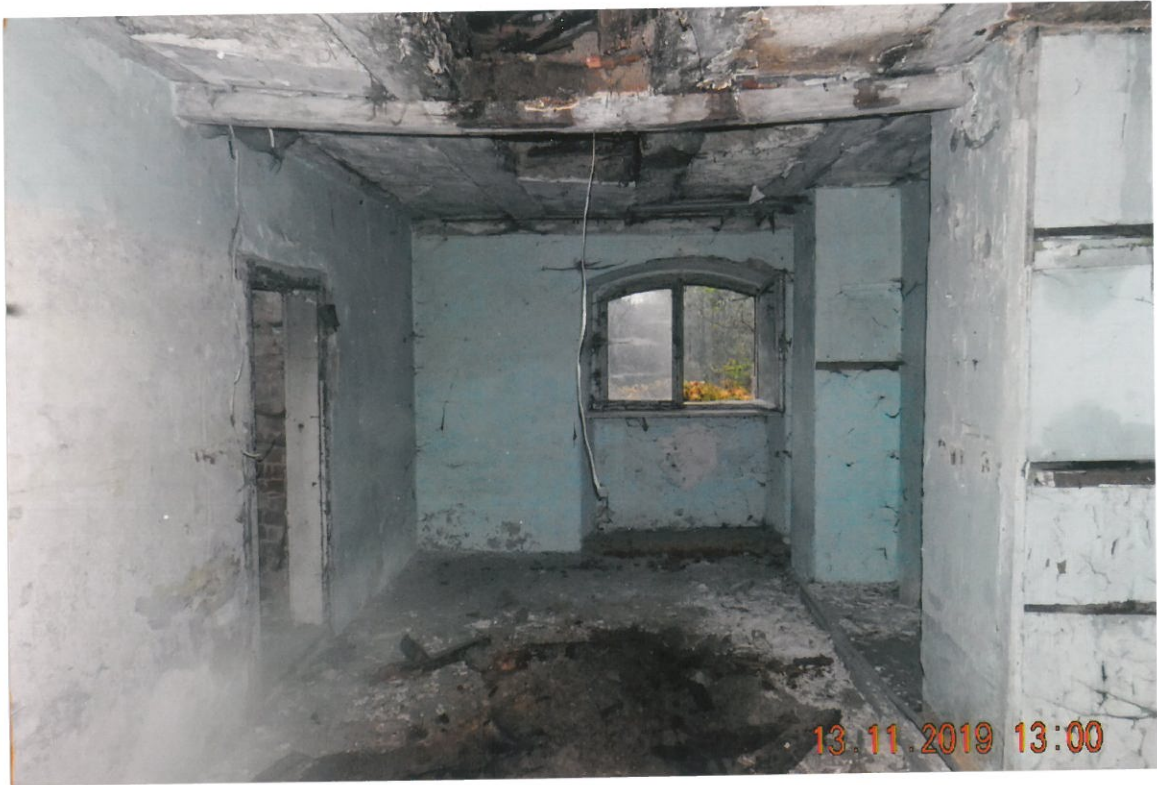
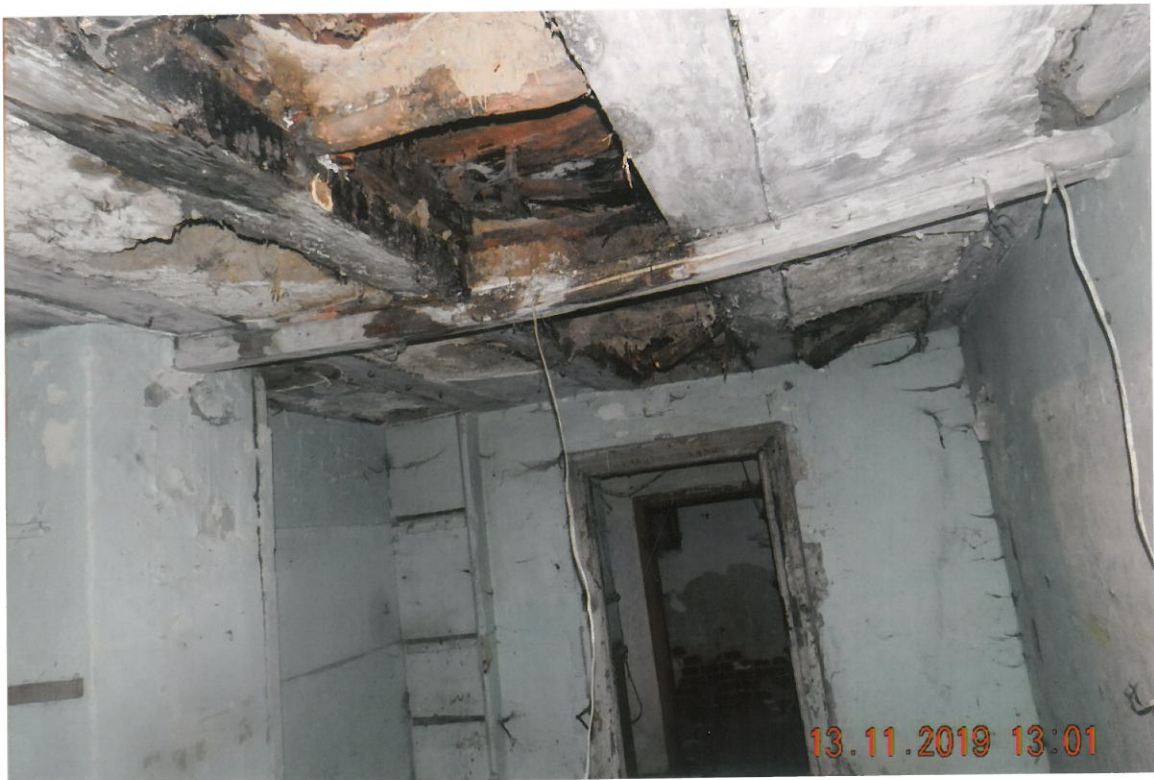
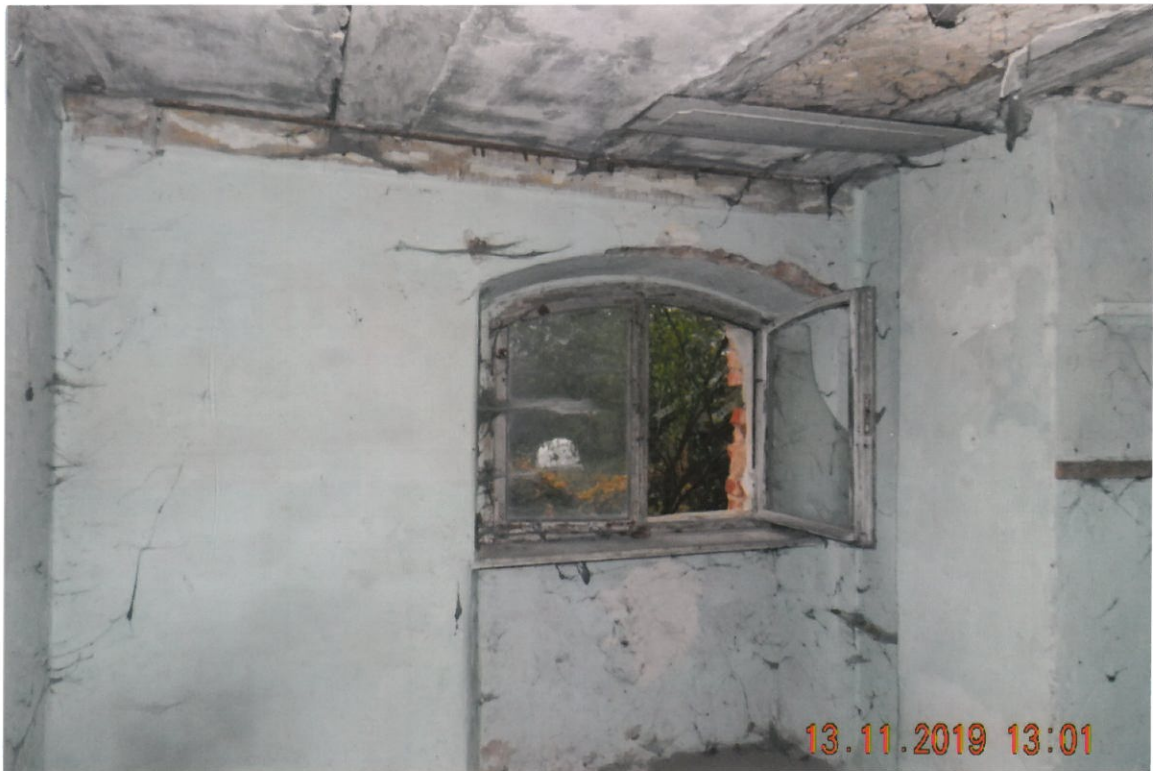
Pomieszczenia po lewej stronie korytarza – od części parkowej, przedstawiono na fot. 46÷52.

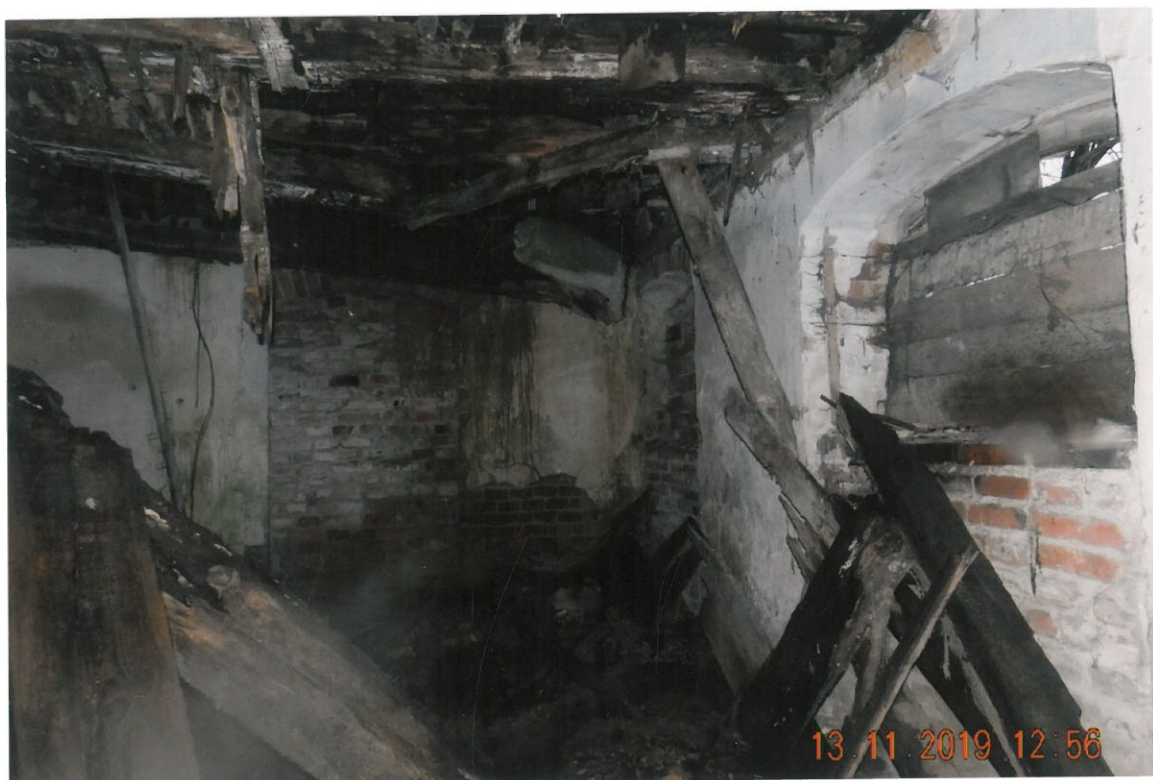
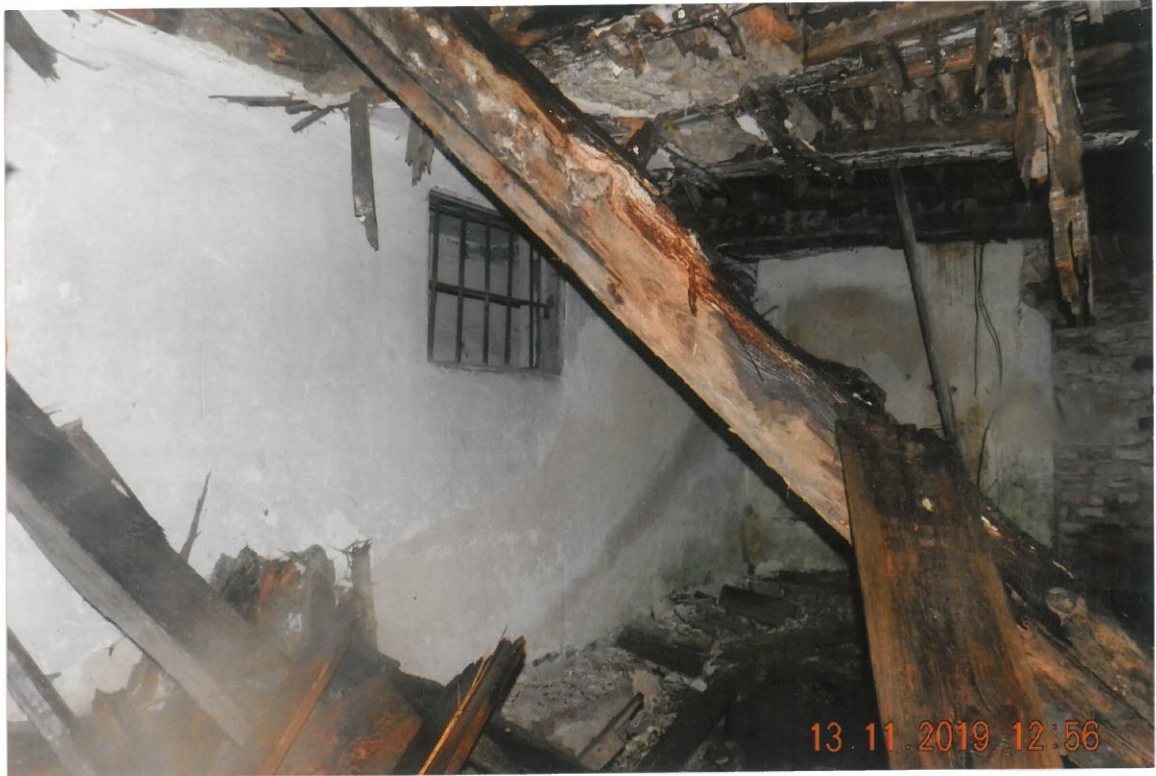
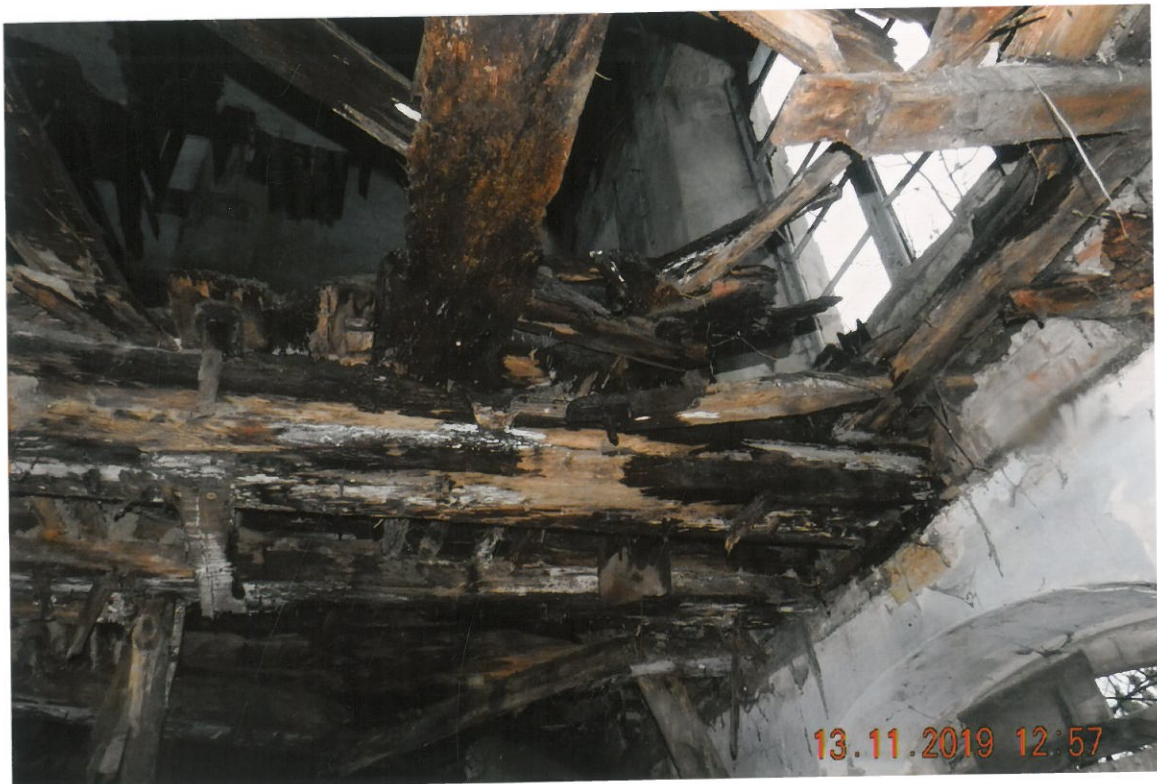
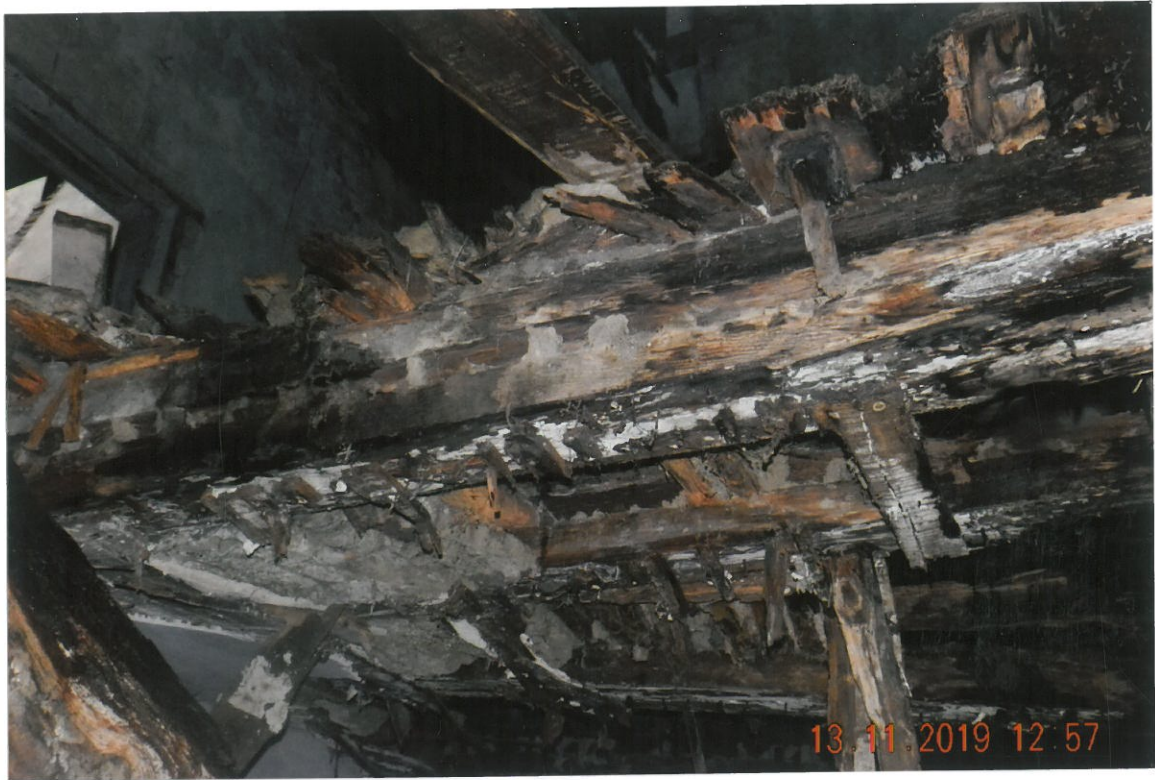
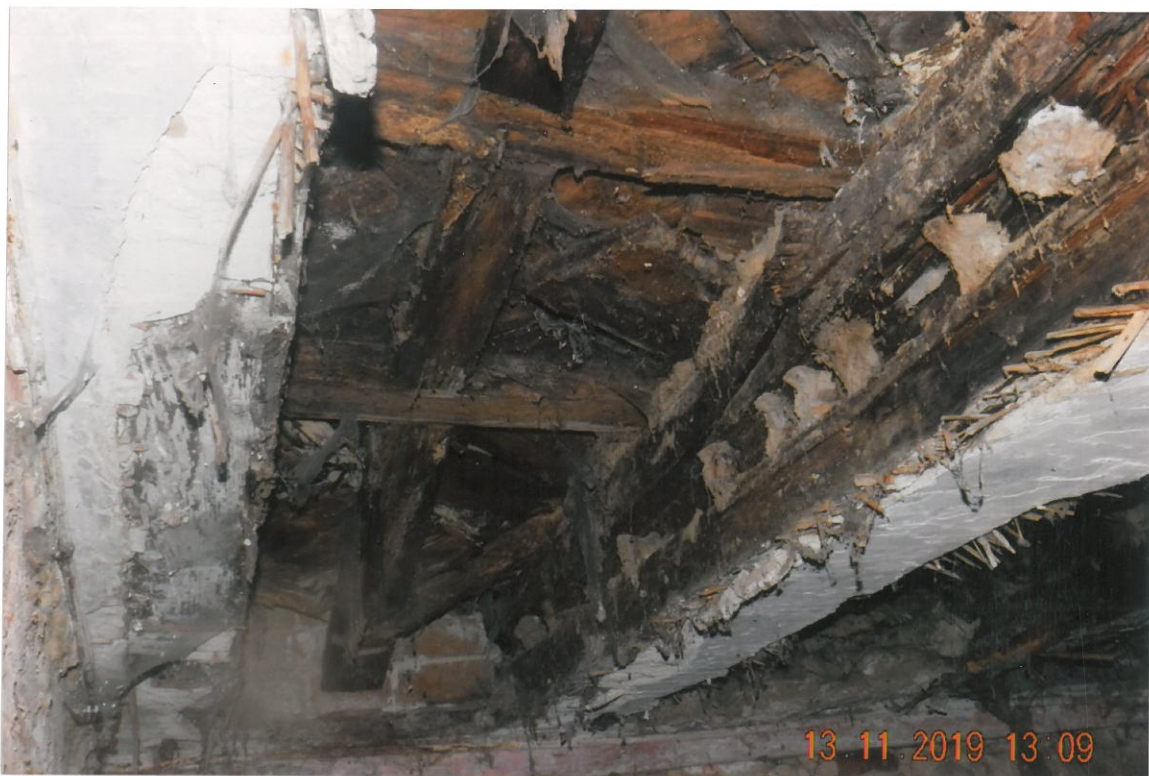
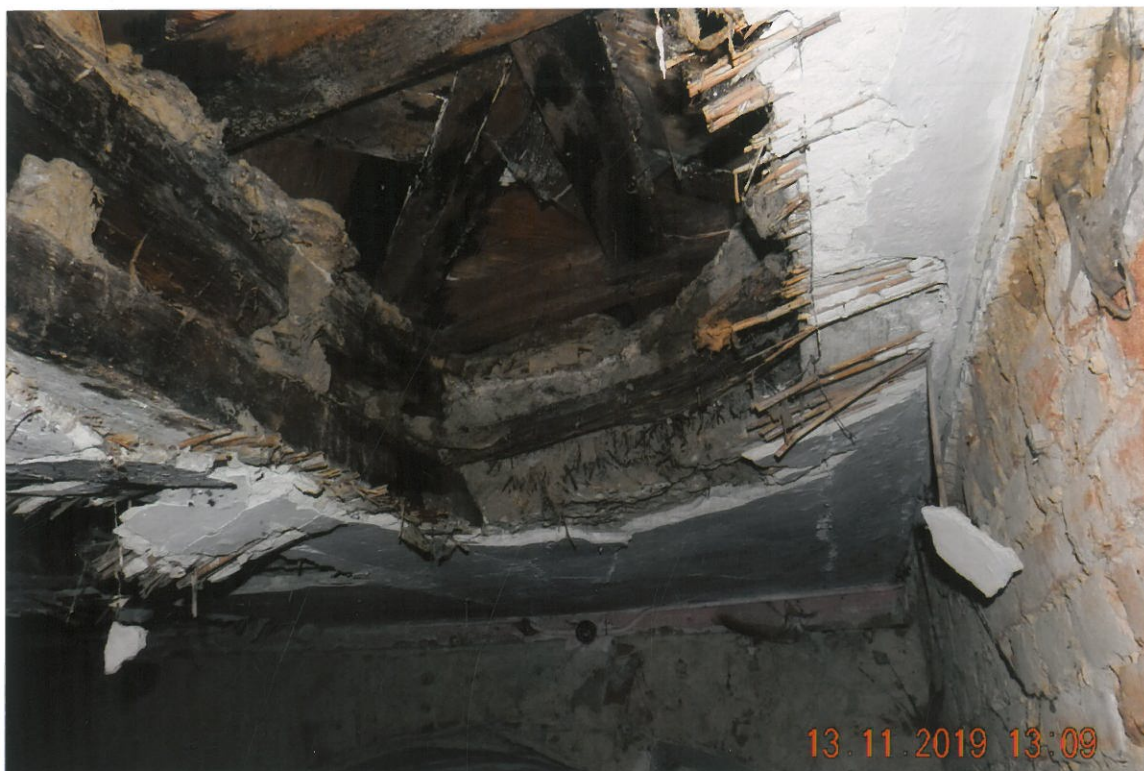
Stropy drewniane nad tymi pomieszczeniami przedstawiono na fot. 53÷62.

Wszystkie stropy nad piwnicą należy wymienić.
