# **Ekspertyza**

**dotycząca stanu technicznego elementów  
konstrukcyjnych budynku – Pałacu, położonego  
w miejscowości Welna gmina Rogoźno**

**Baranowo 05.12.2019 r.**

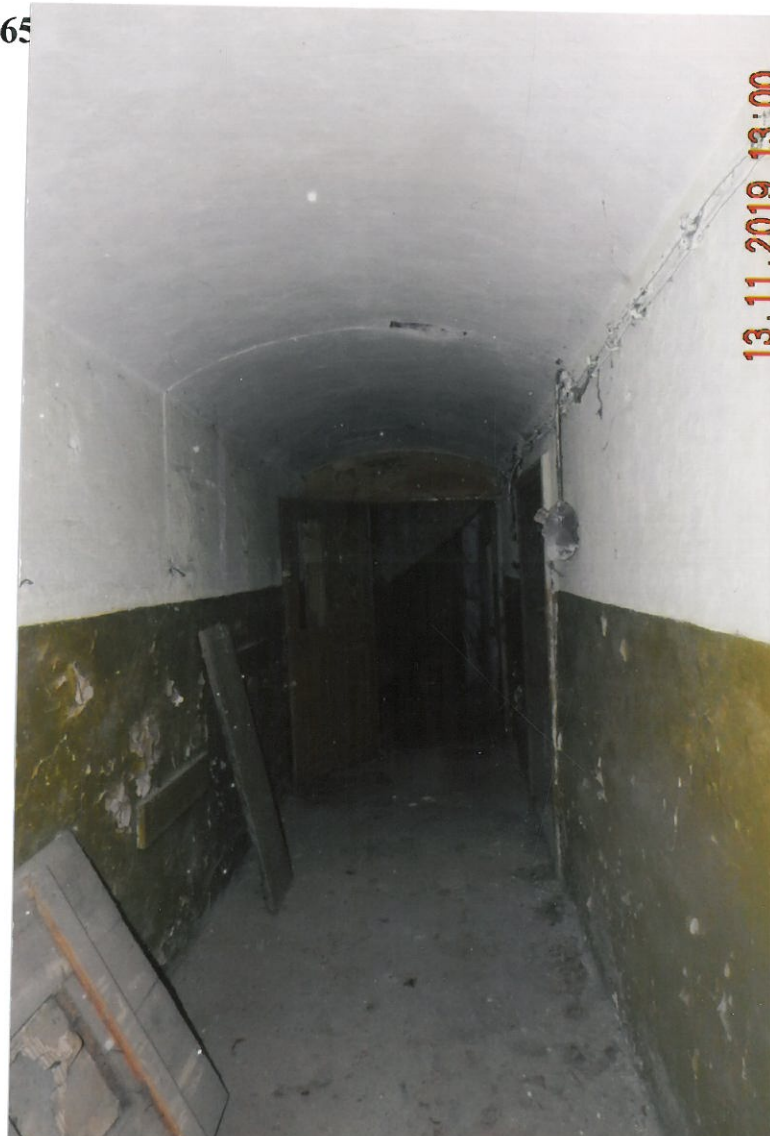
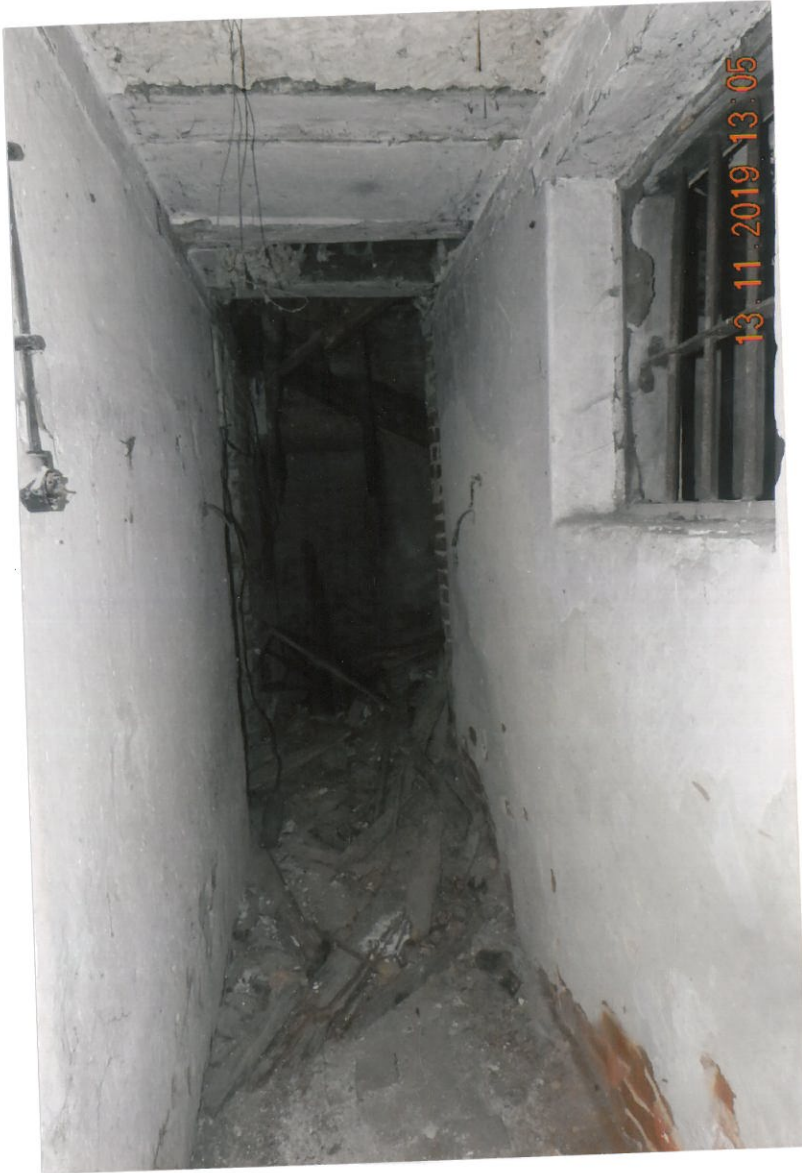
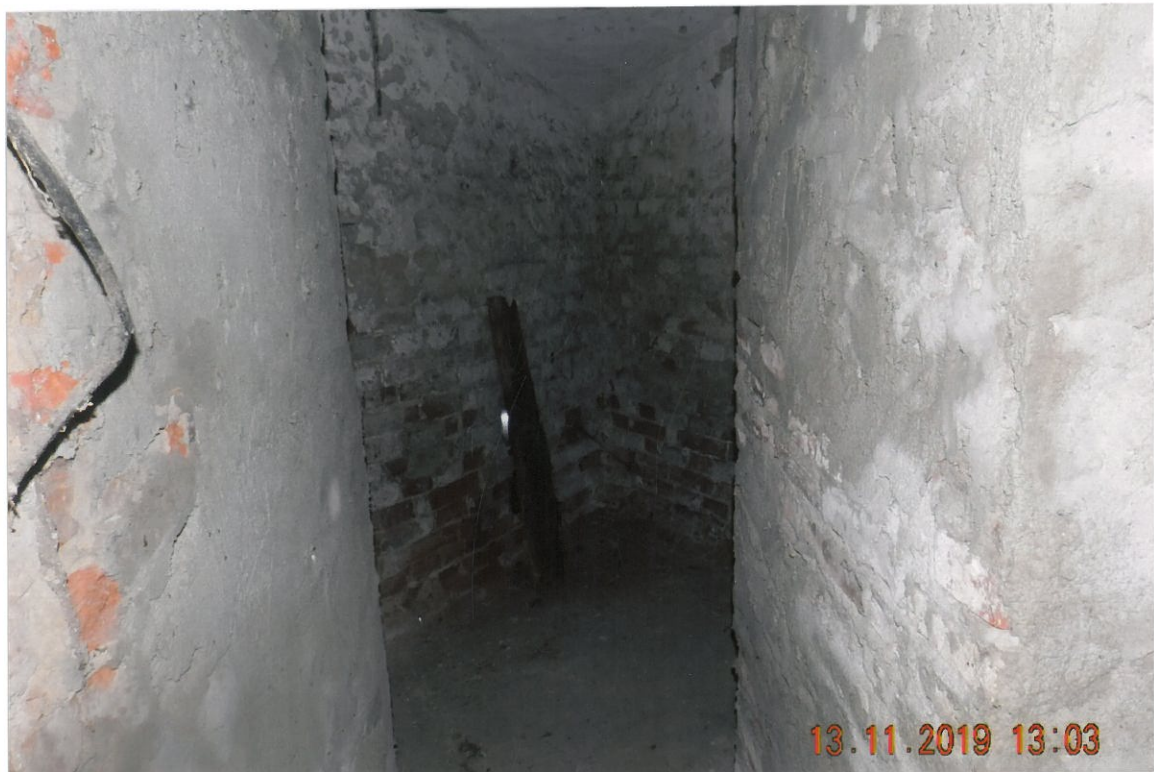
Korytarz w części piwnicznej – fot. 63÷65

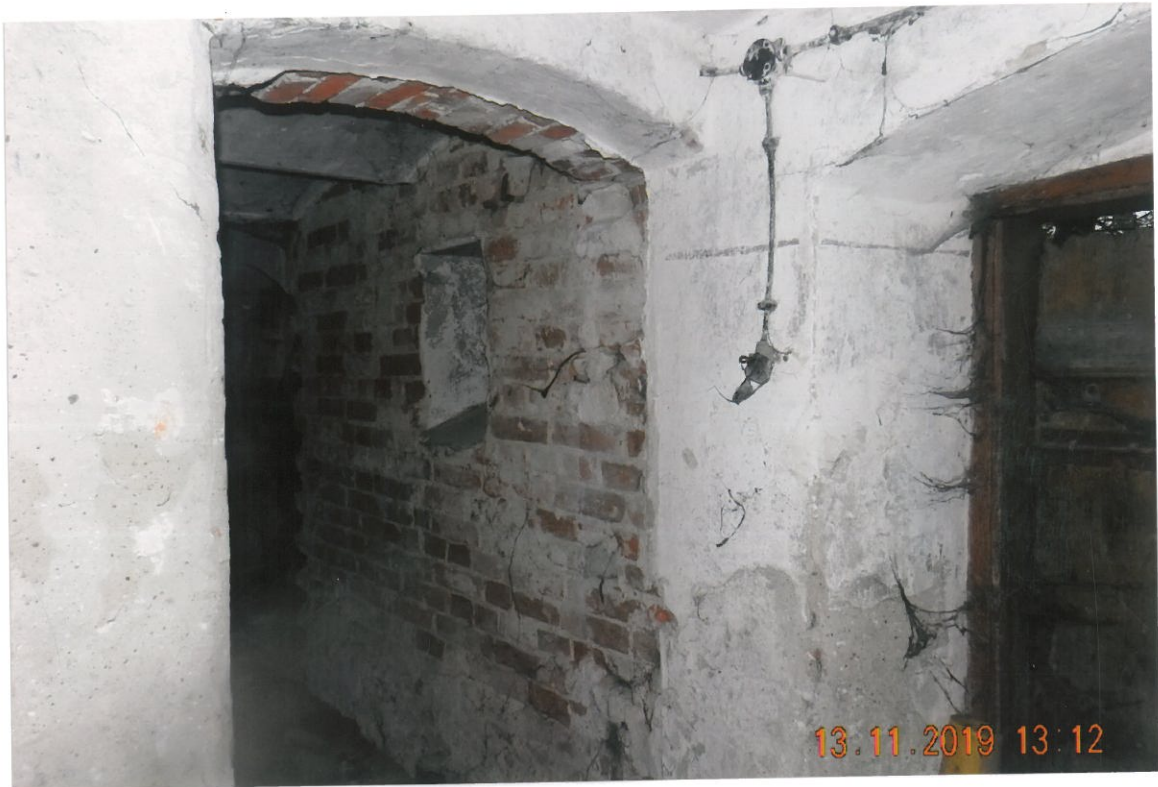
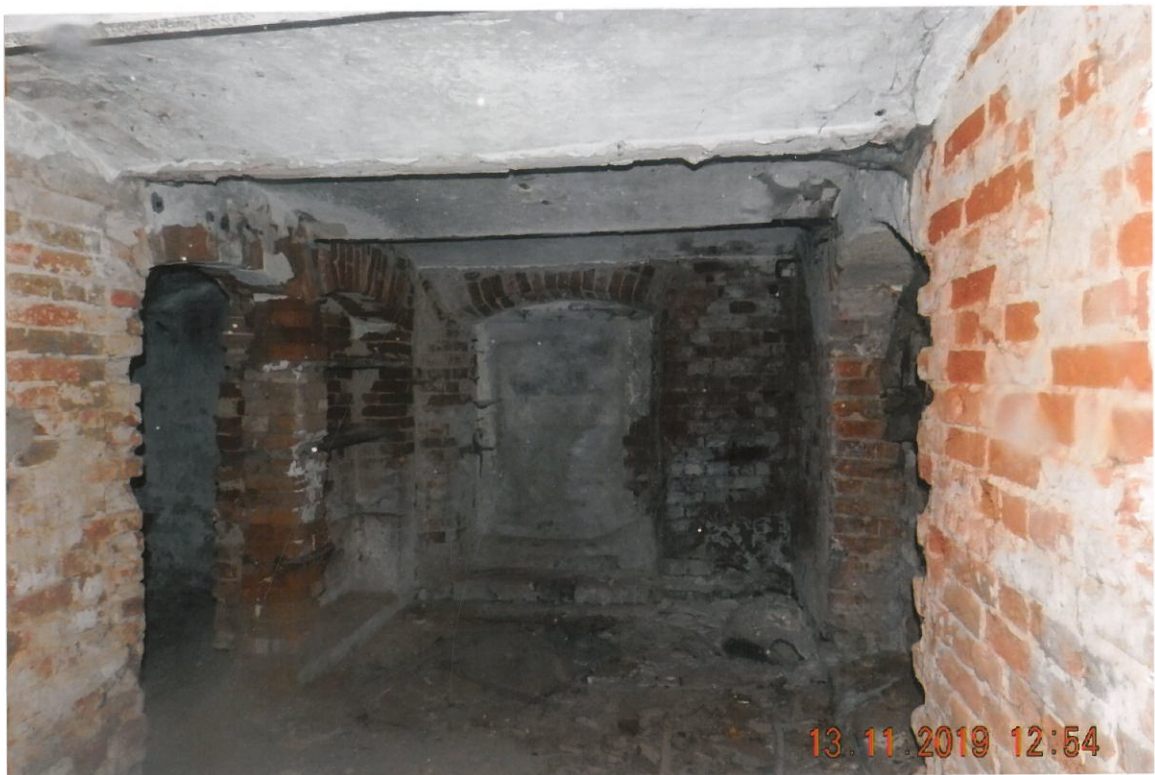
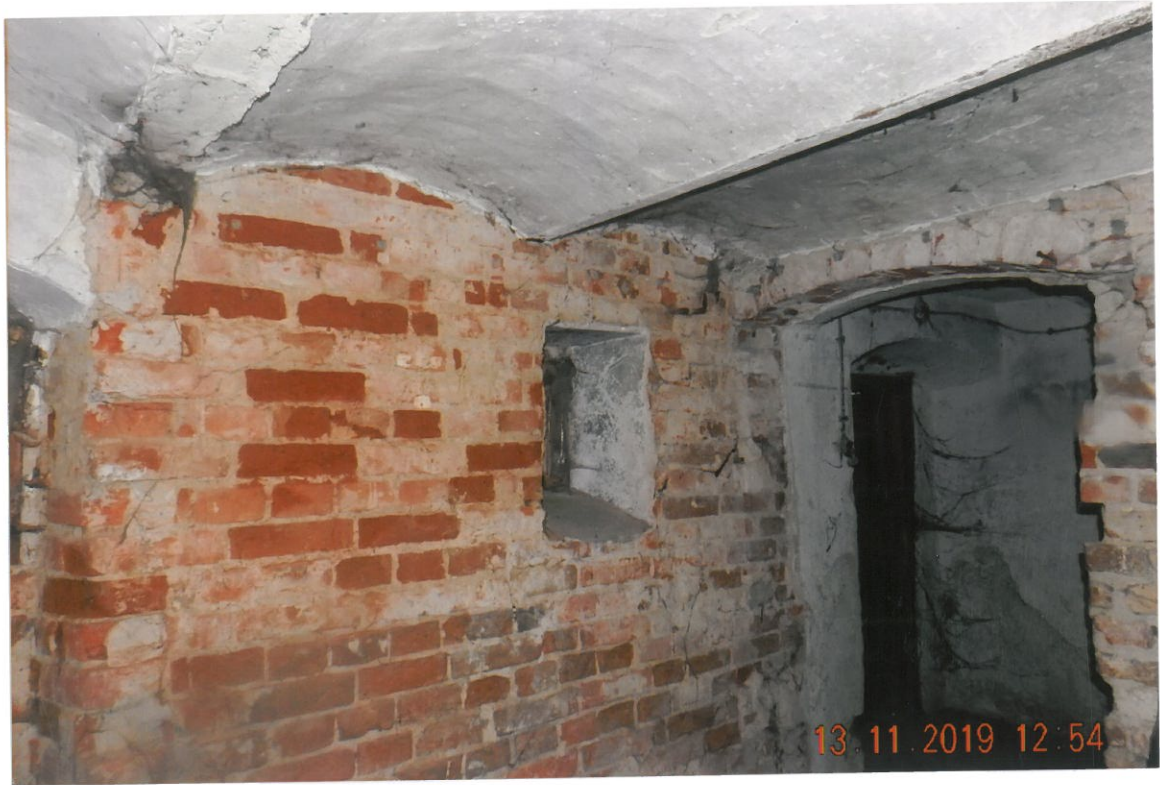
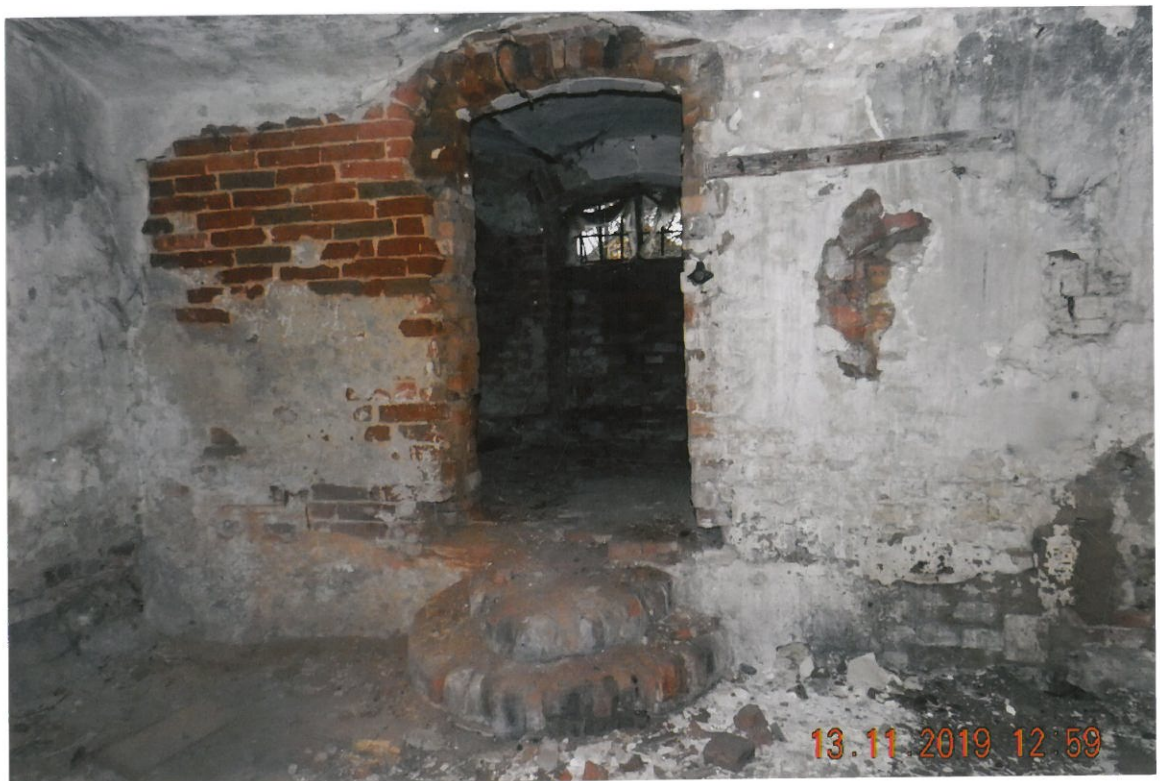
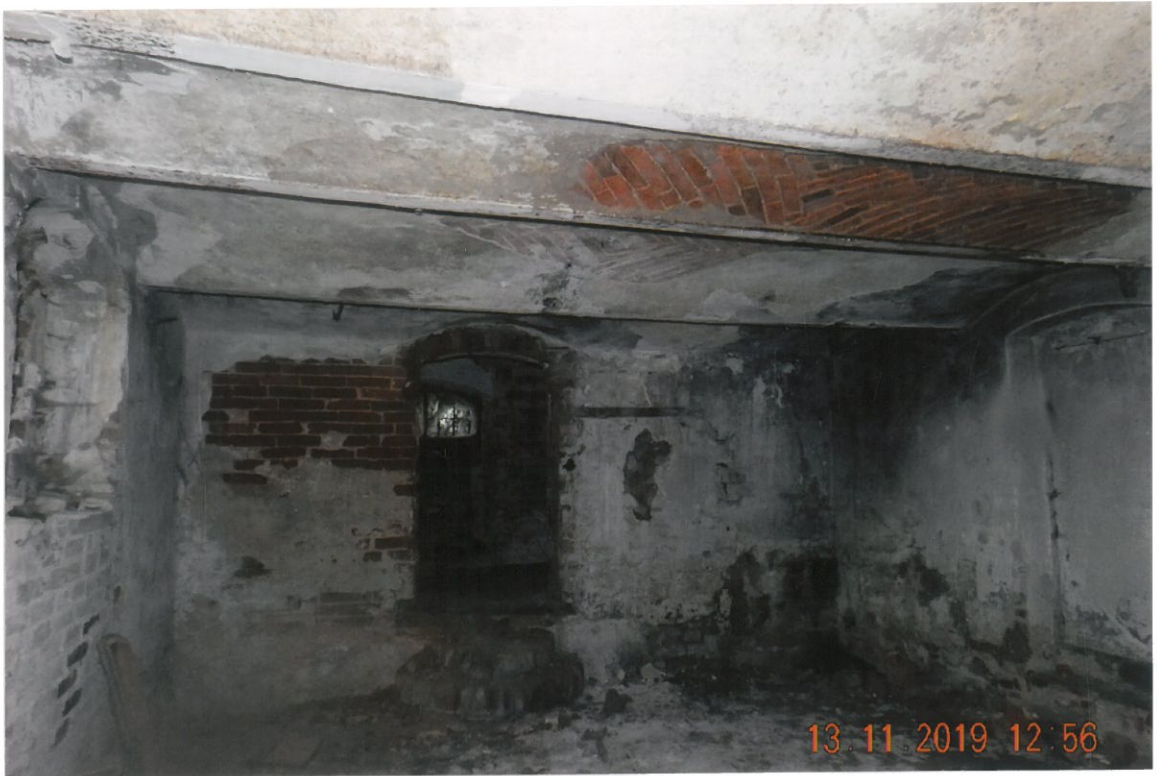
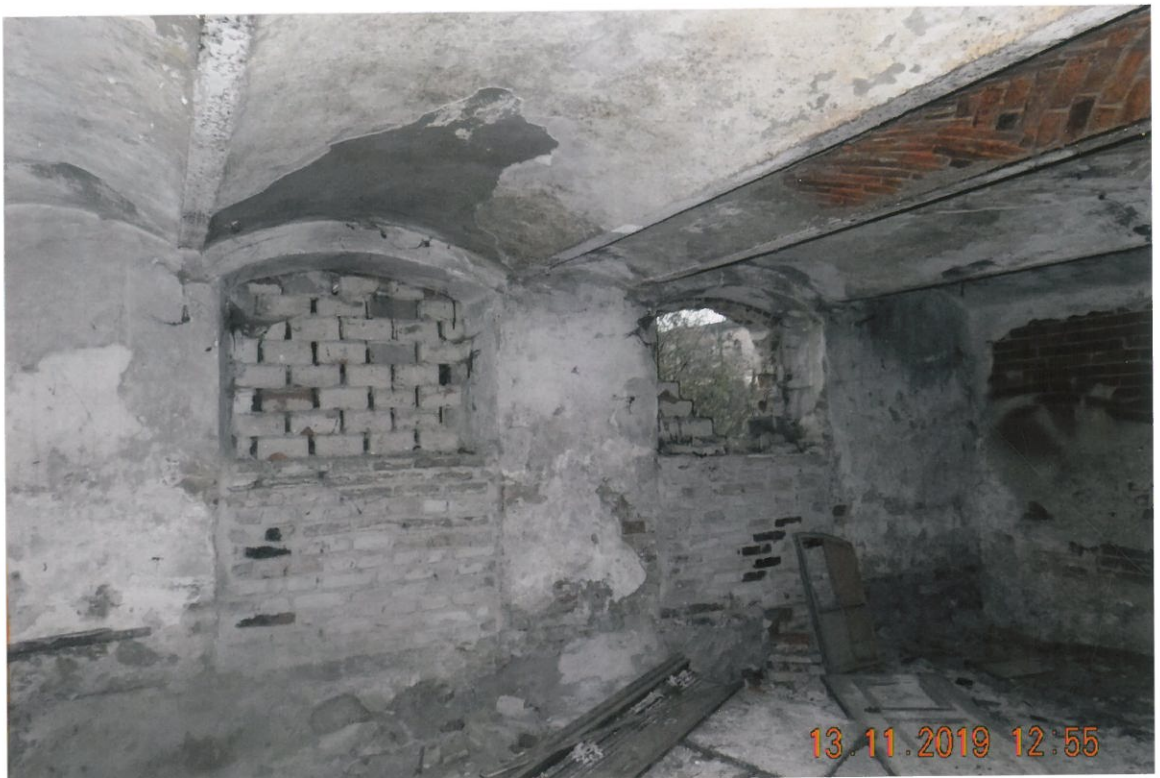
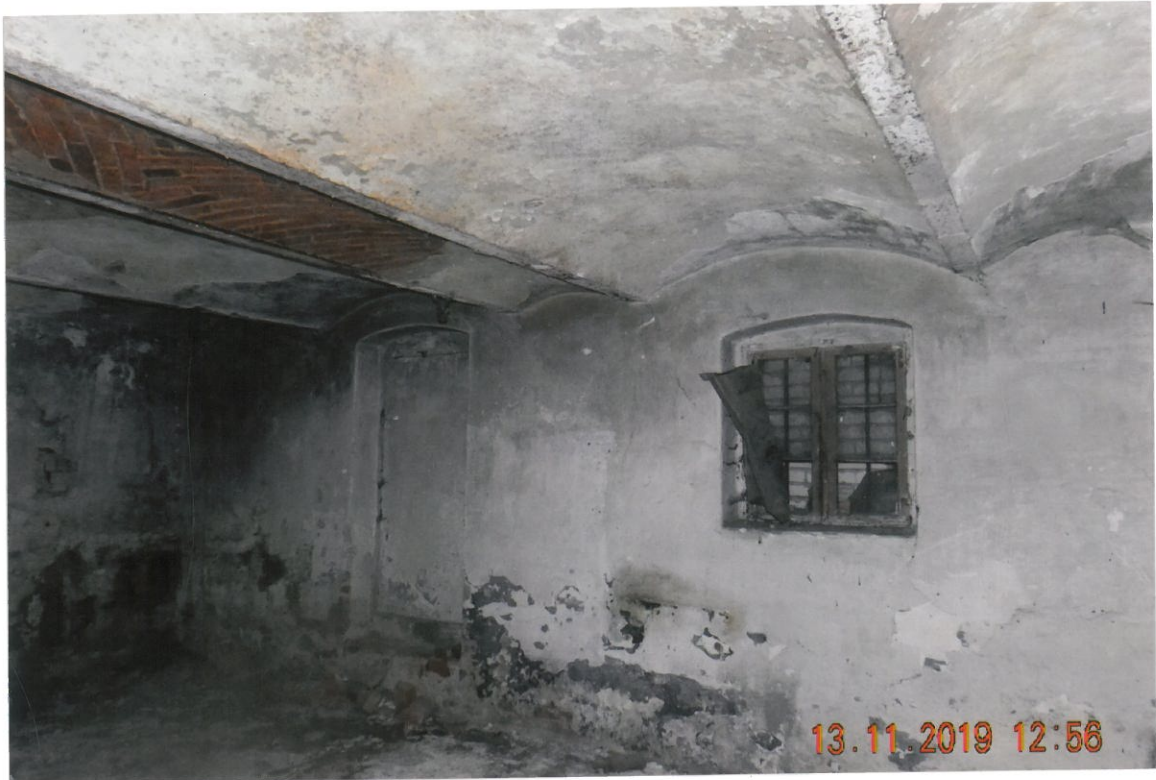
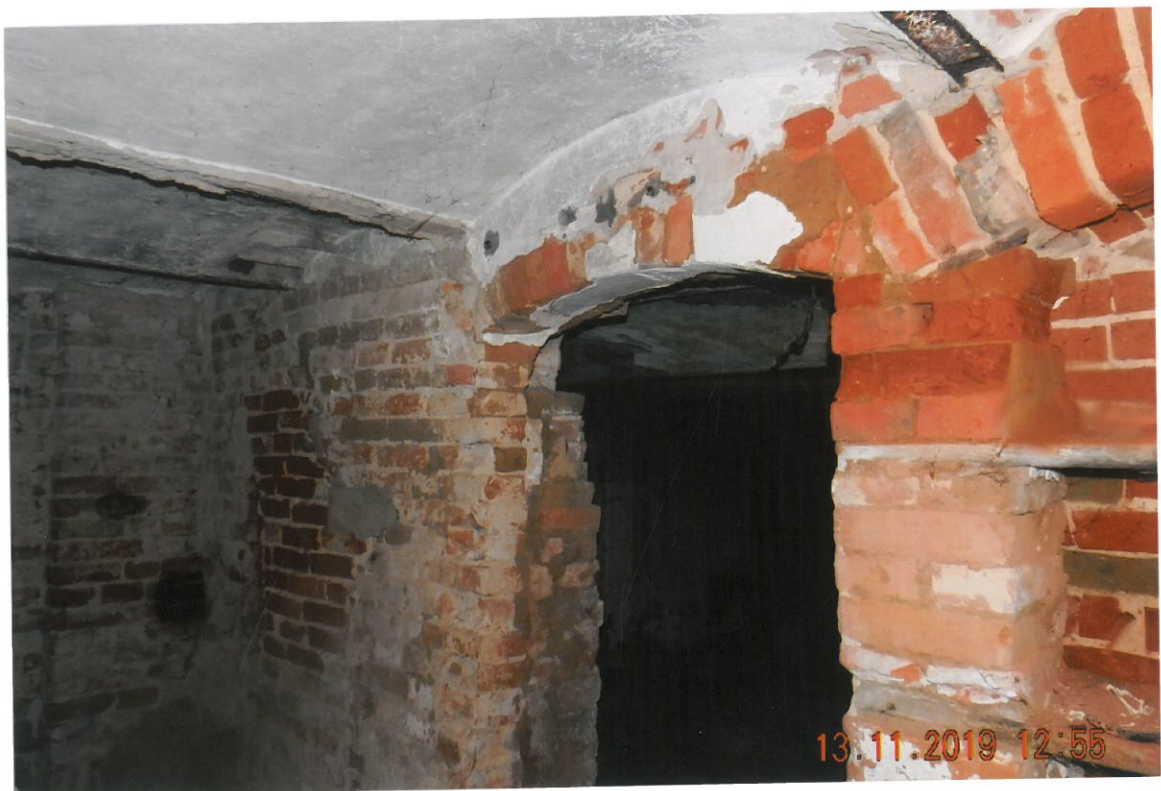
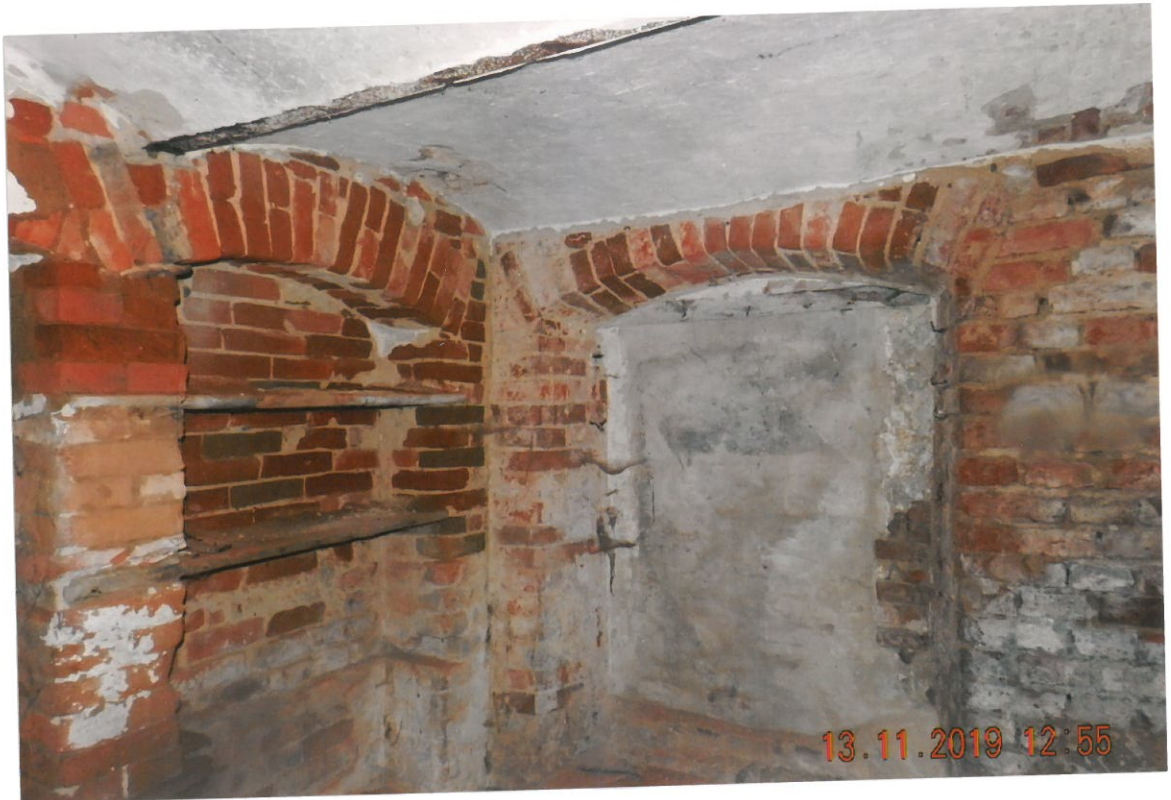
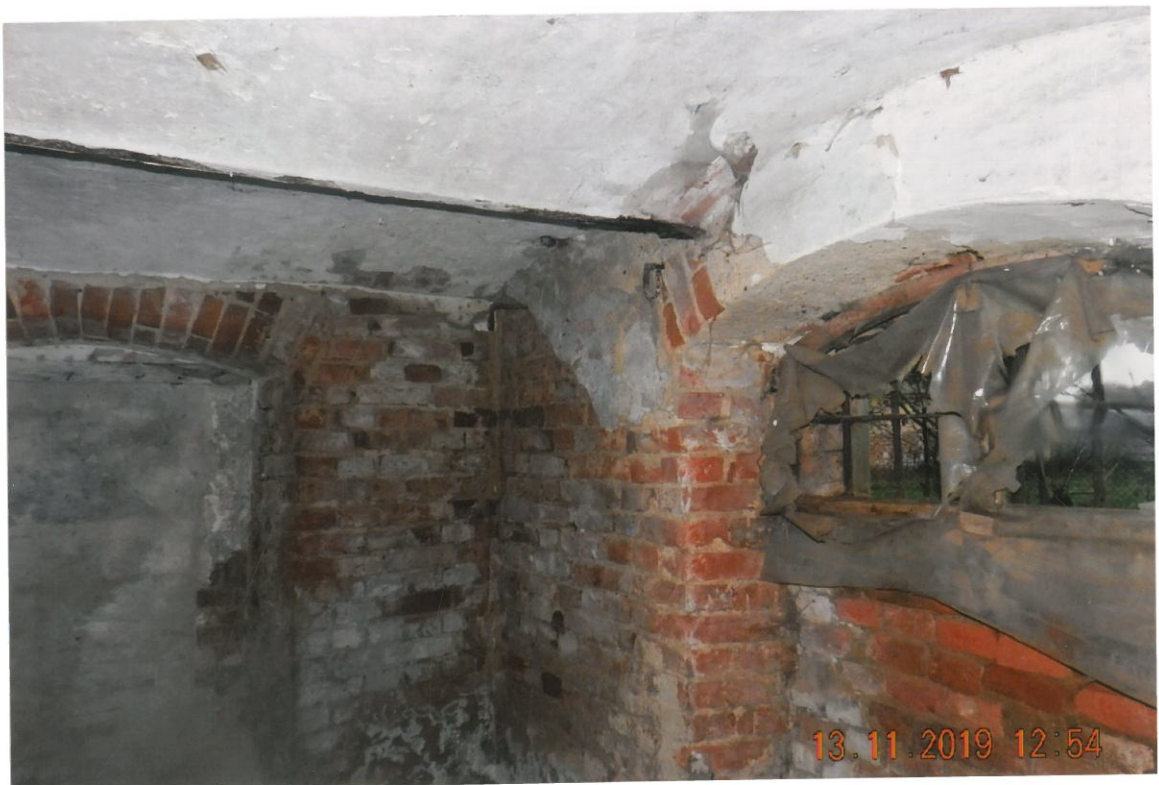
Pomieszczenia po prawej stronie korytarza przedstawiono na fot. 66÷75.

Ściany w tych pomieszczeniach są z cegły pełnej ceramicznej, stropy łukowe na belkach stalowych.

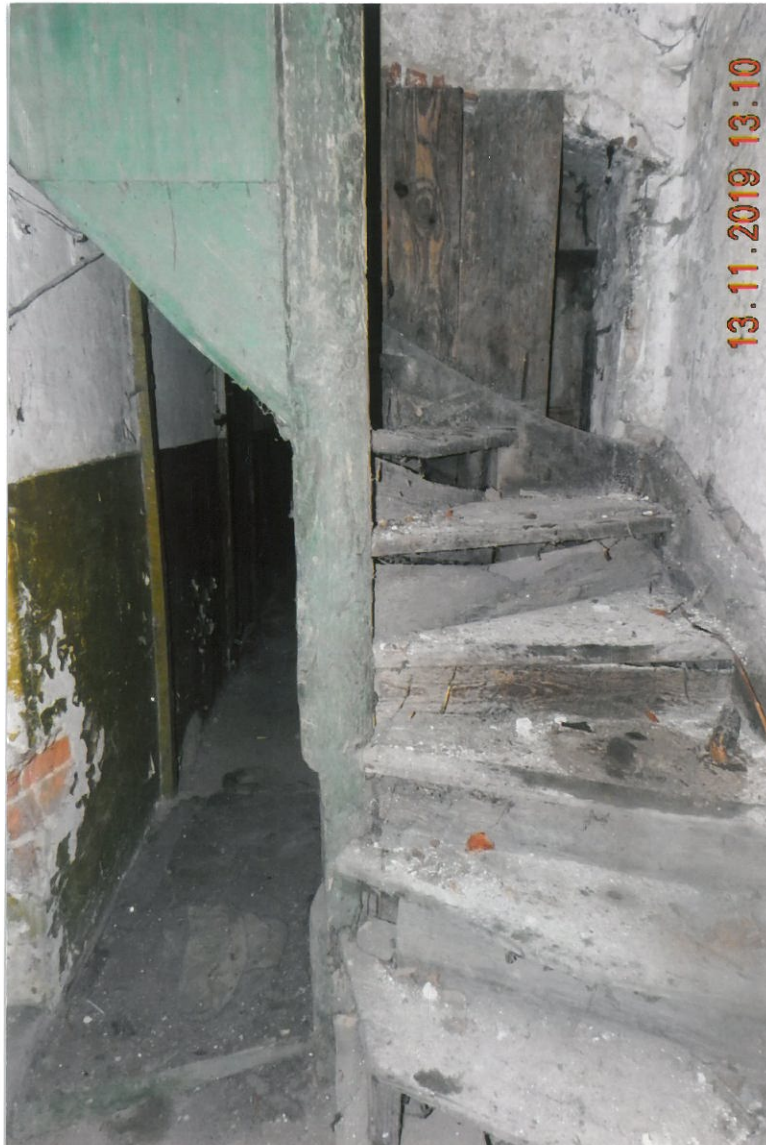
Fot. 76

Schody z piwnicy na parter – drewniane zabiegowe – fot. 76.

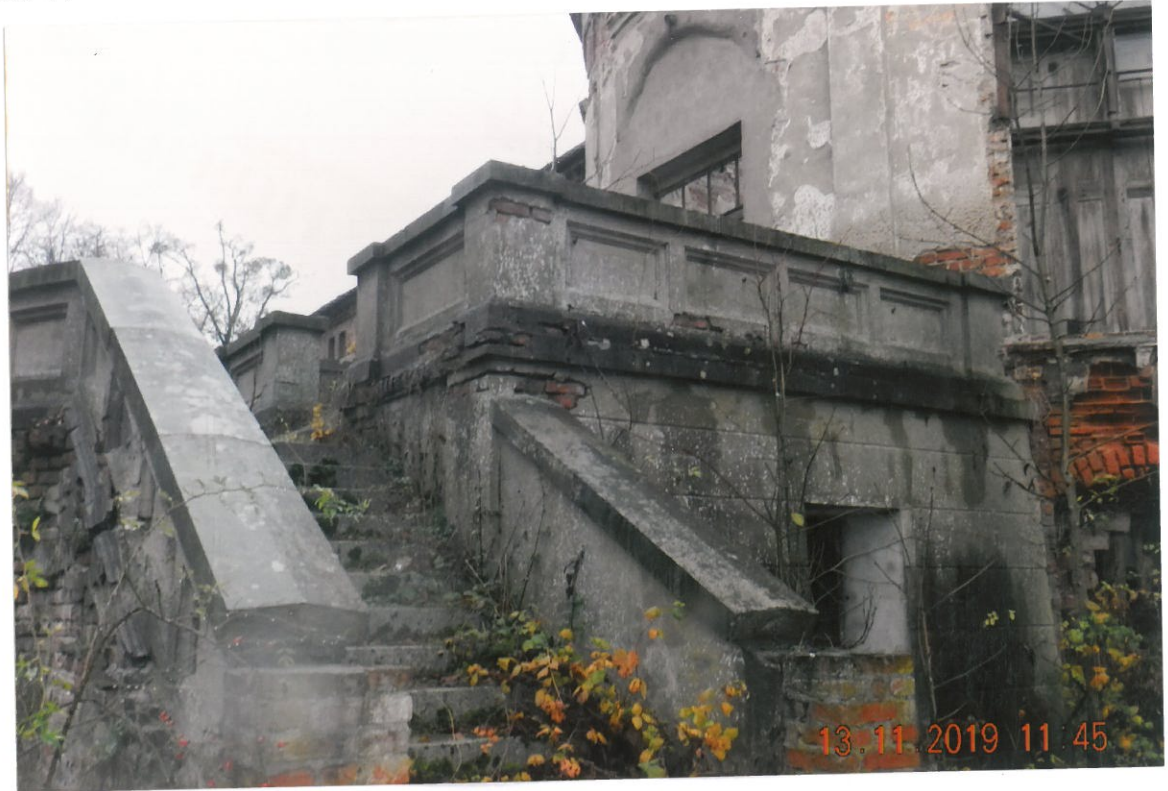
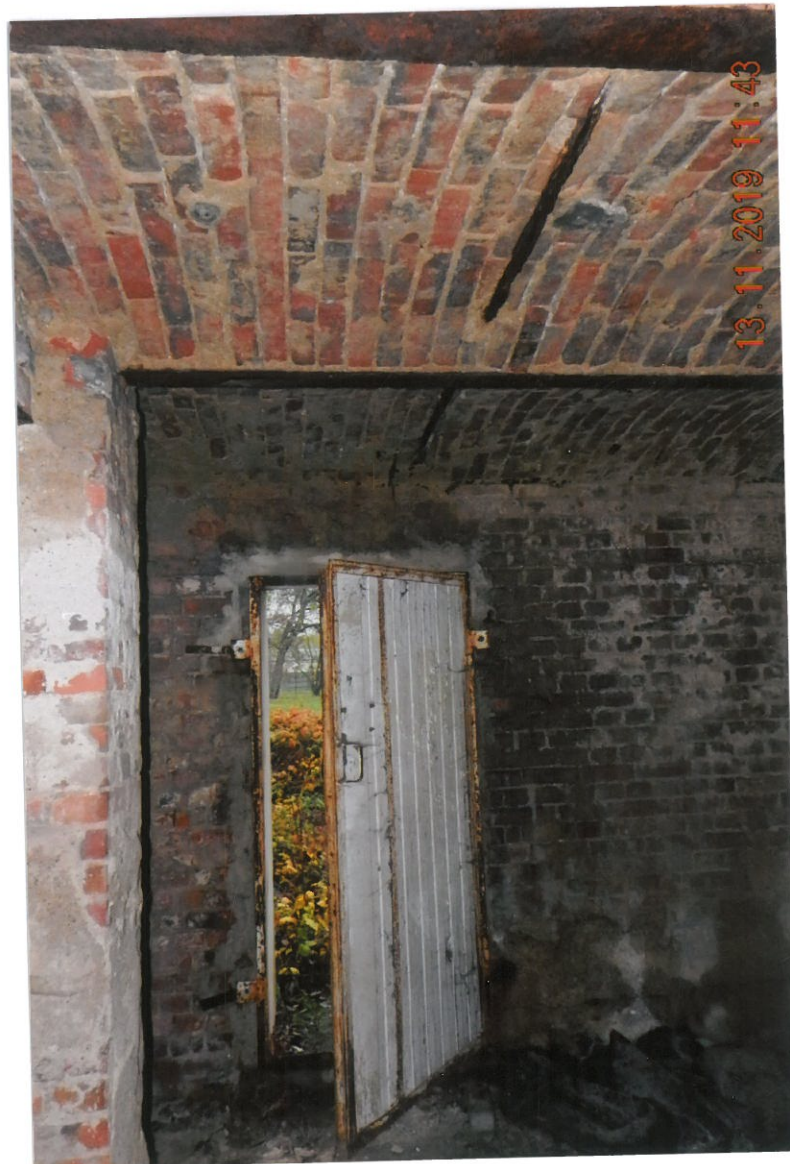
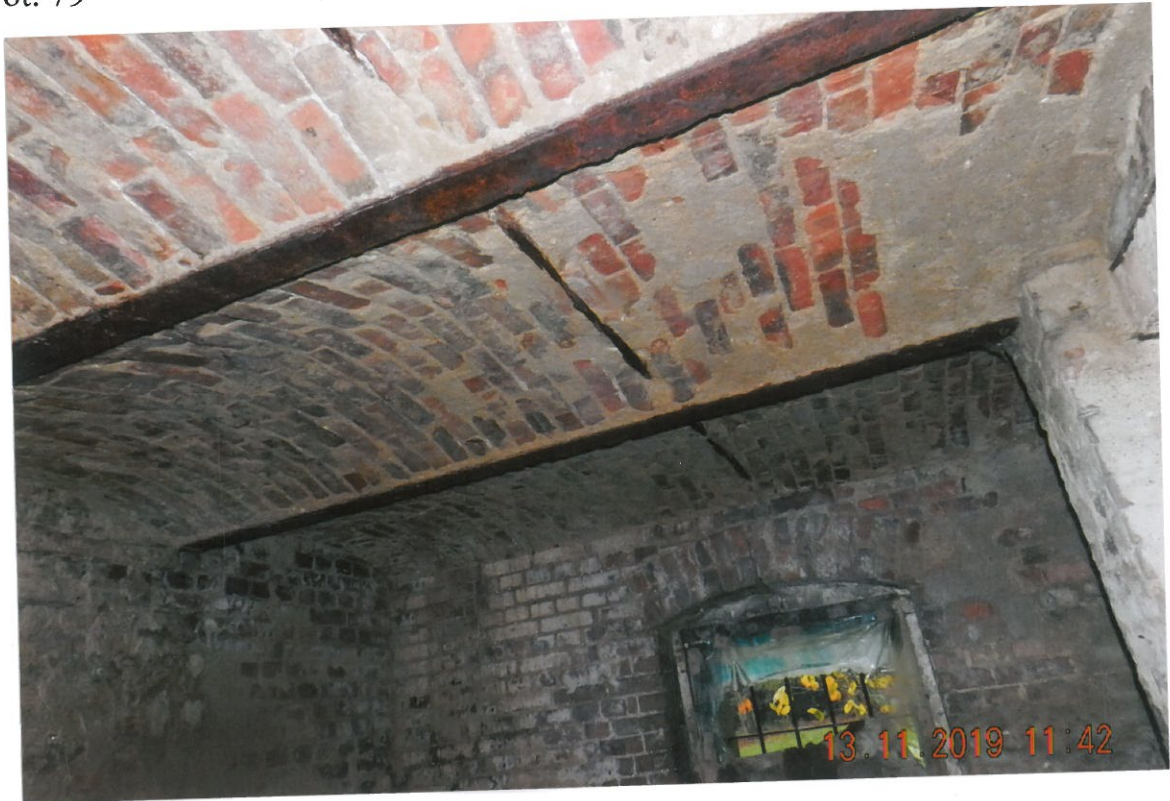
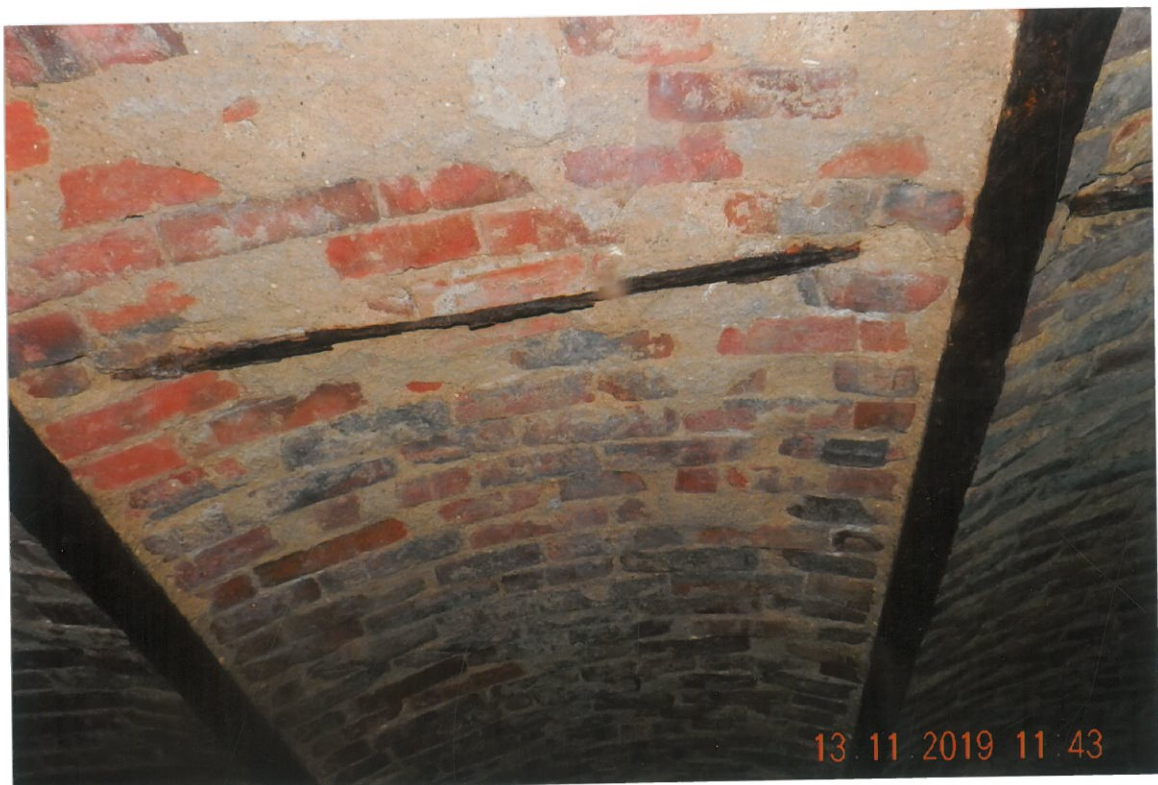
Pomieszczenie pod tarasem od strony parku – fot. 77÷80

Ściany murowane z cegły, strop łukowy oparty na belkach stalowych.

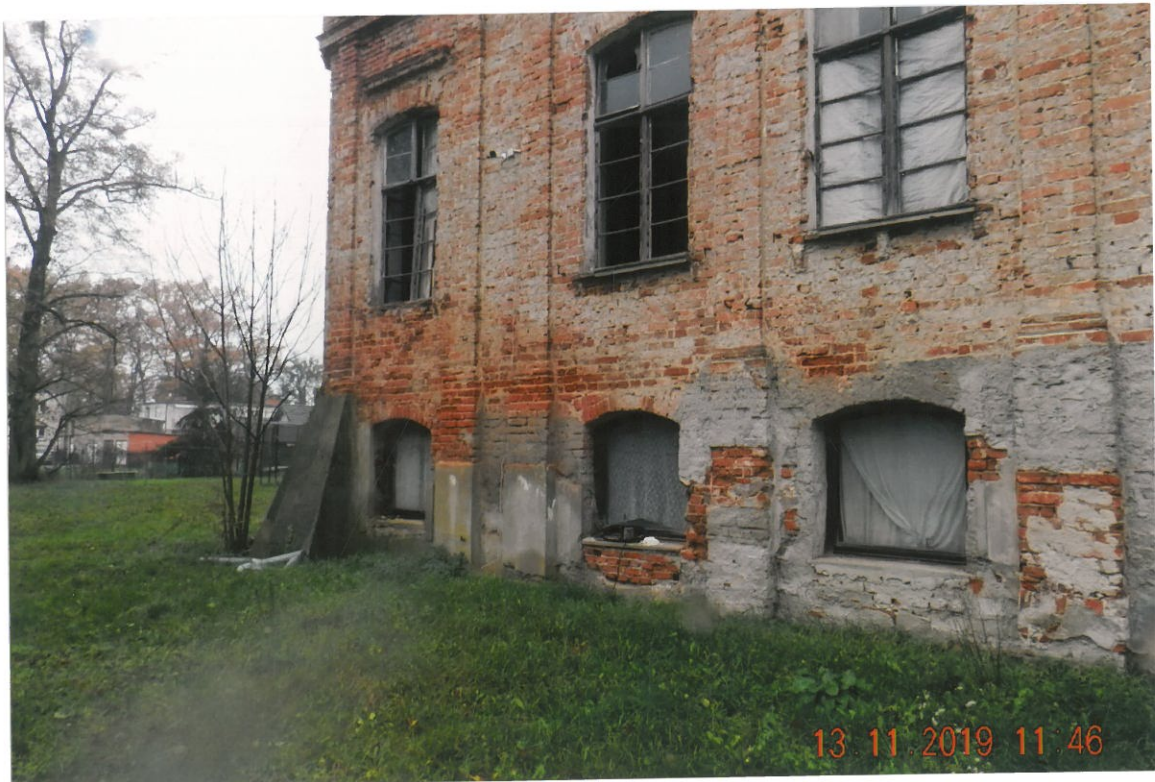
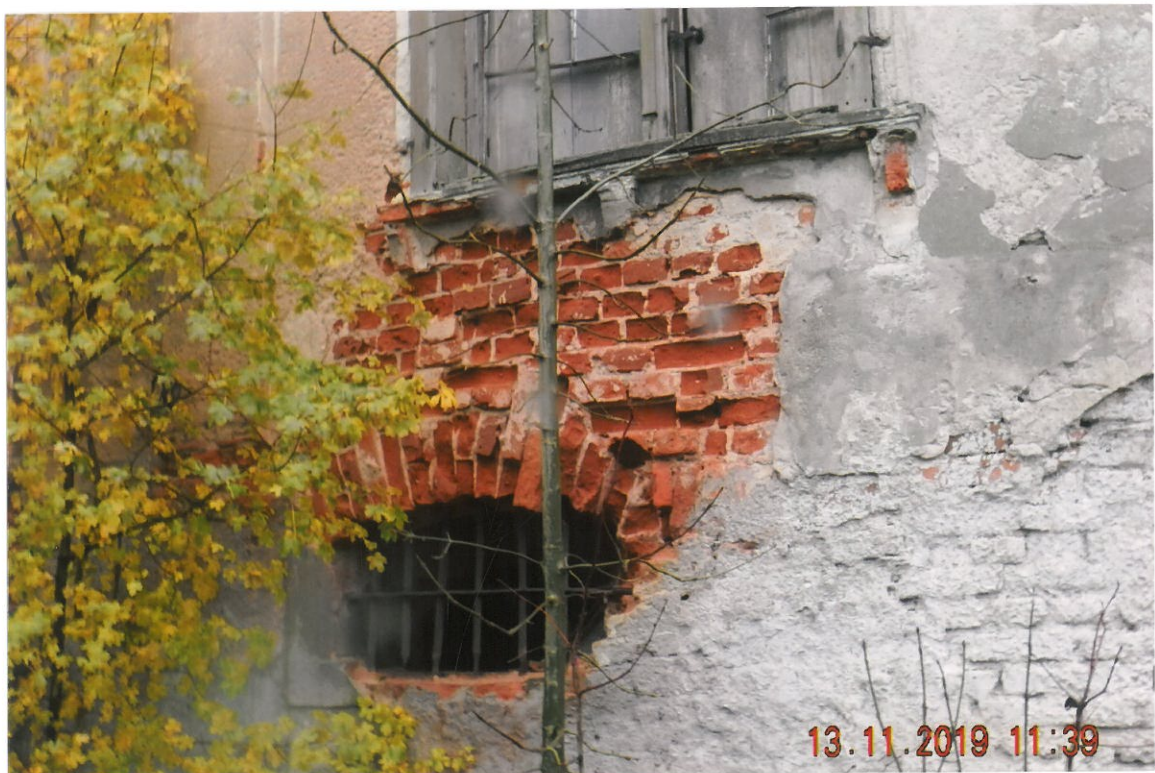
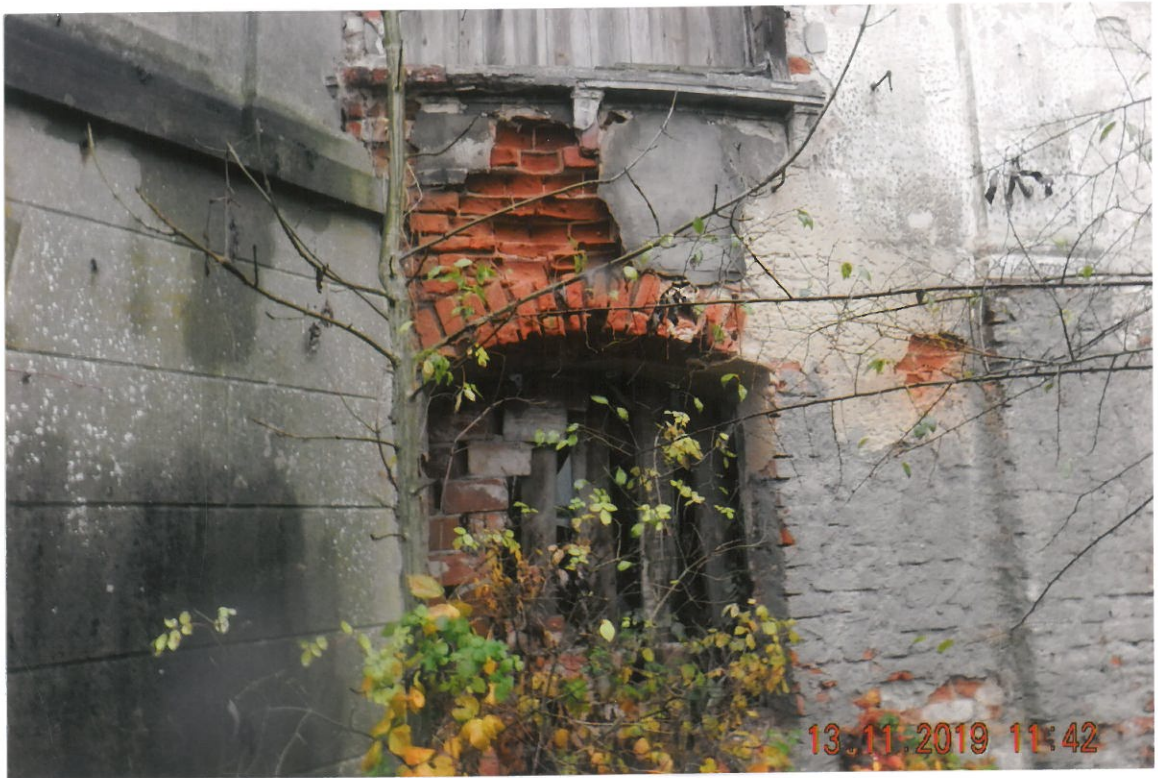
Ściany są zawilgocone i zagrzybione.

Ze znacznej powierzchni ścian tynk odpadł. Brak jest pęknięć ścian nośnych piwnicznych – stan techniczny dość dobry.

Stan techniczny ścian zewnętrznych – piwnicznych przedstawiono na **fot. 81÷85**.

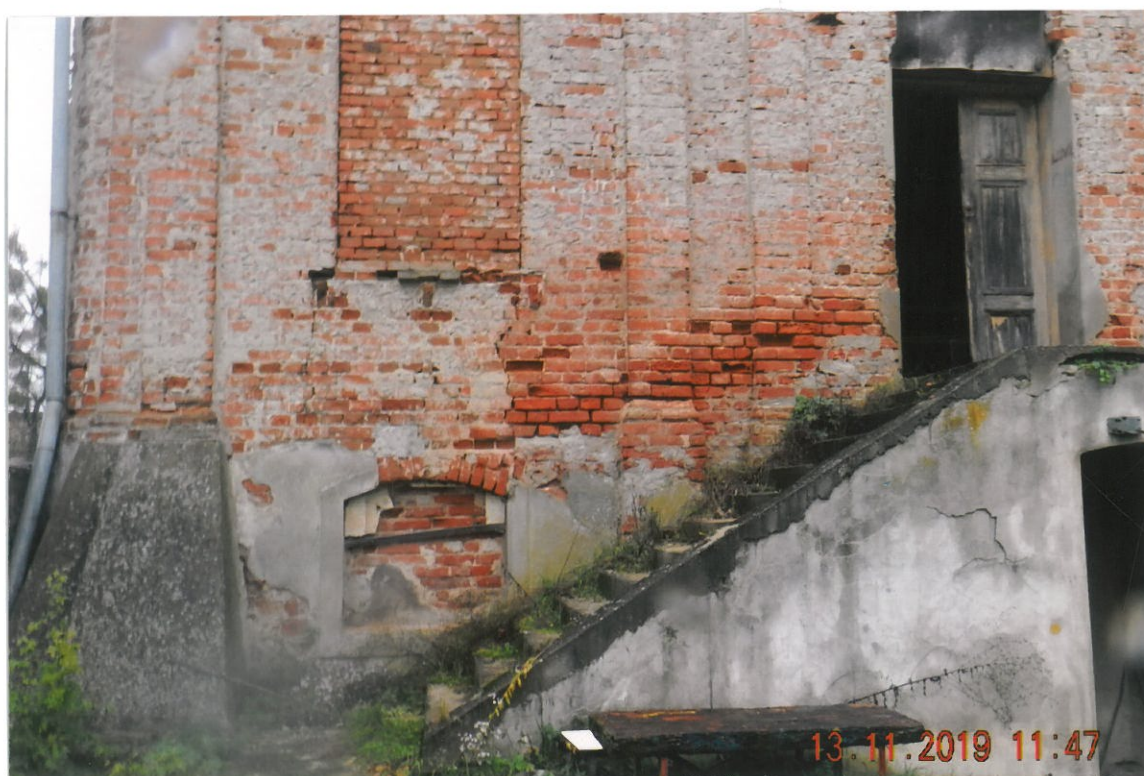
Fot. 86

Pomieszczenia na parterze – wejście ze ściany szczytowej zachodniej – fot. 86.
