# **Ekspertyza**

**dotycząca stanu technicznego elementów  
konstrukcyjnych budynku – Pałacu, położonego  
w miejscowości Welna gmina Rogoźno**

**Baranowo 05.12.2019 r.**

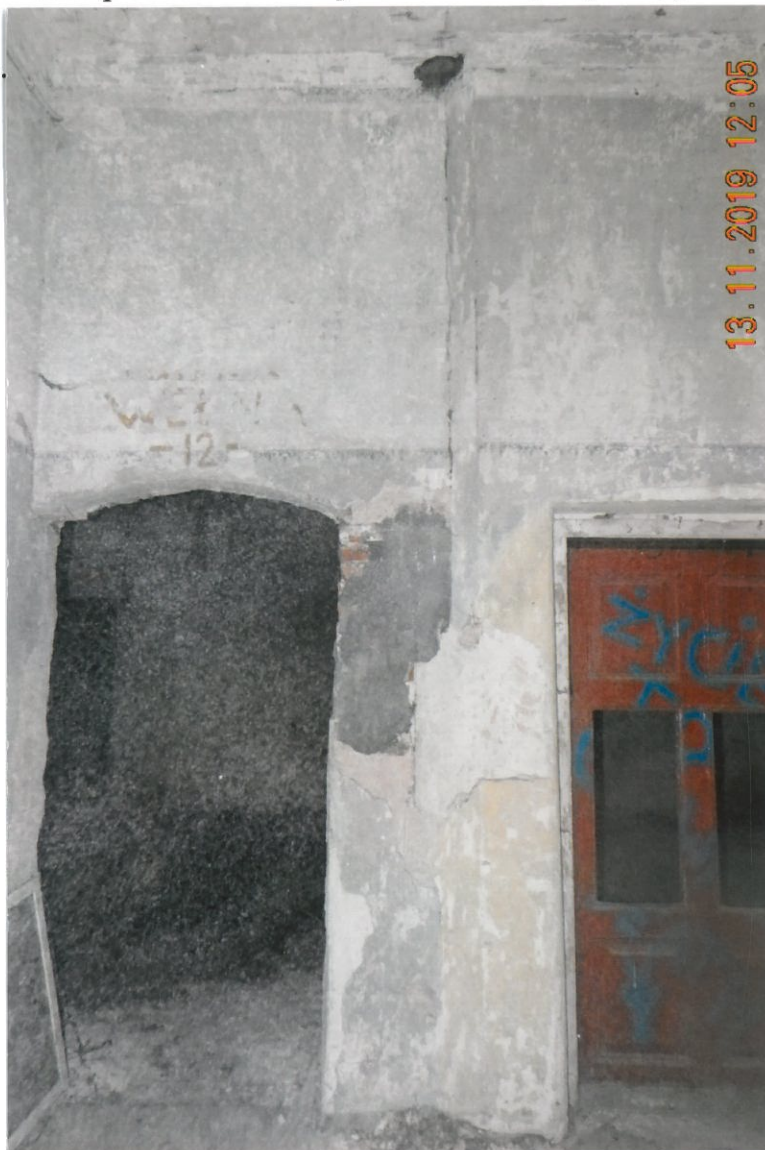
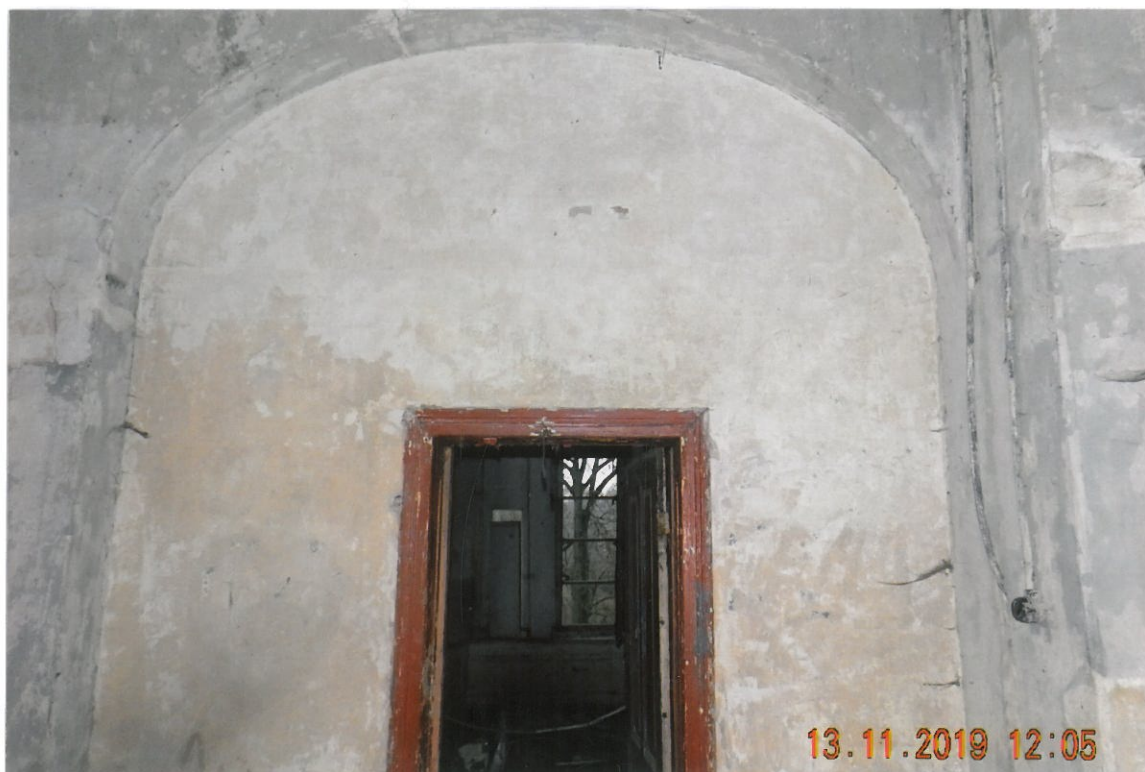
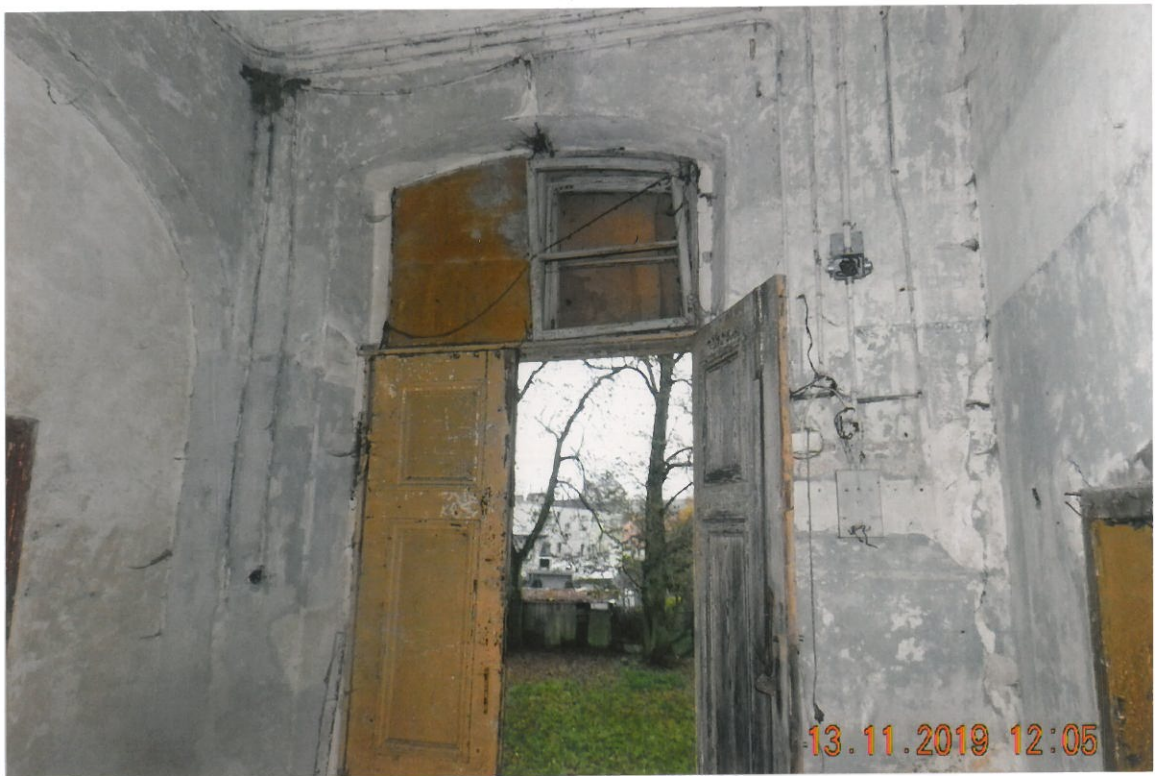
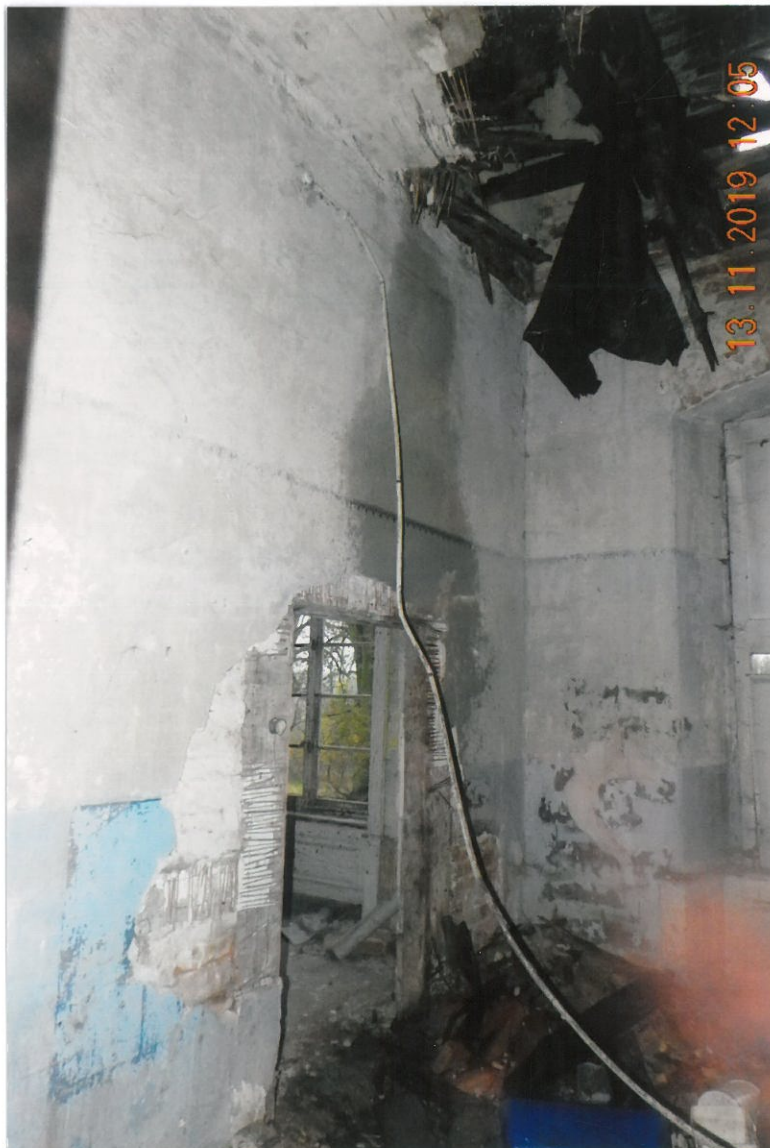
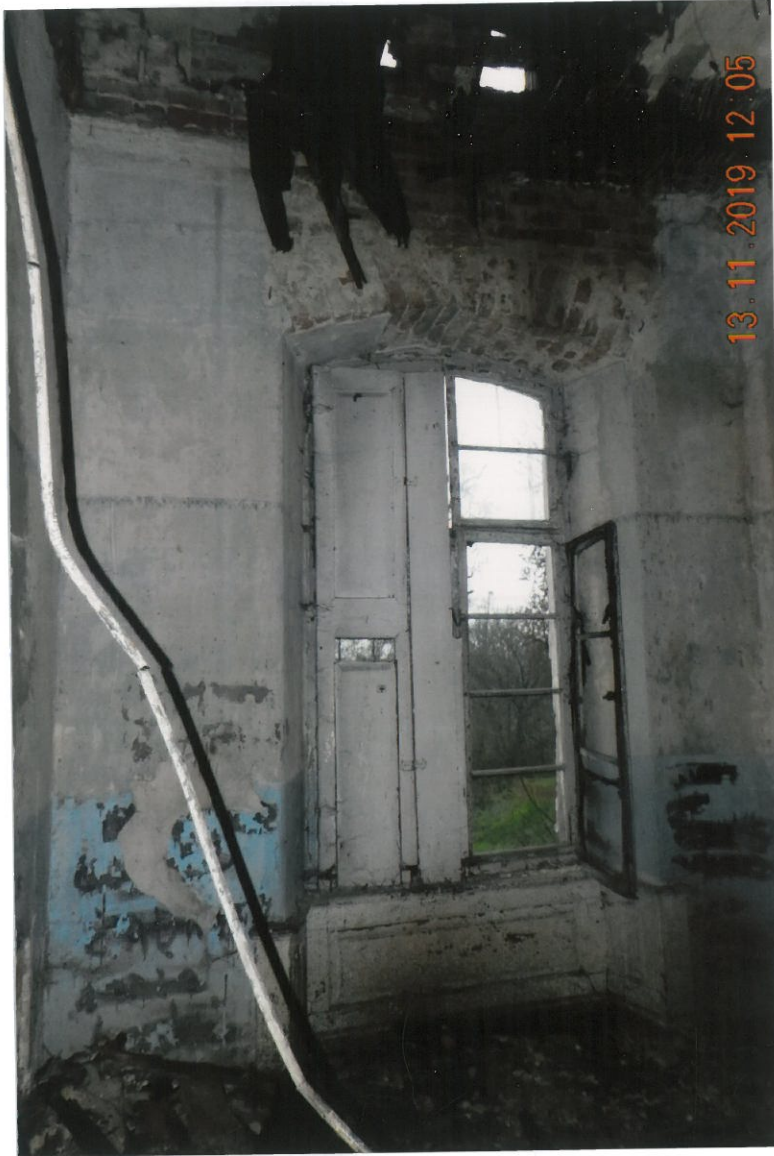
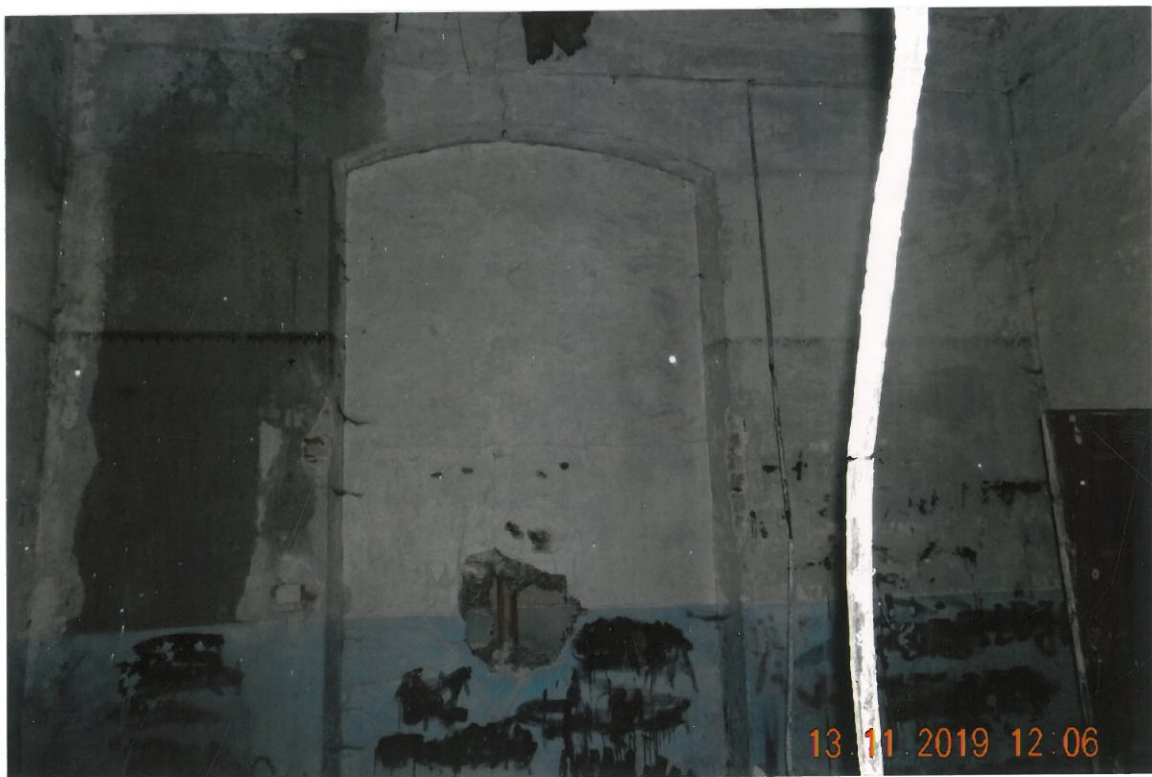
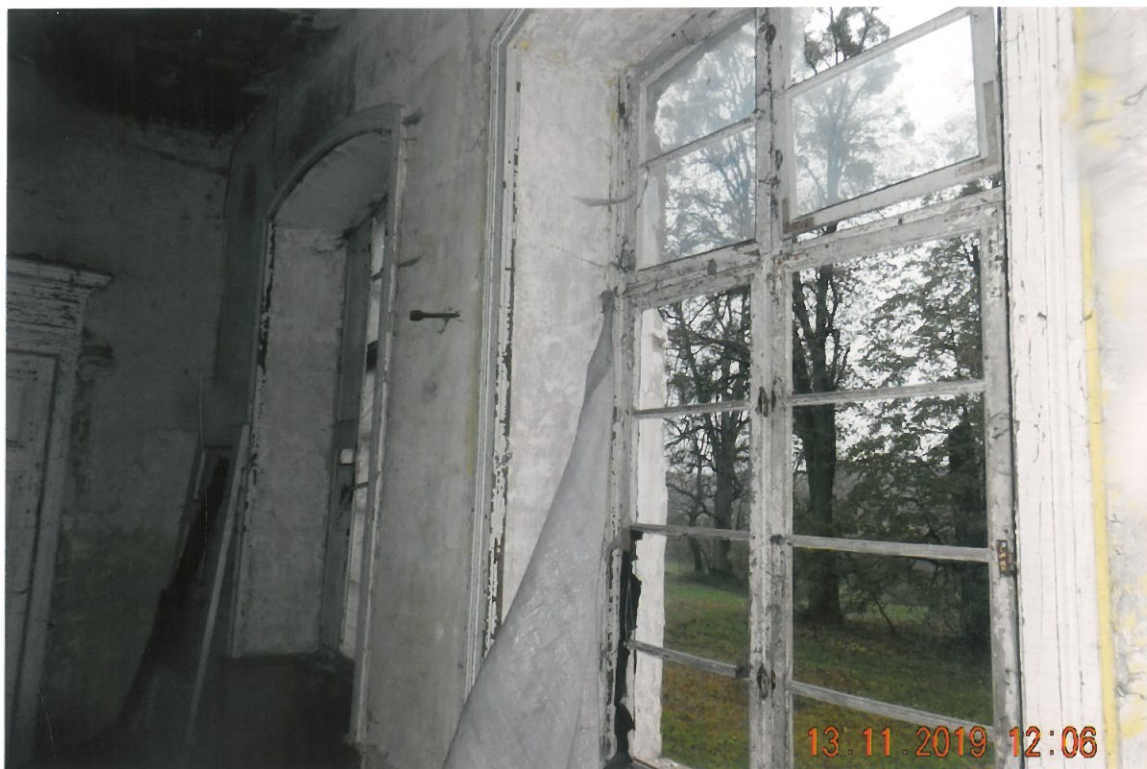
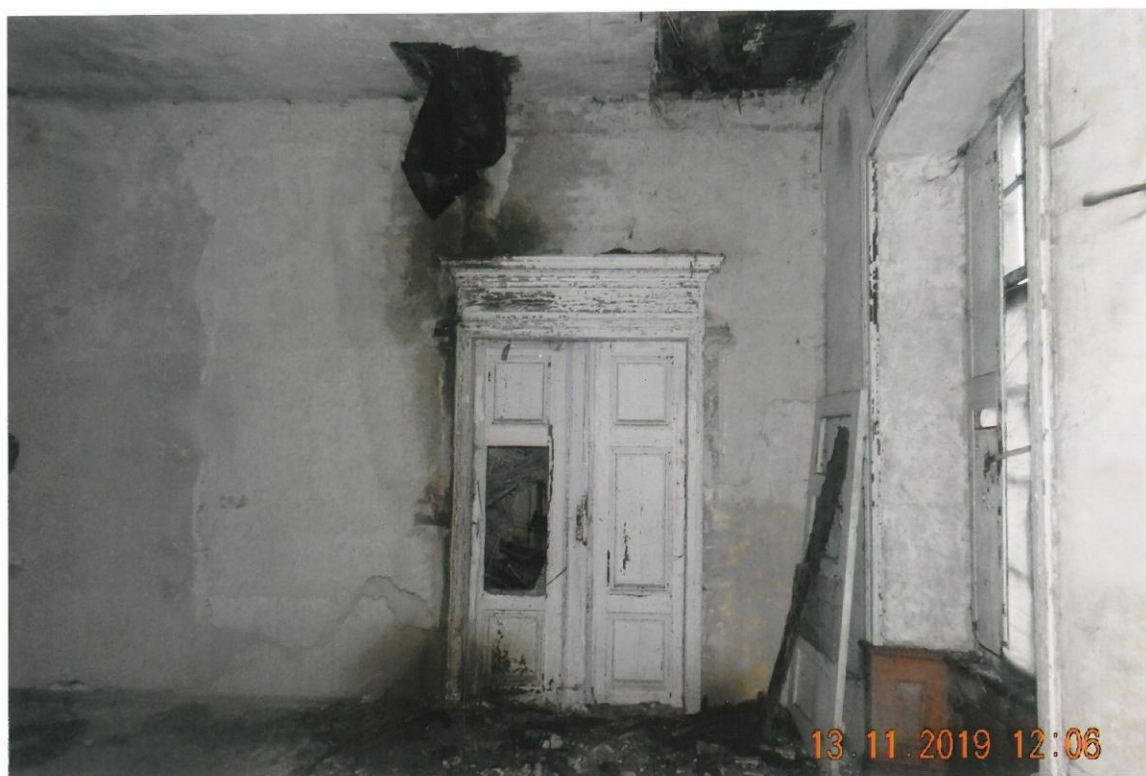
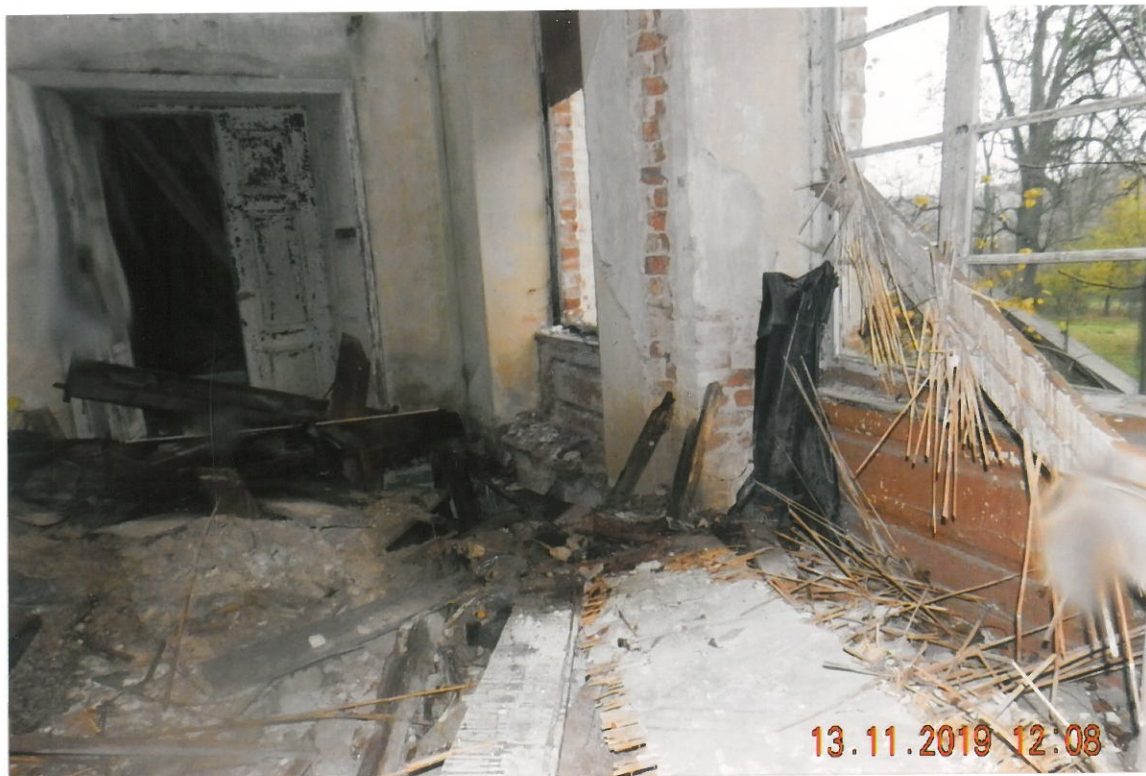
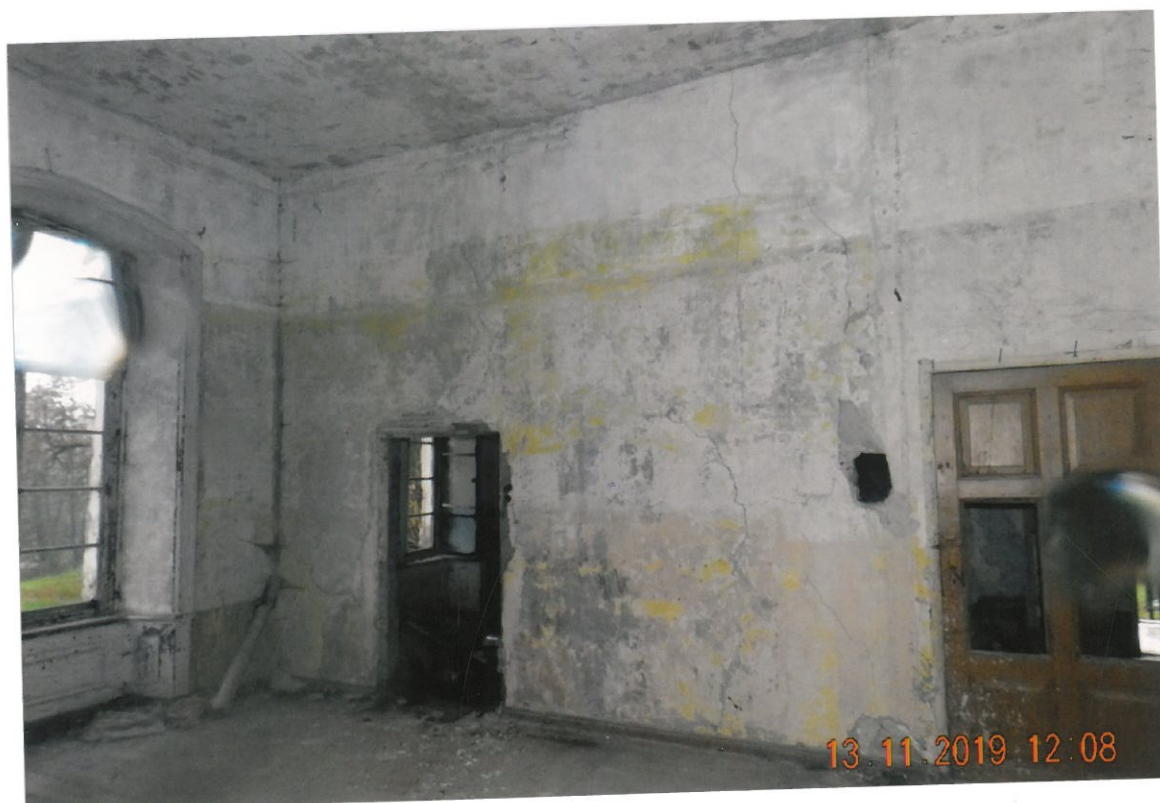
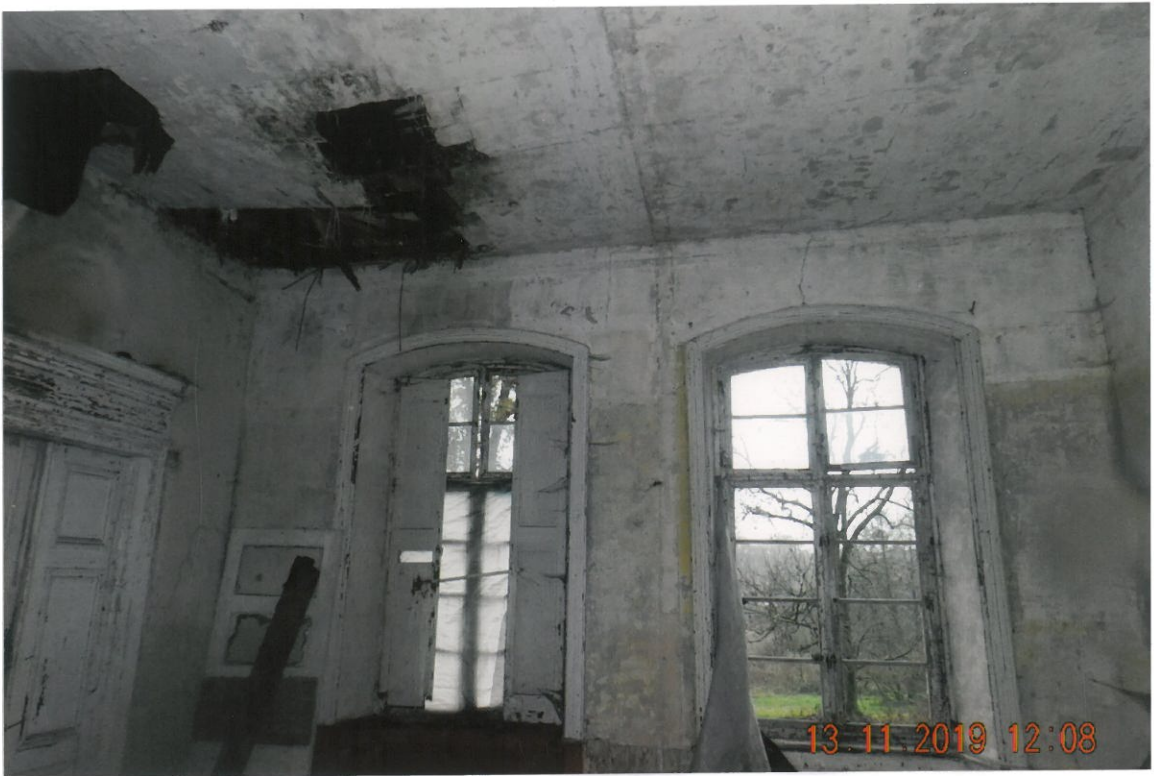
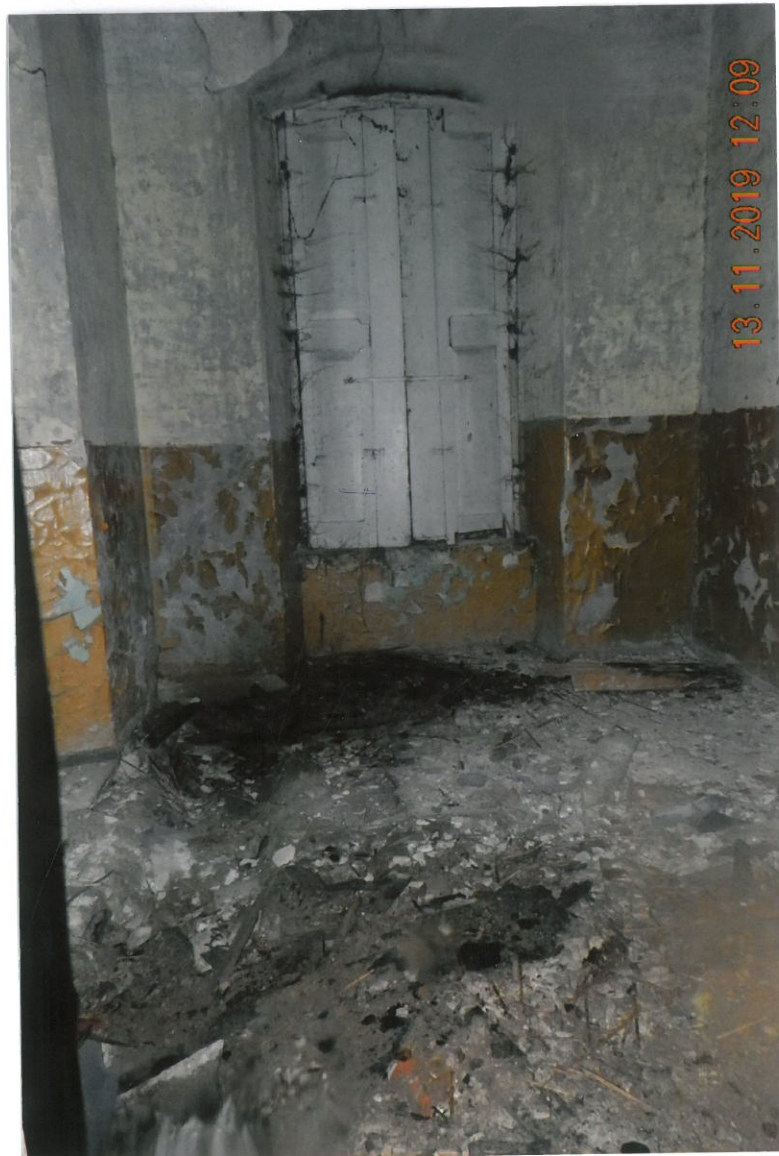
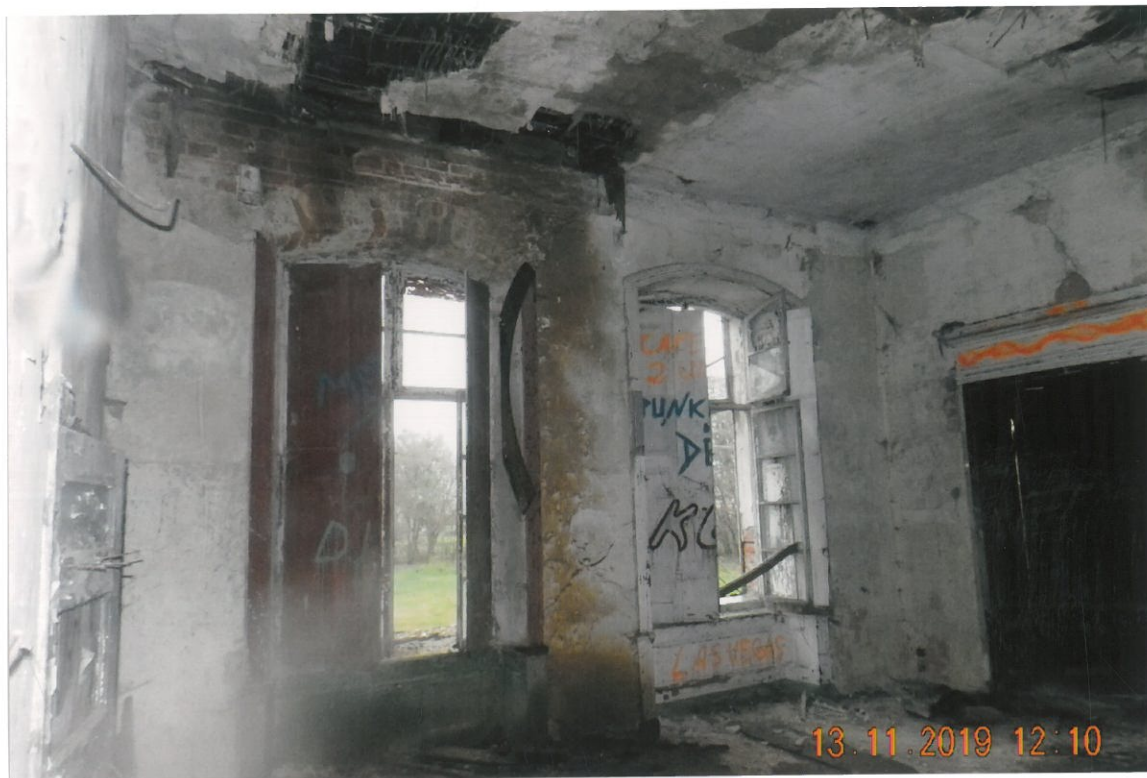
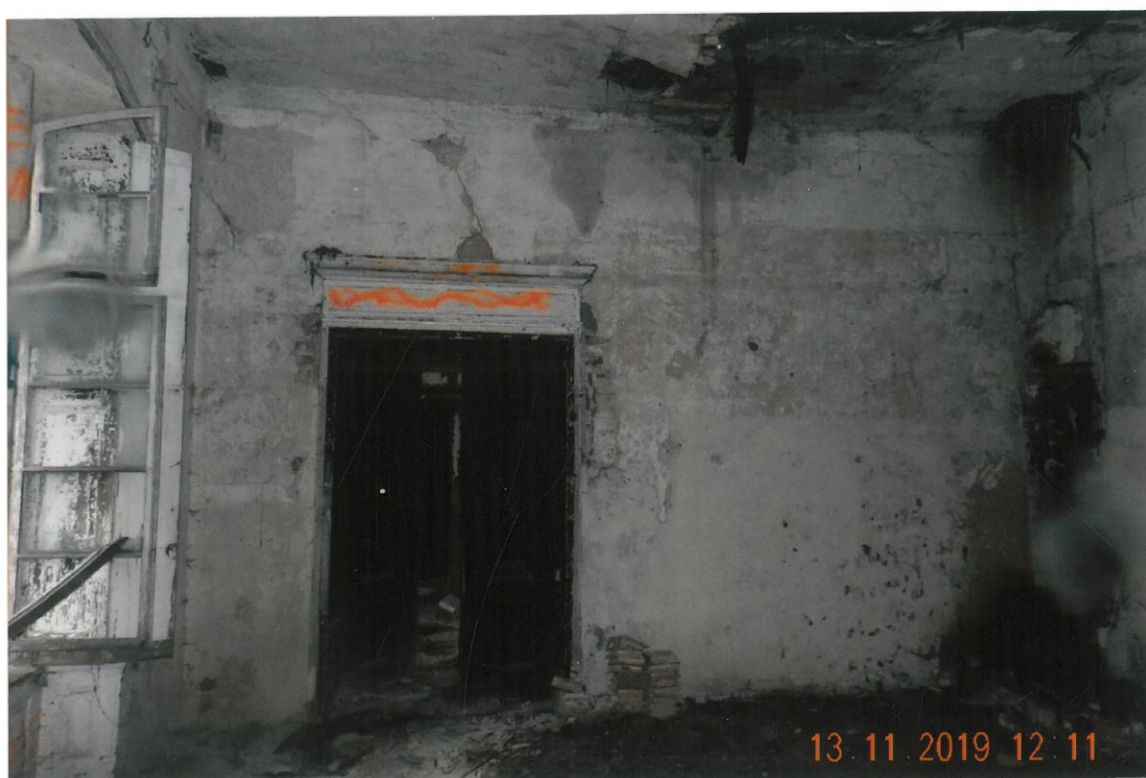
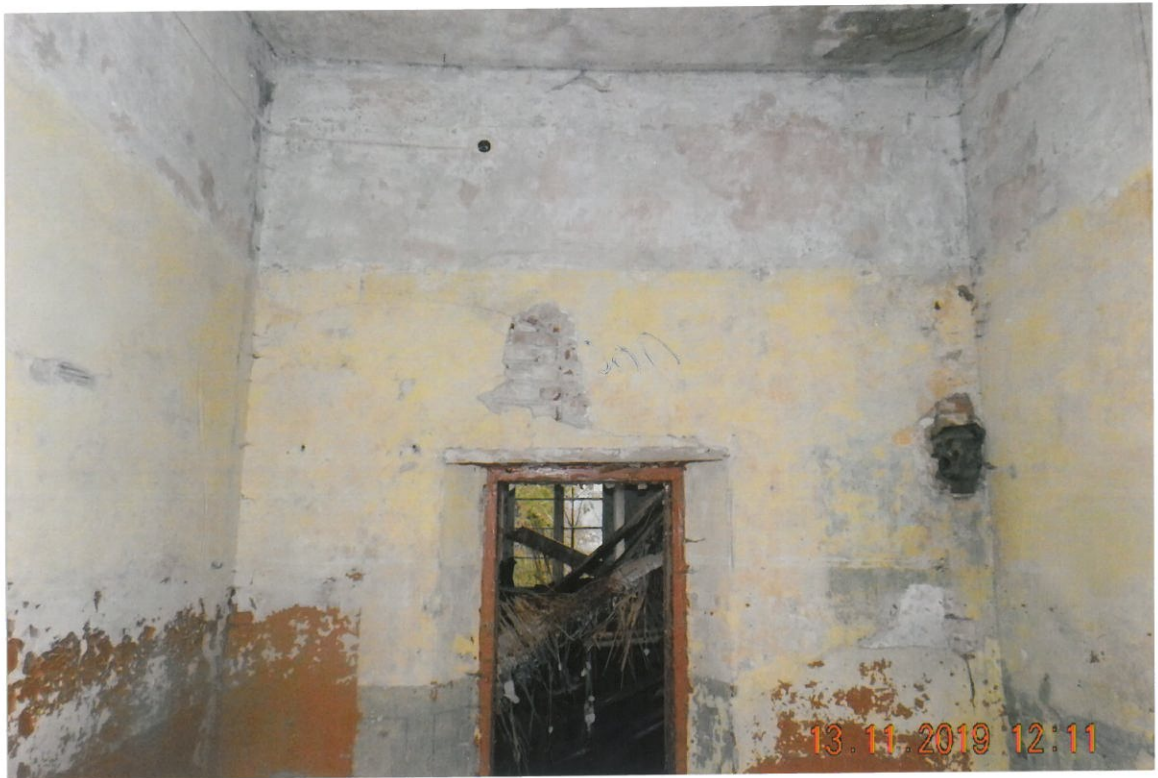
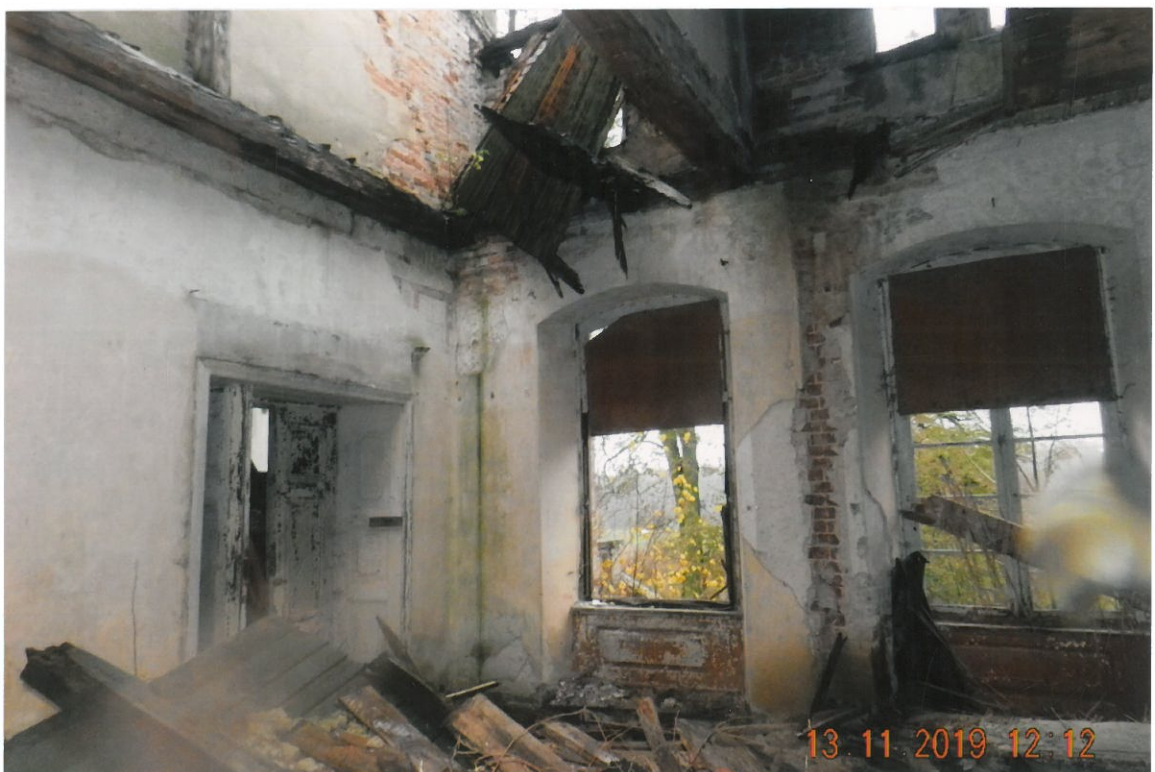
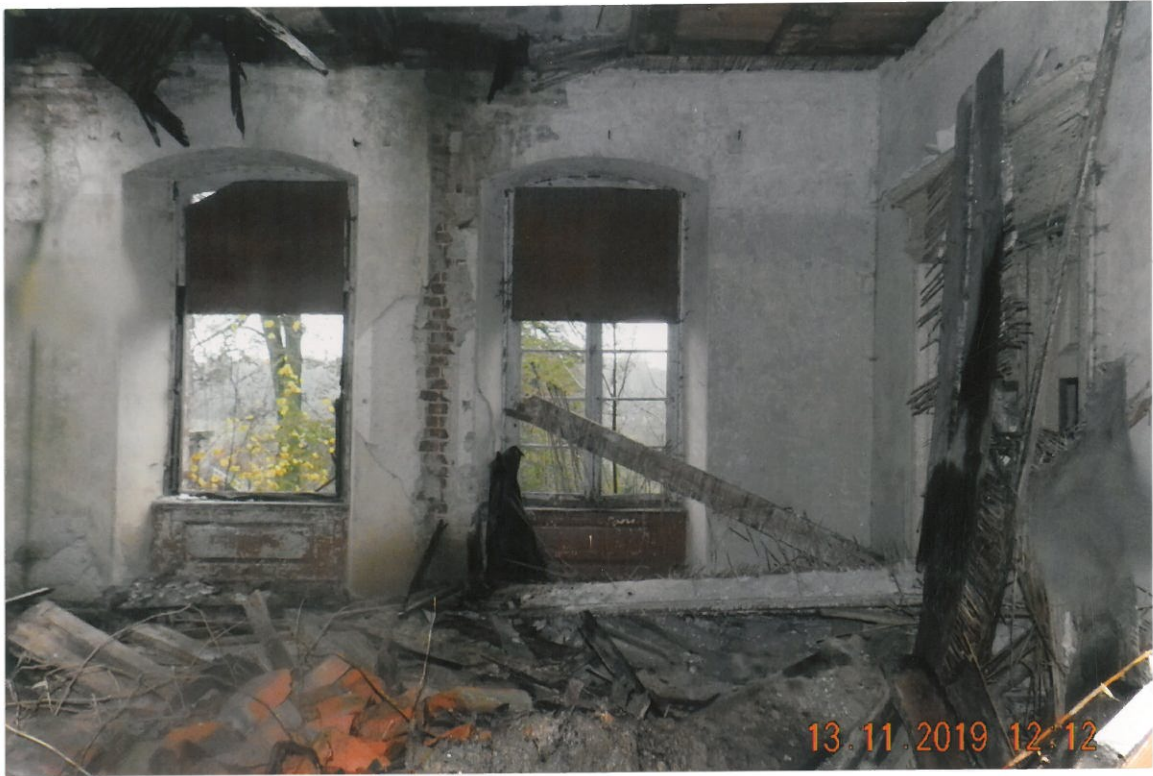
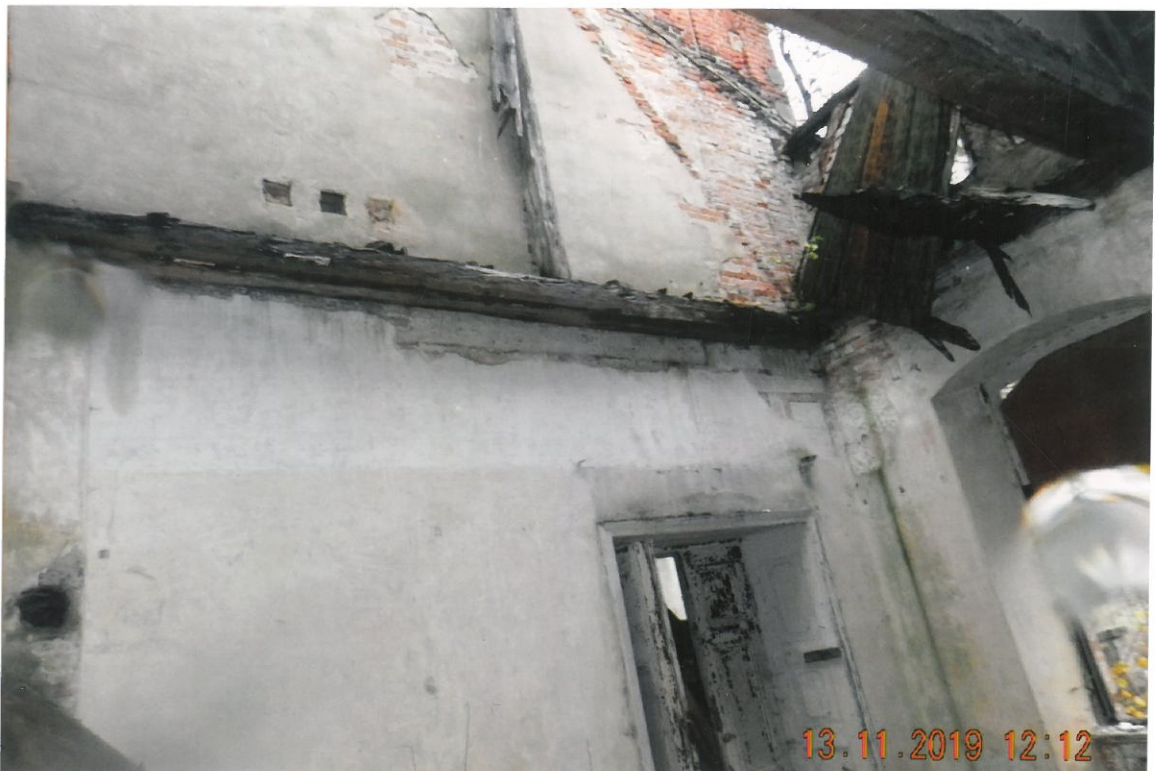
Na fot. 87÷104 przedstawiono pomieszczenia parteru – część prawa, ściany zewnętrzne i wewnętrzne.

Ściany zewnętrzne i wewnętrzne parteru wykonane są z cegły pełnej ceramicznej grubości 41÷55 cm na zaprawie wapiennej. Ściany są zawilgocone i zagrzybione. Brak pęknięć i zarysowań.

- **Ściany zewnętrzne parteru** – są zawilgocone i w części zagrzybione. Pomimo zniszczenia powierzchni zewnętrznych oraz wypłukania spoiwa wapiennego, nie są popękane i zarysowane. Po wykonaniu zabiegów oczyszczających i wzmacniających ściany te mogą być wykorzystane przy odbudowie.

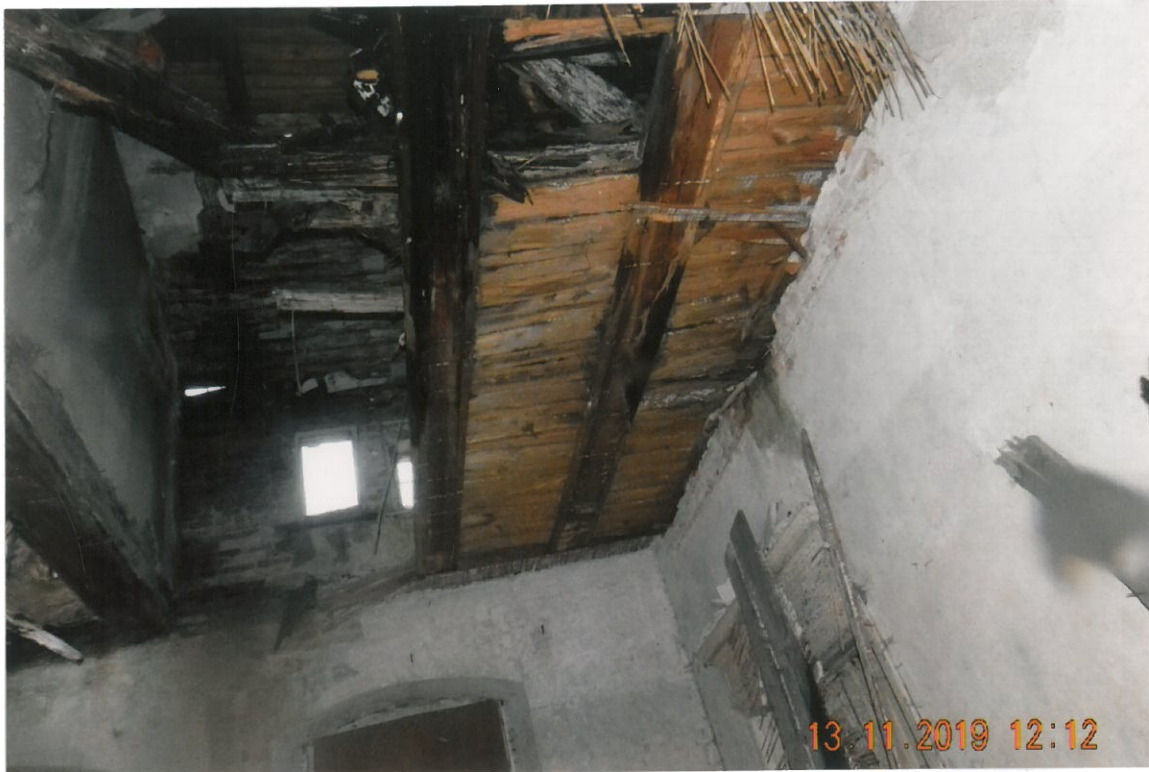
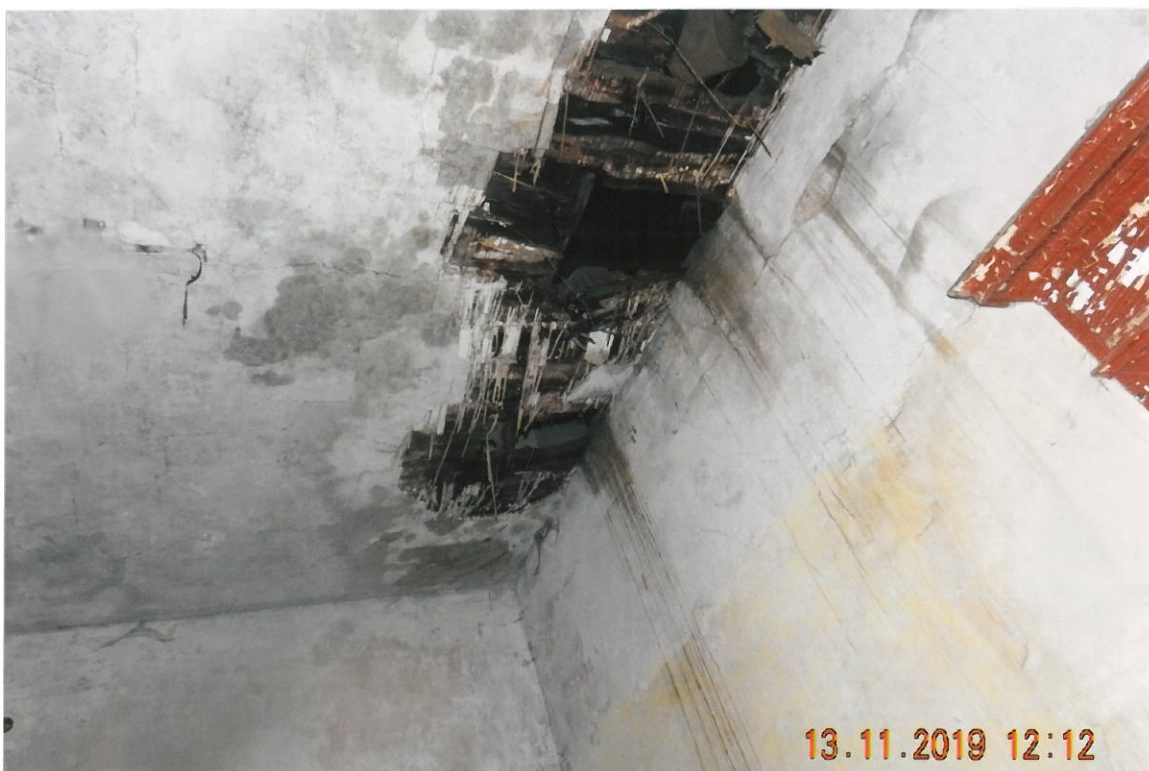
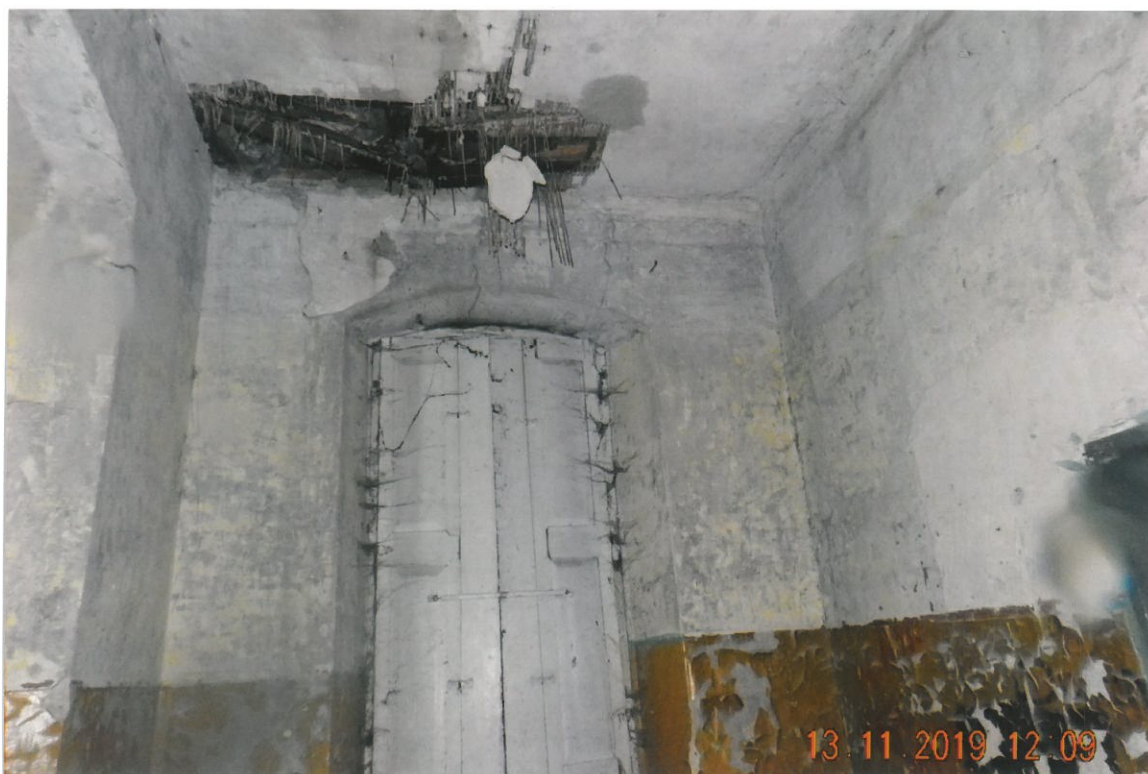
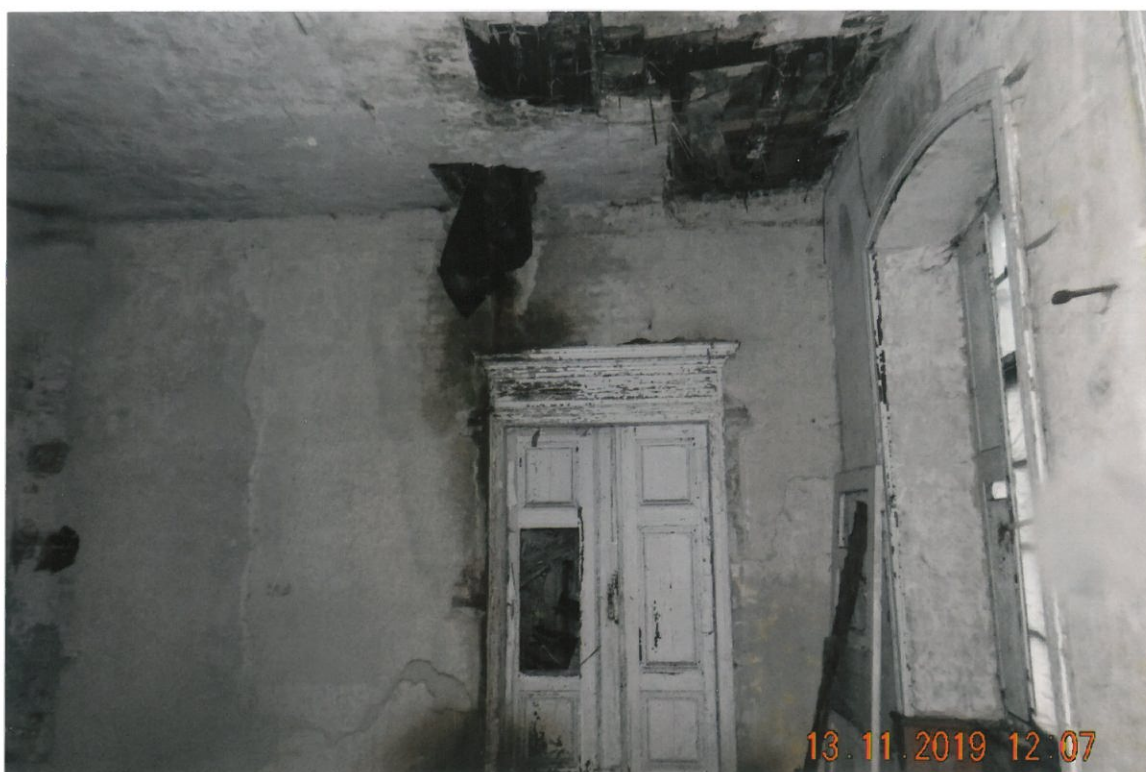
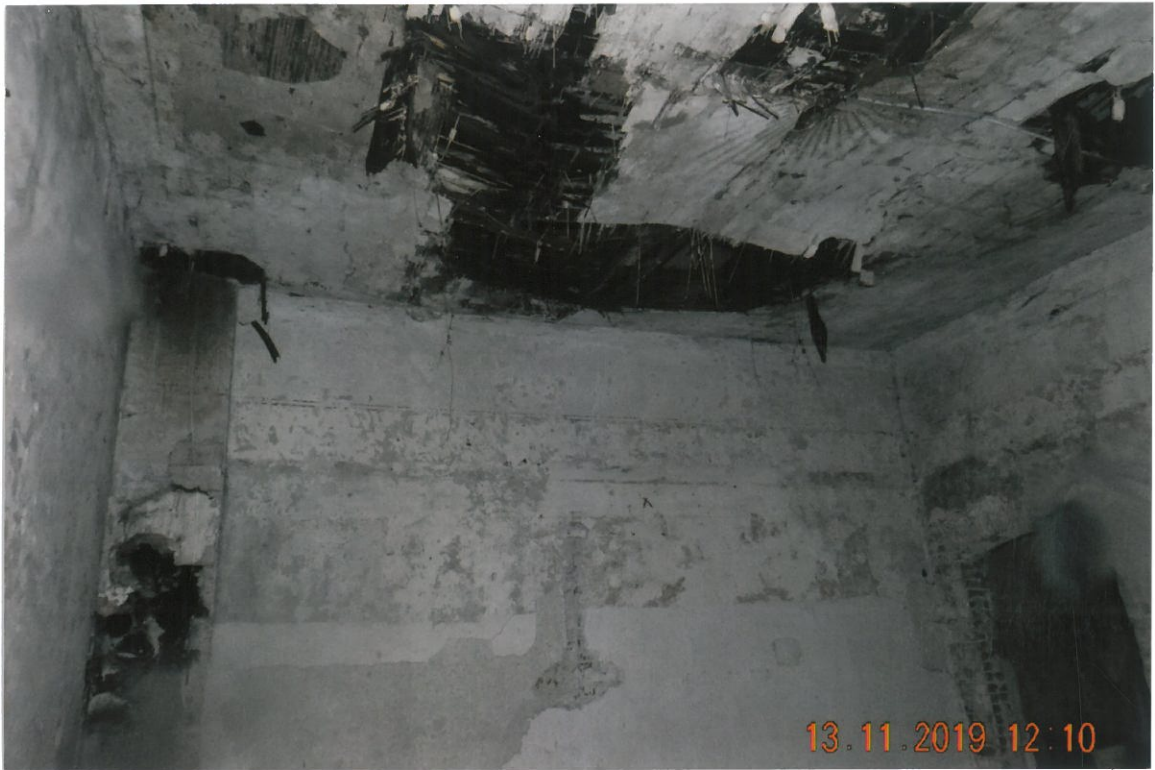
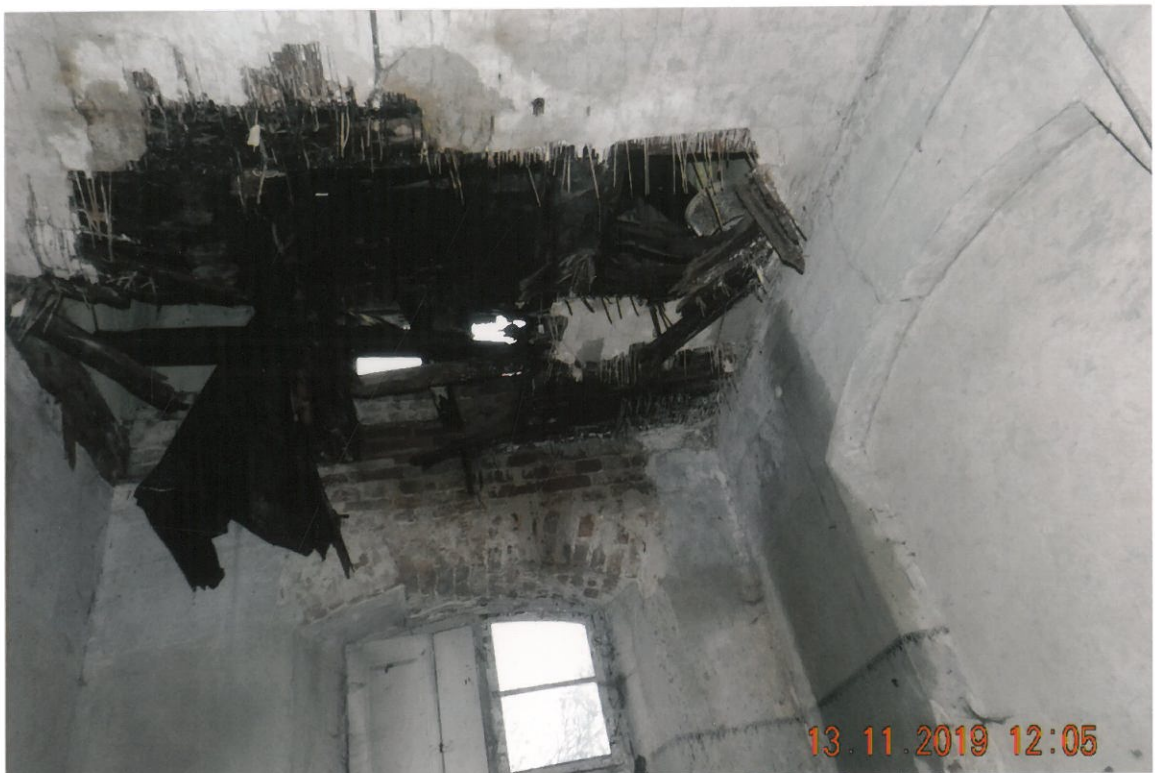
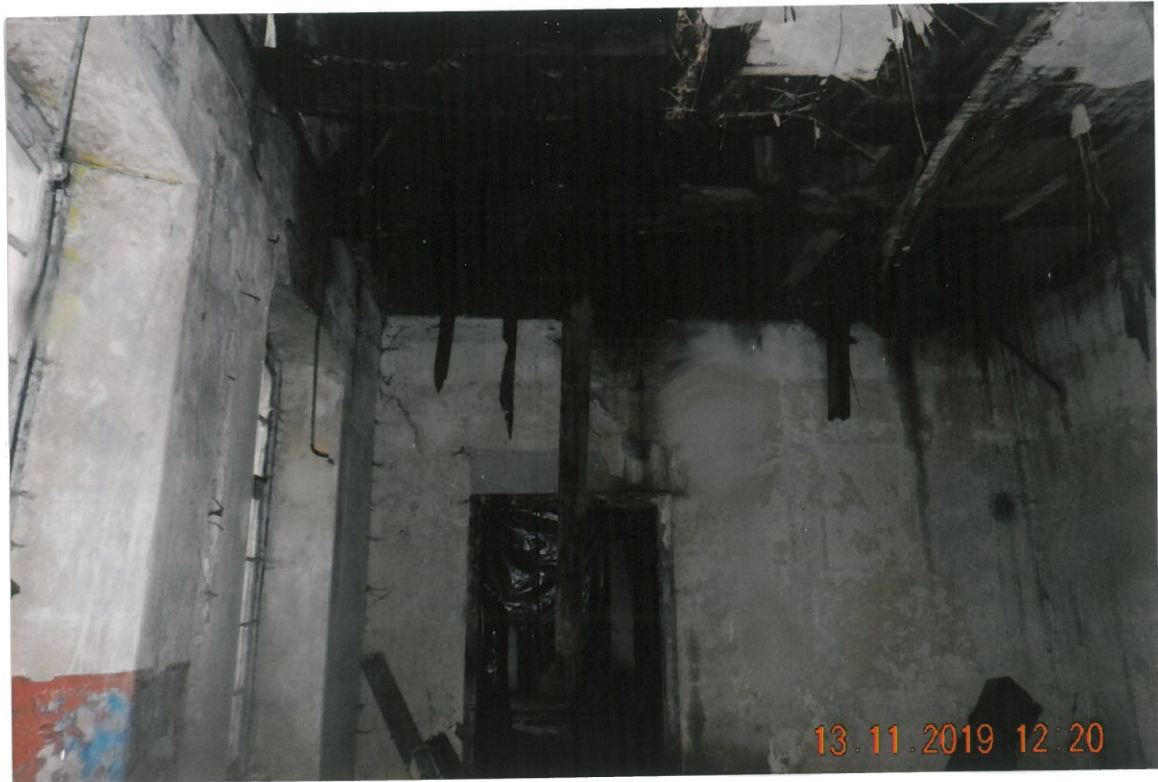
Na fot. 107÷116 przedstawiono stan techniczny stropów drewnianych nad pomieszczeniami powyższymi na parterze.

Stropy drewniane nad parterem są pozarywane, elementy drewniane stropów uległy zniszczeniu przez korozję biologiczną.

- **Stropy na poszczególnych poziomach** tj. nad piwnicą, i parterem – są w stanie katastrofalnym, w części uległy już zawaleniu, w części są w bardzo złym stanie technicznym - przed zawaleniem. Wszystkie stropy należy rozebrać, drewno ze względu na korozję biologiczną należy spalić lub zutylizować, nie nadaje się do wykorzystania budowlanego.
