# **Ekspertyza**

**dotycząca stanu technicznego elementów  
konstrukcyjnych budynku – Pałacu, położonego  
w miejscowości Welna gmina Rogoźno**

**Baranowo 05.12.2019 r.**

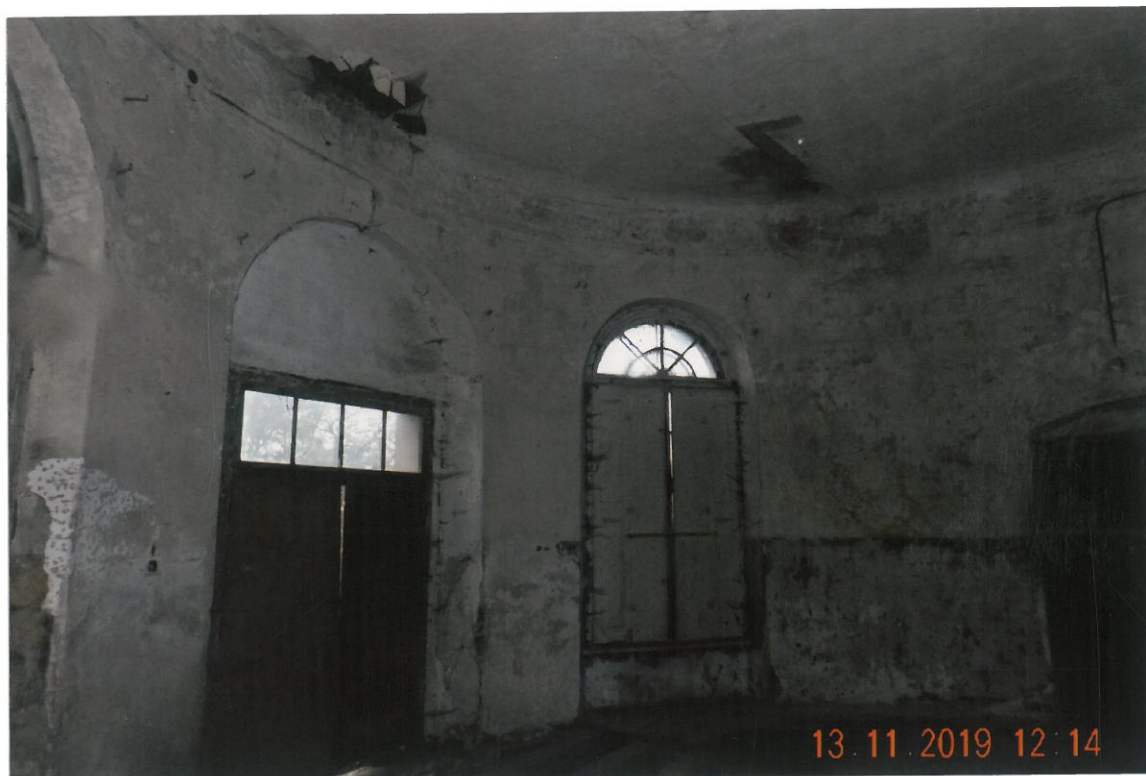
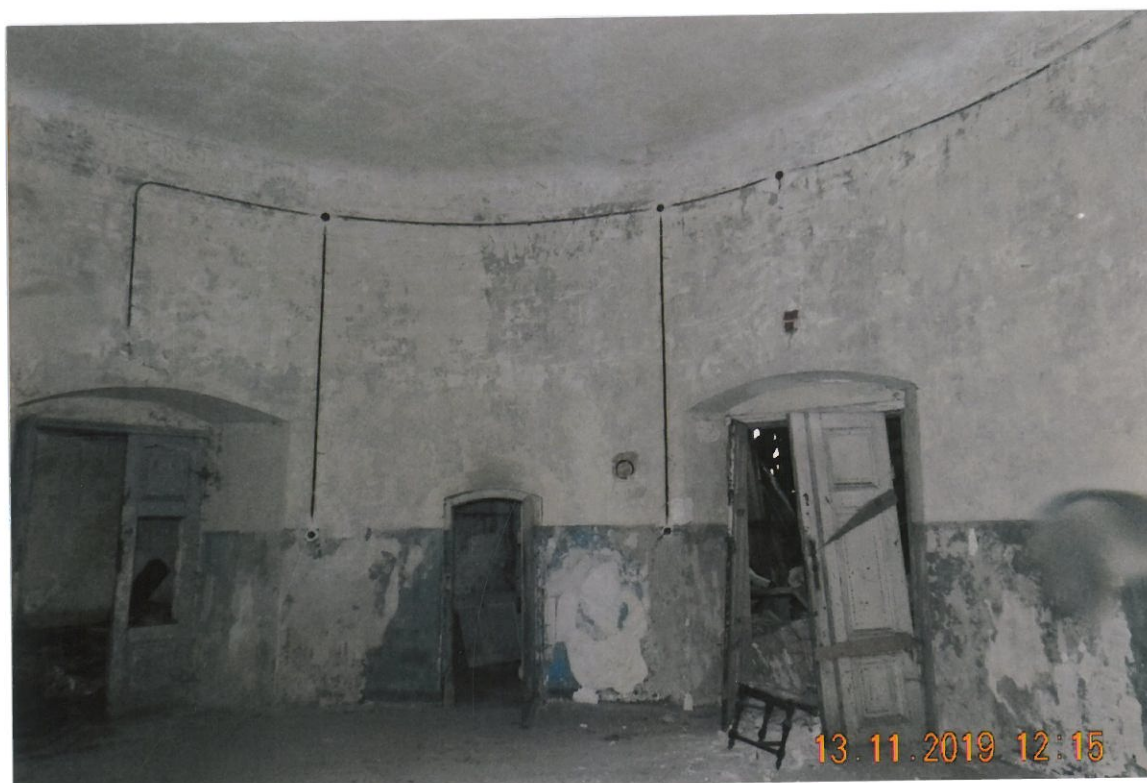
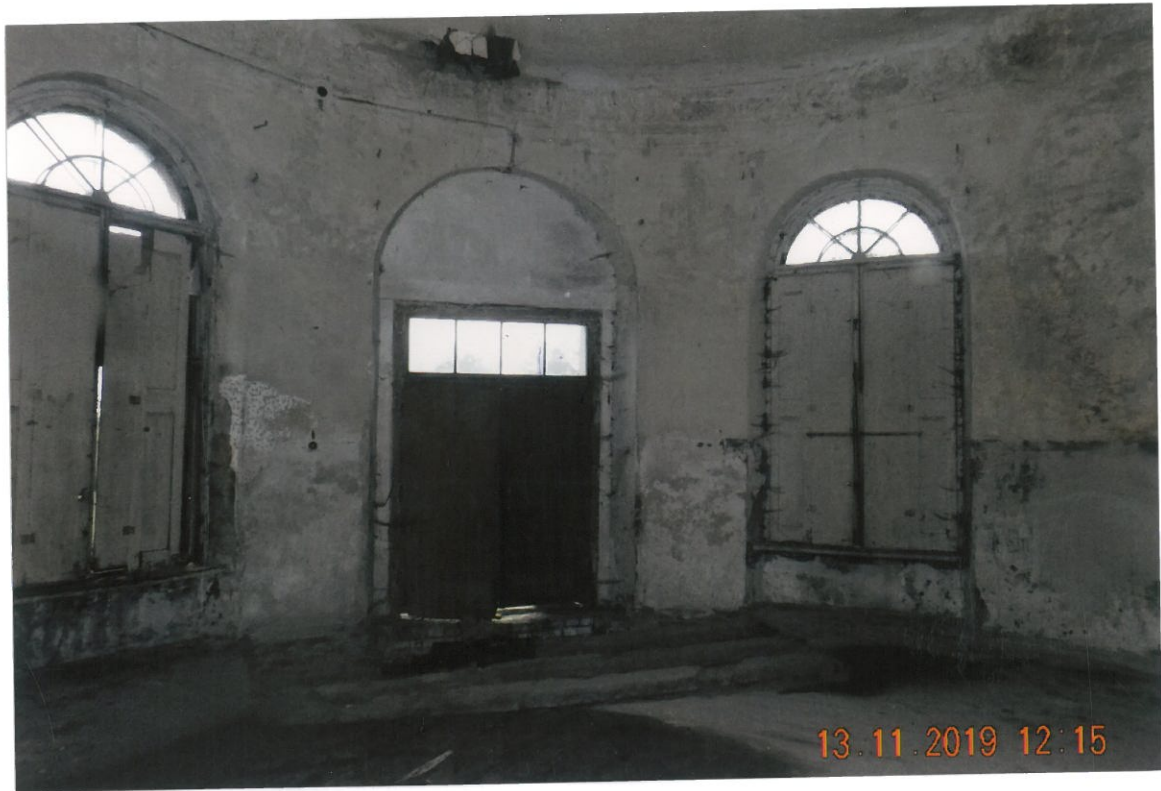
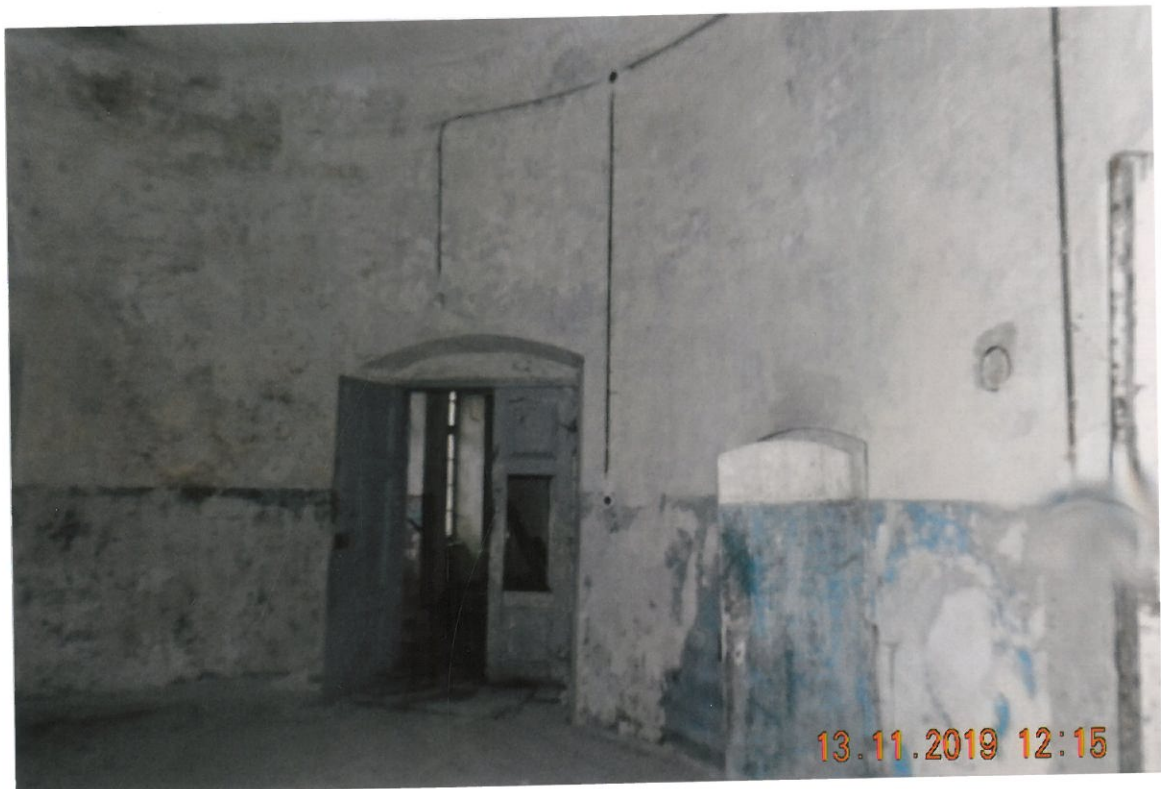
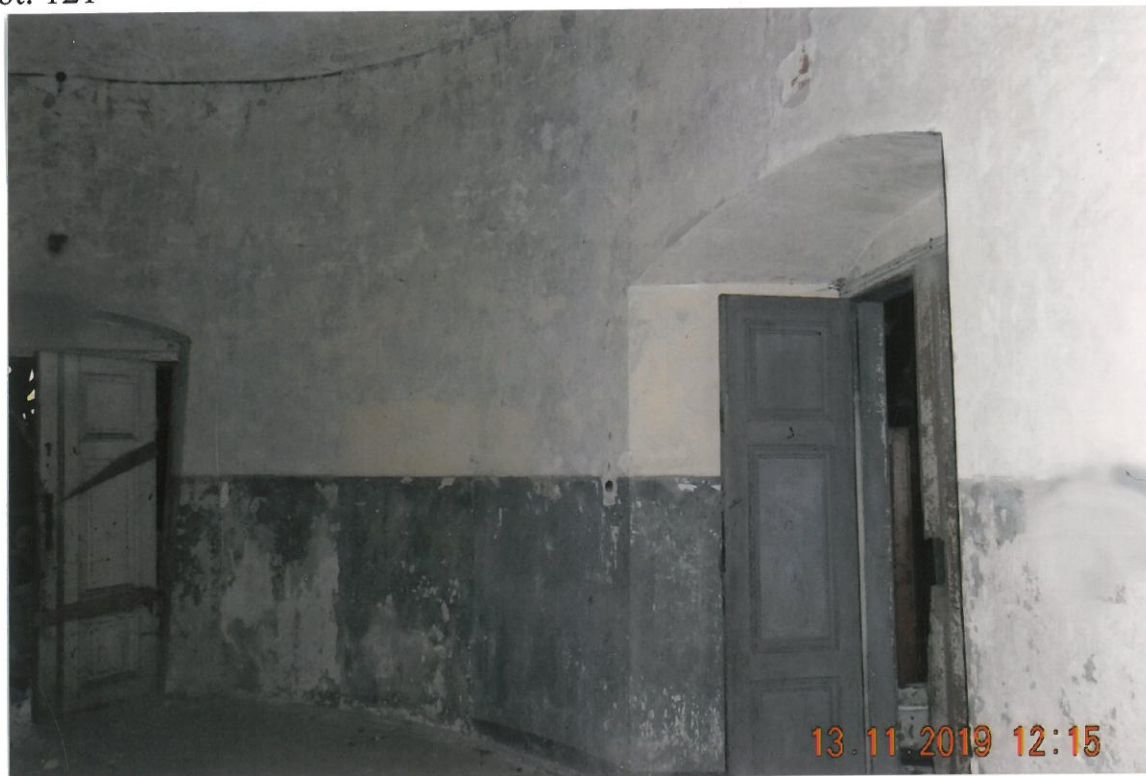
Na fot. 117÷121 przedstawiono ściany pomieszczenia „okrągłego”.

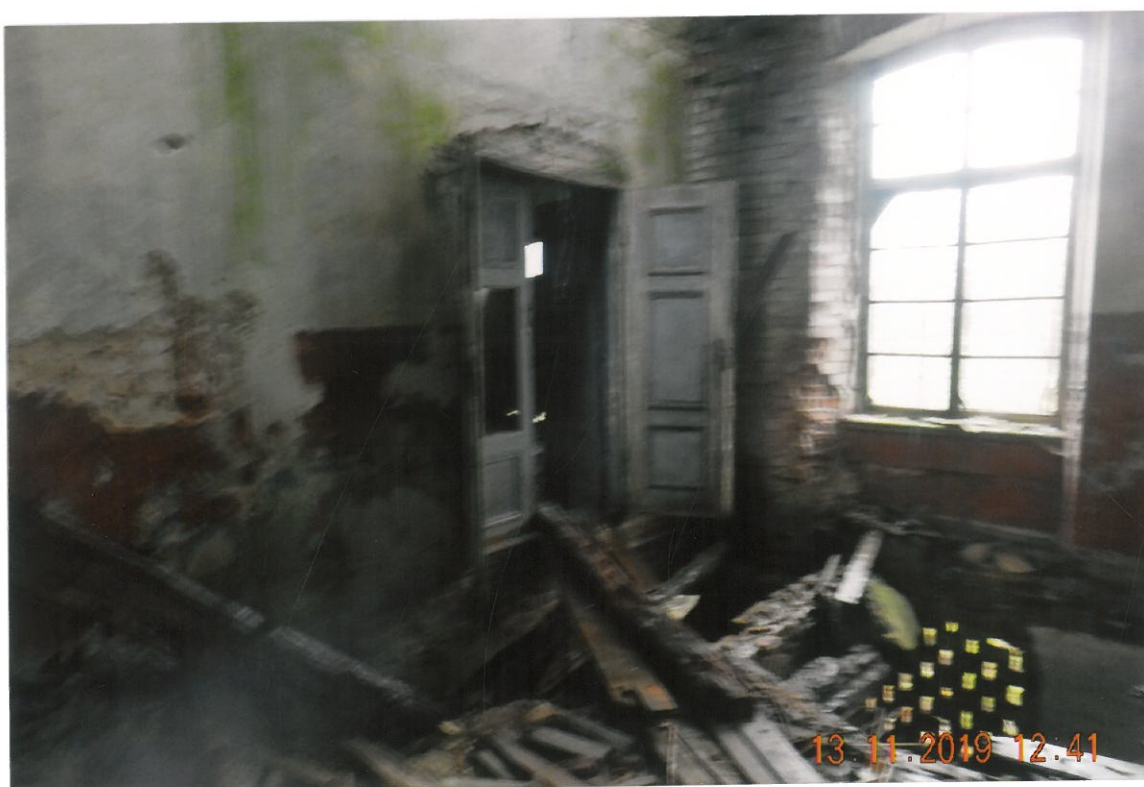
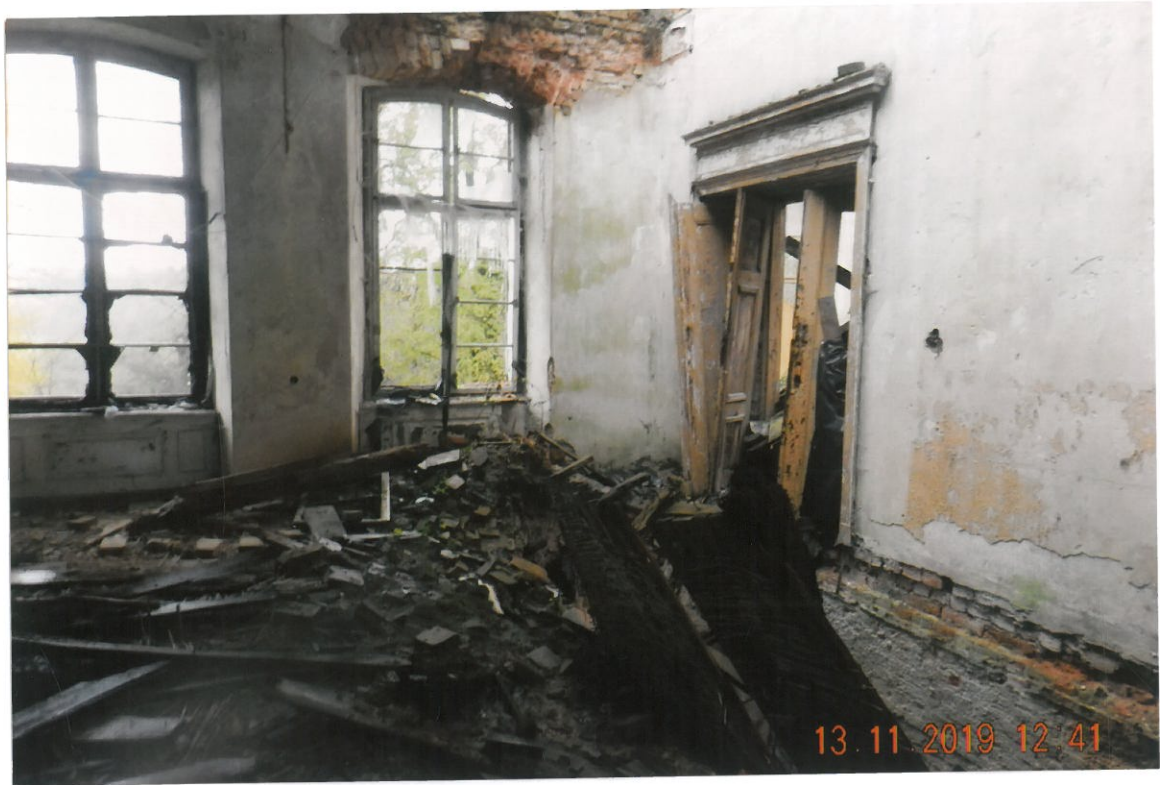
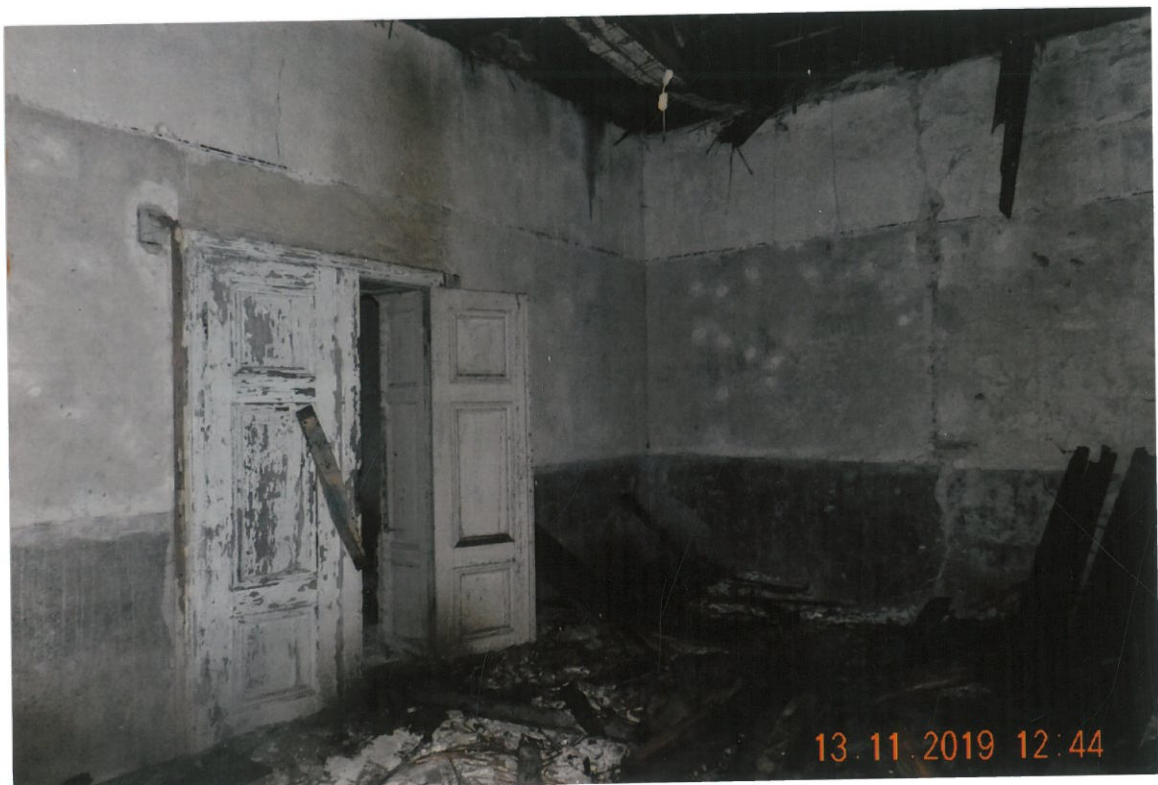
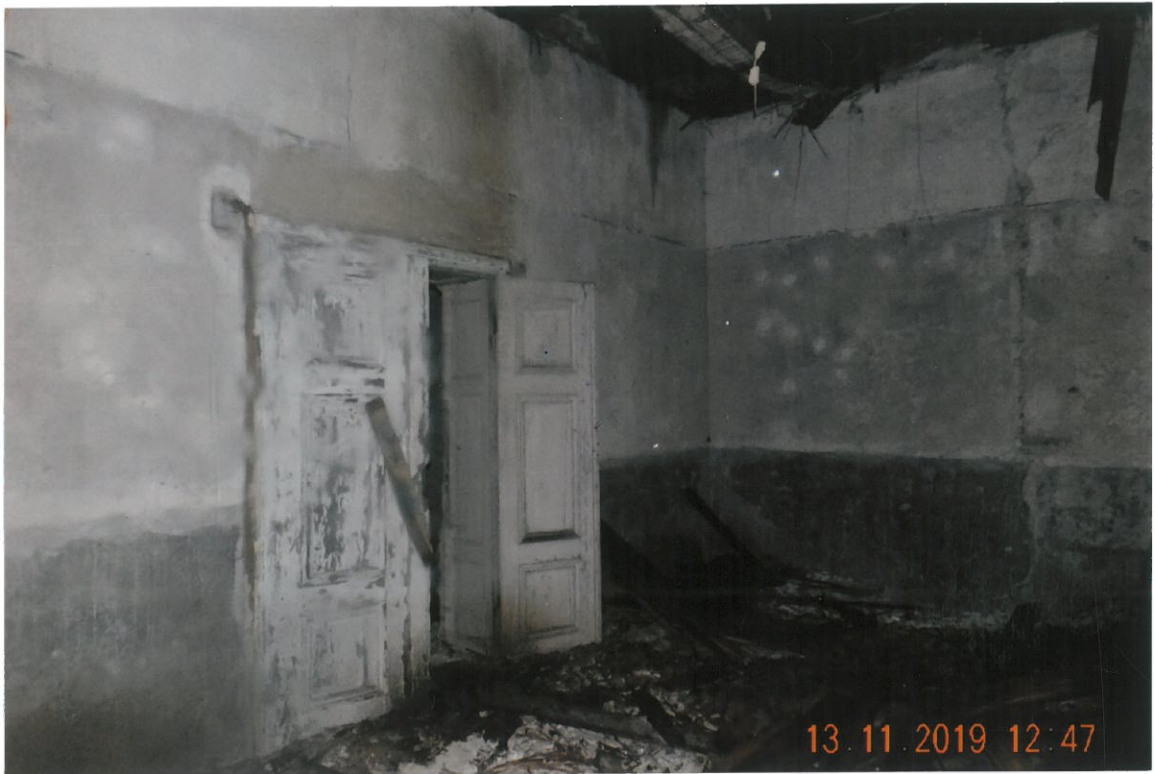
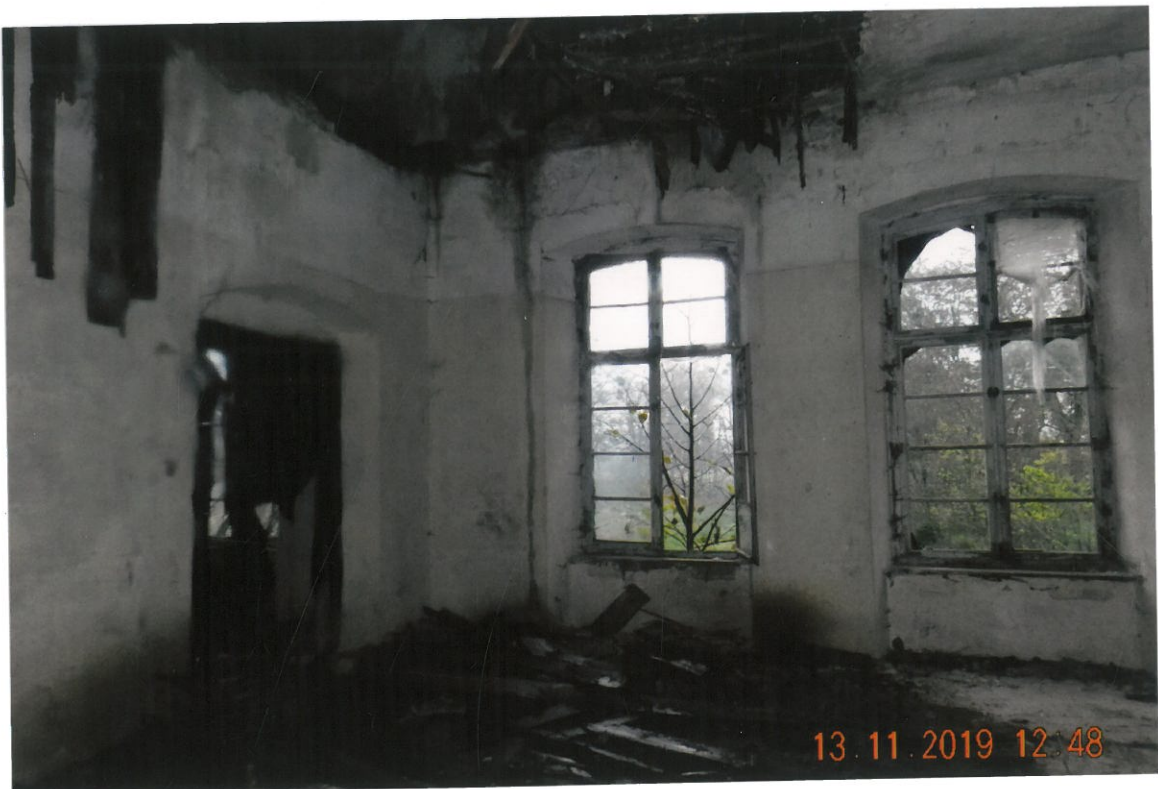
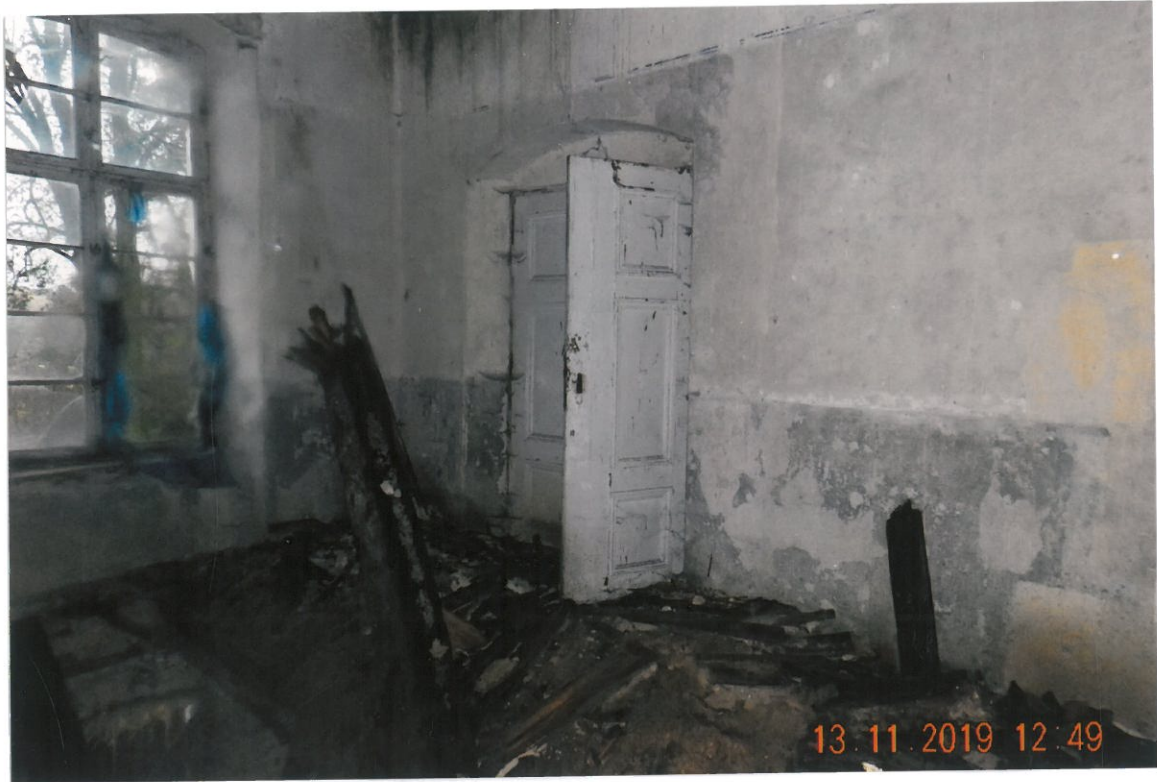
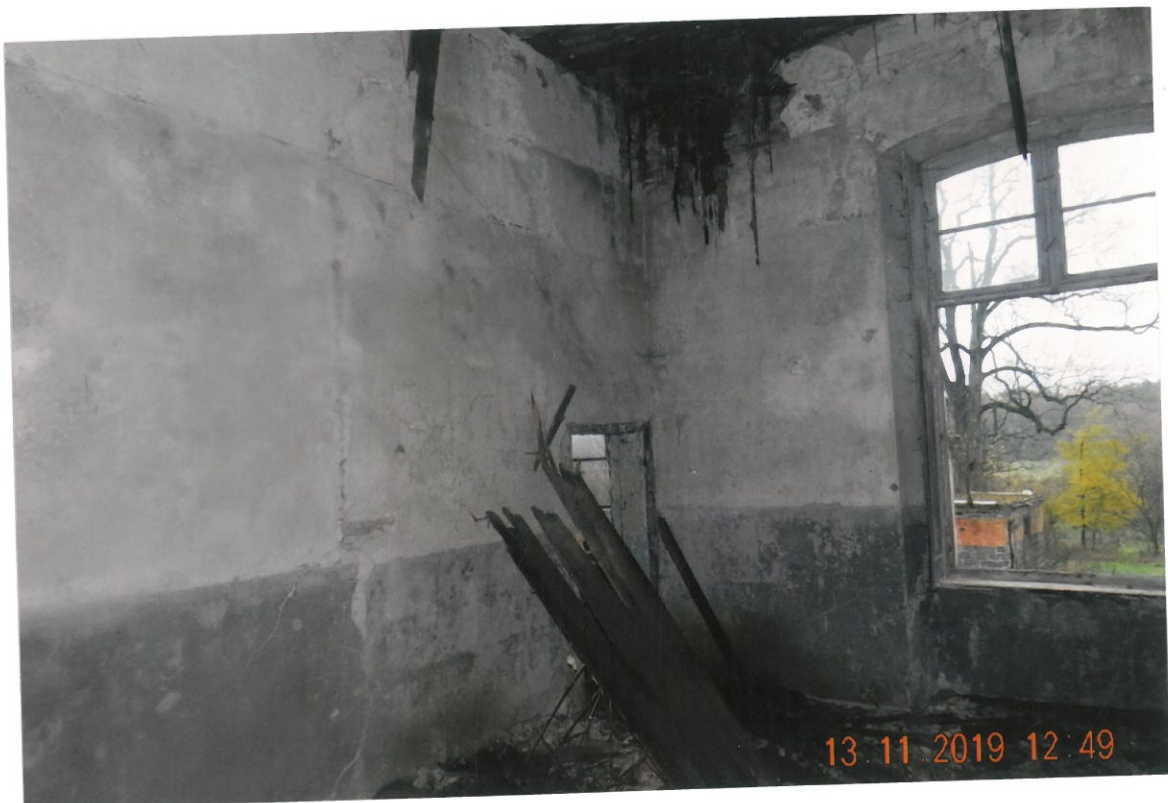
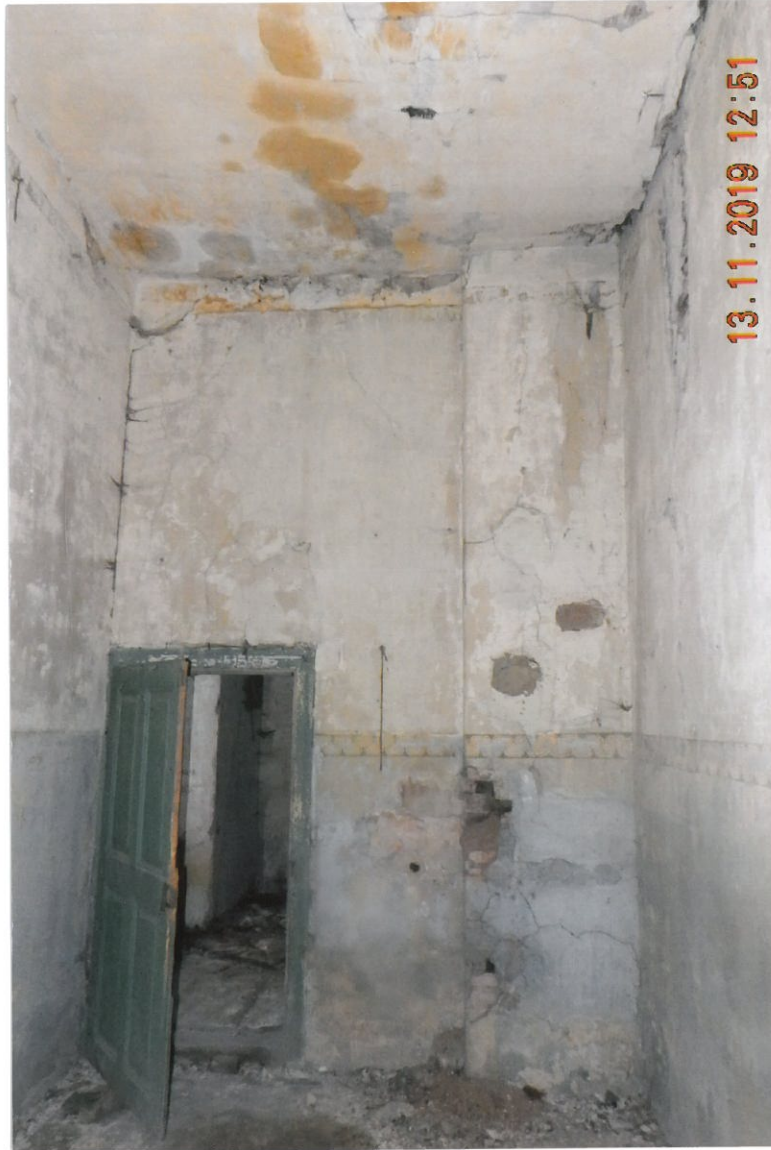
Na fot. 122÷134 – przedstawiono ściany zewnętrzne i wewnętrzne w pomieszczeniach po lewej stronie sali „okrągłej”.

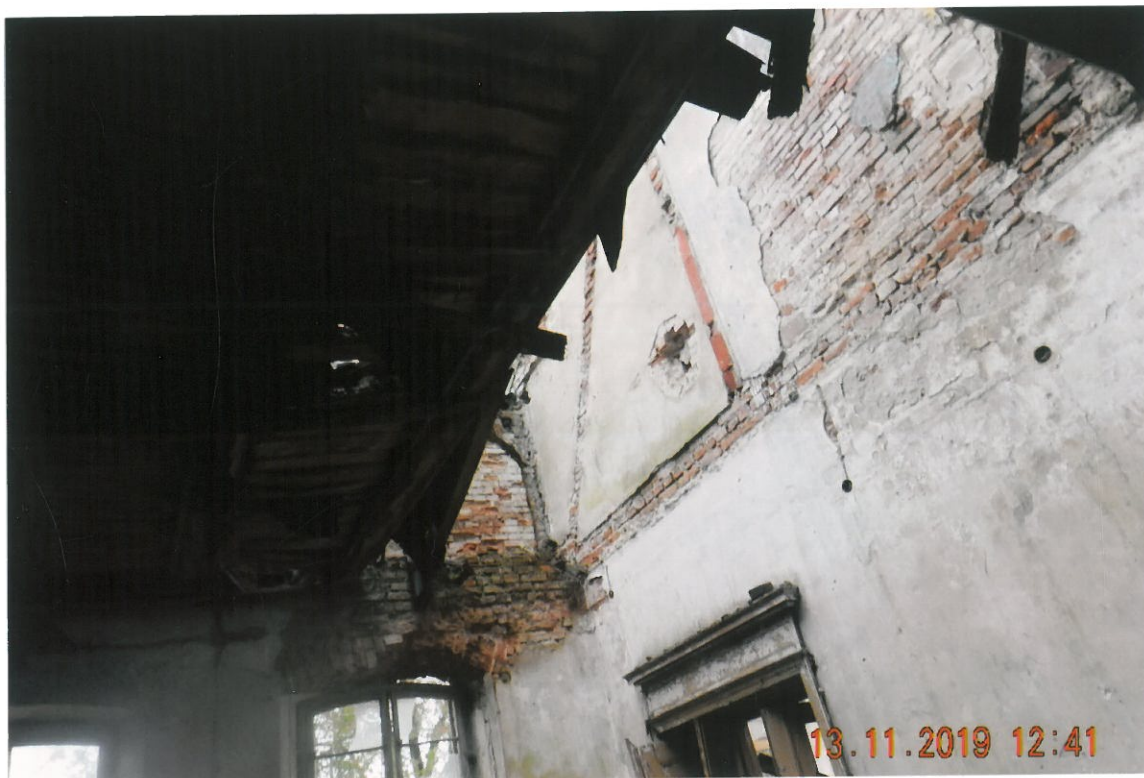
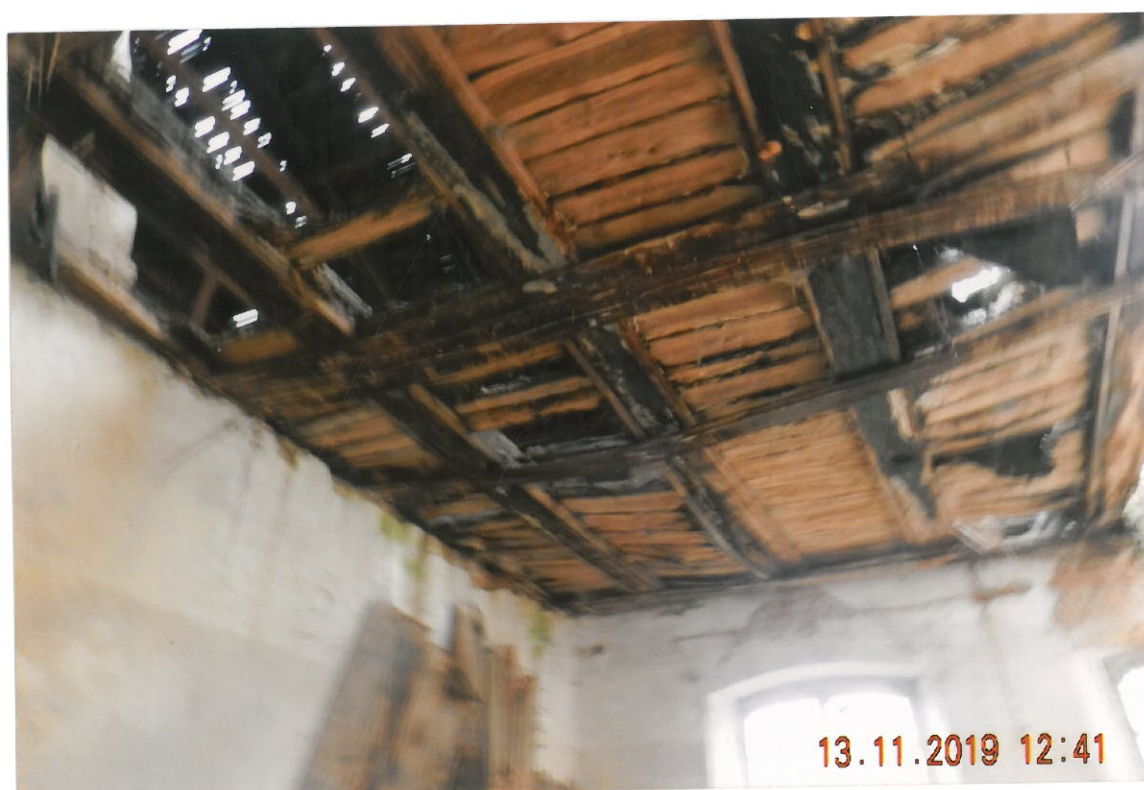
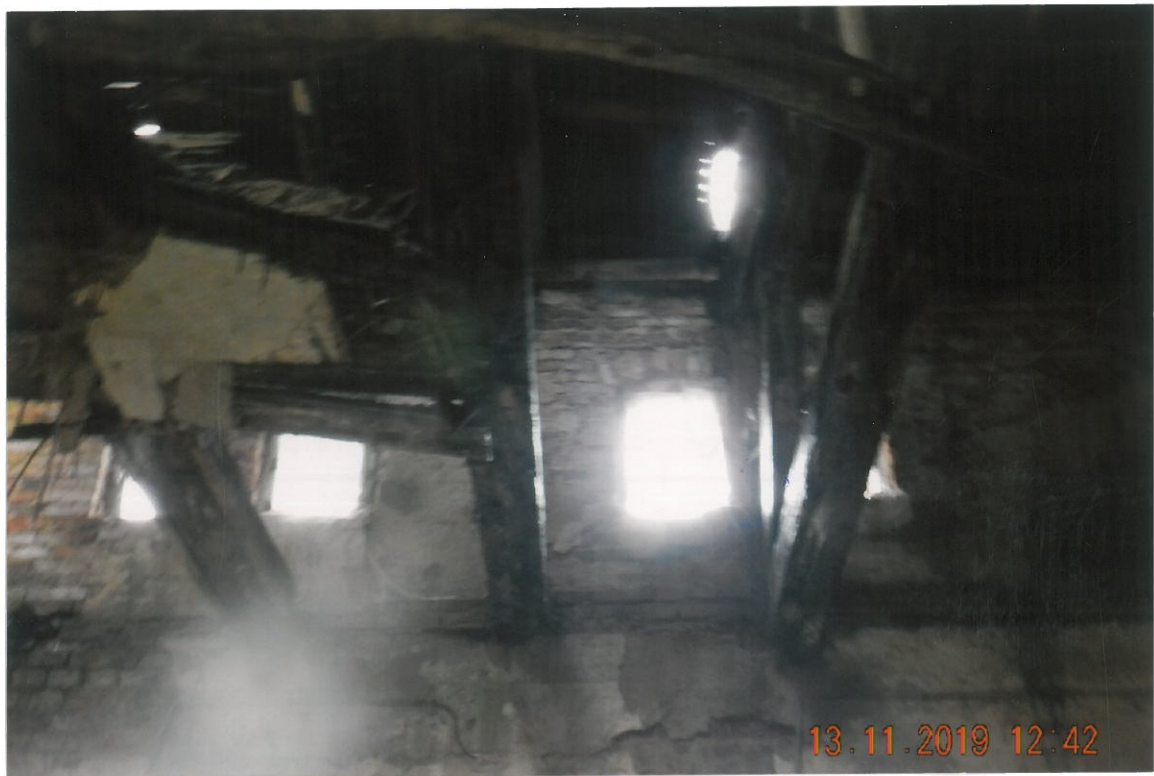
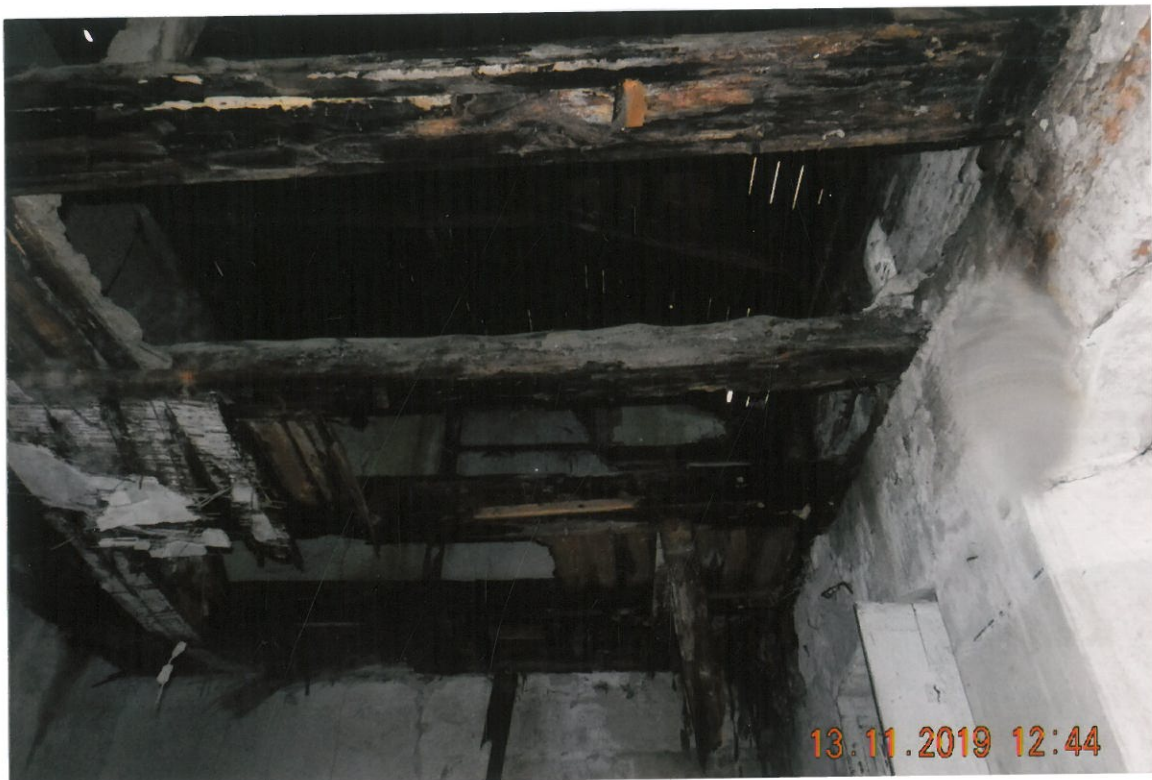
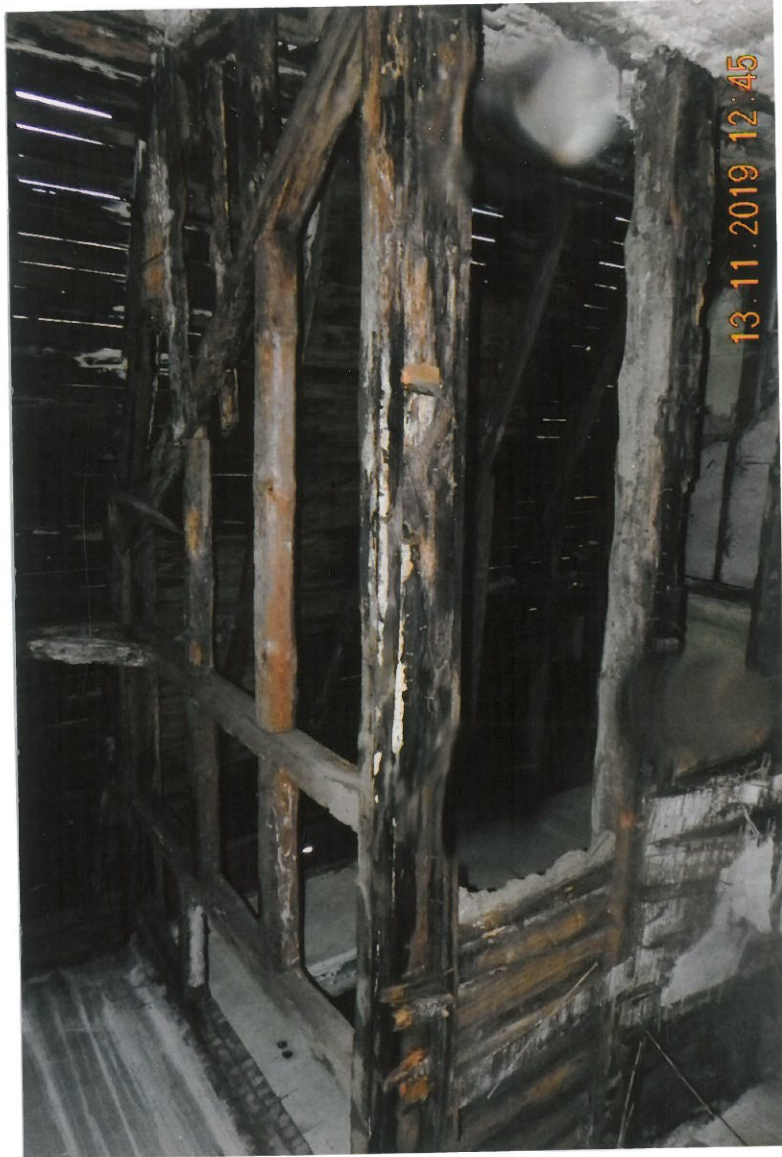
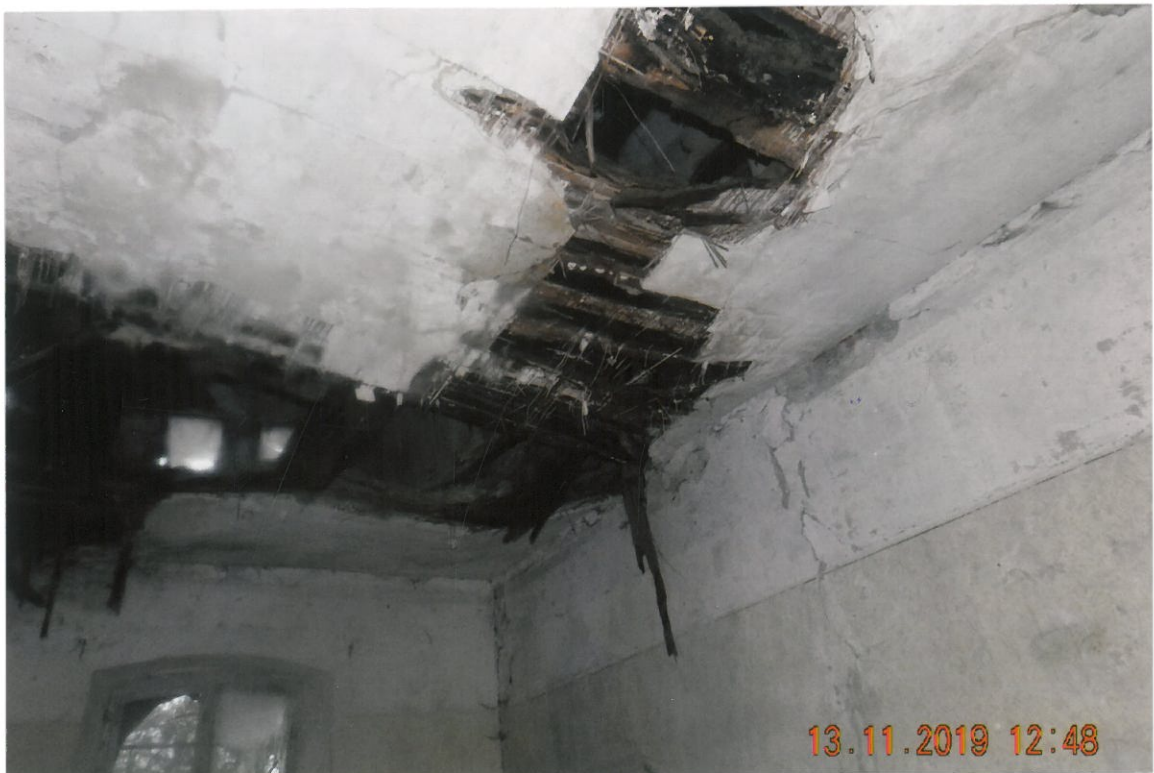
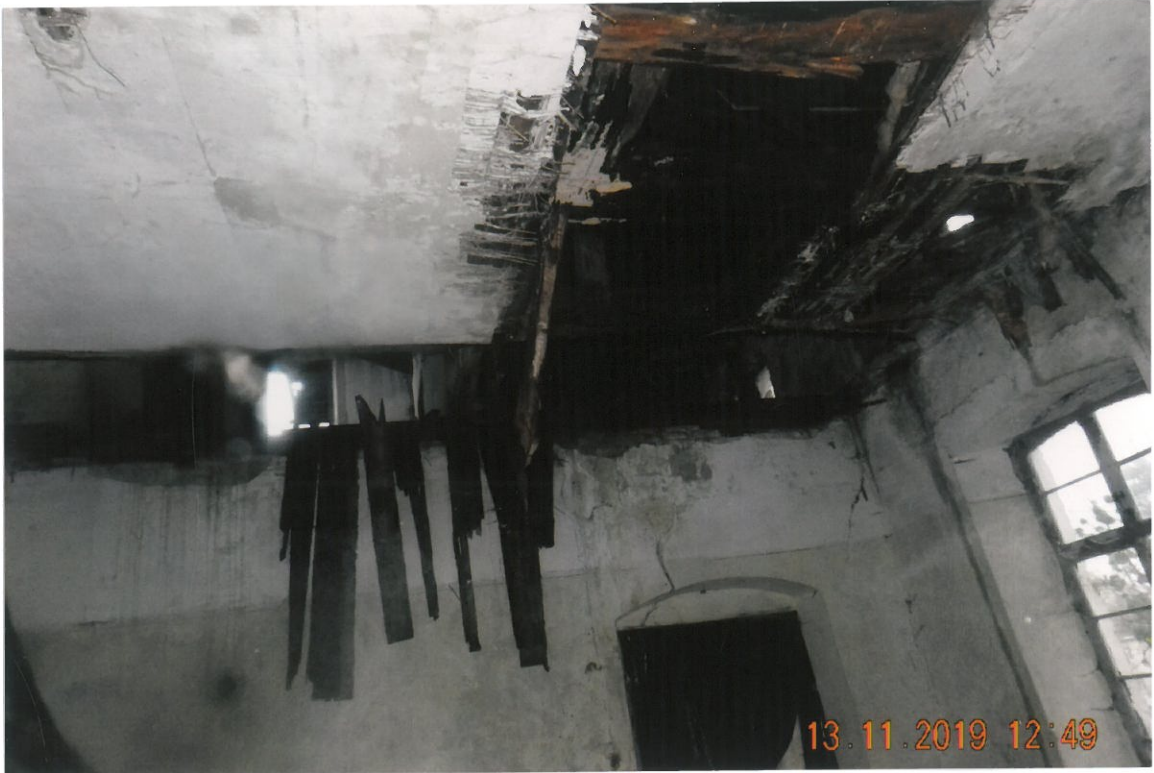
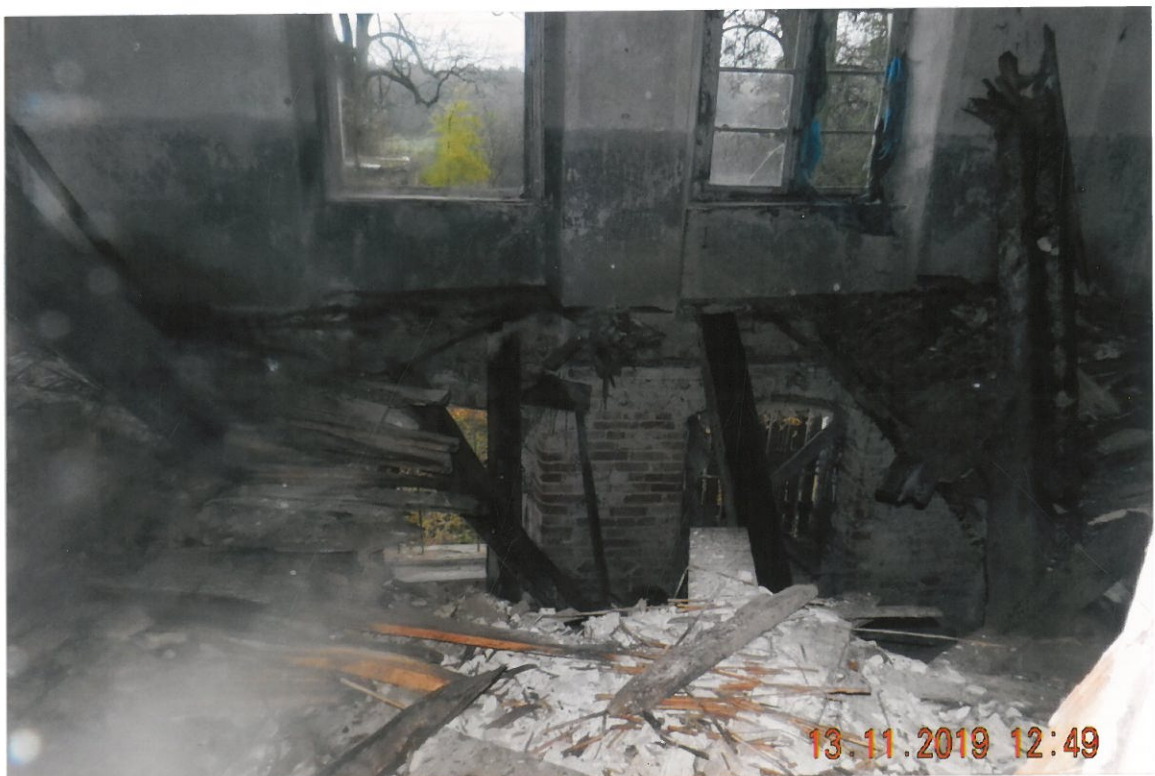
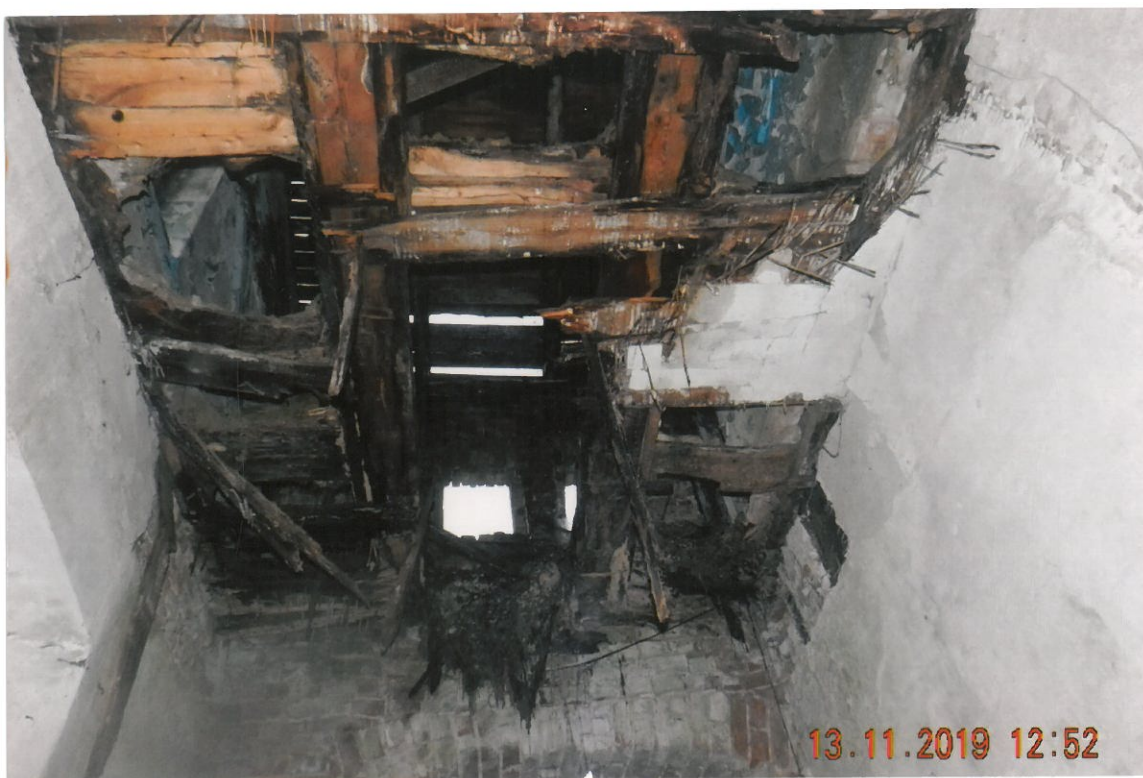
Na fot. 135÷145 przedstawiono stropy drewniane na powyższym pomieszczeniu.

Stropy drewniane nad parterem są pozarywane, elementy drewniane stropów uległy zniszczeniu przez korozję biologiczną.

- **Stropy na poszczególnych poziomach** tj. nad piwnicą, i parterem – są w stanie katastrofalnym, w części uległy już zawaleniu, w części są w bardzo złym stanie technicznym - przed zawaleniem. Wszystkie stropy należy rozebrać, drewno ze względu na korozję biologiczną należy spalić lub zutylizować, nie nadaje się do wykorzystania budowlanego.
