# **Ekspertyza**

**dotycząca stanu technicznego elementów  
konstrukcyjnych budynku – Pałacu, położonego  
w miejscowości Welna gmina Rogoźno**

**Baranowo 05.12.2019 r.**

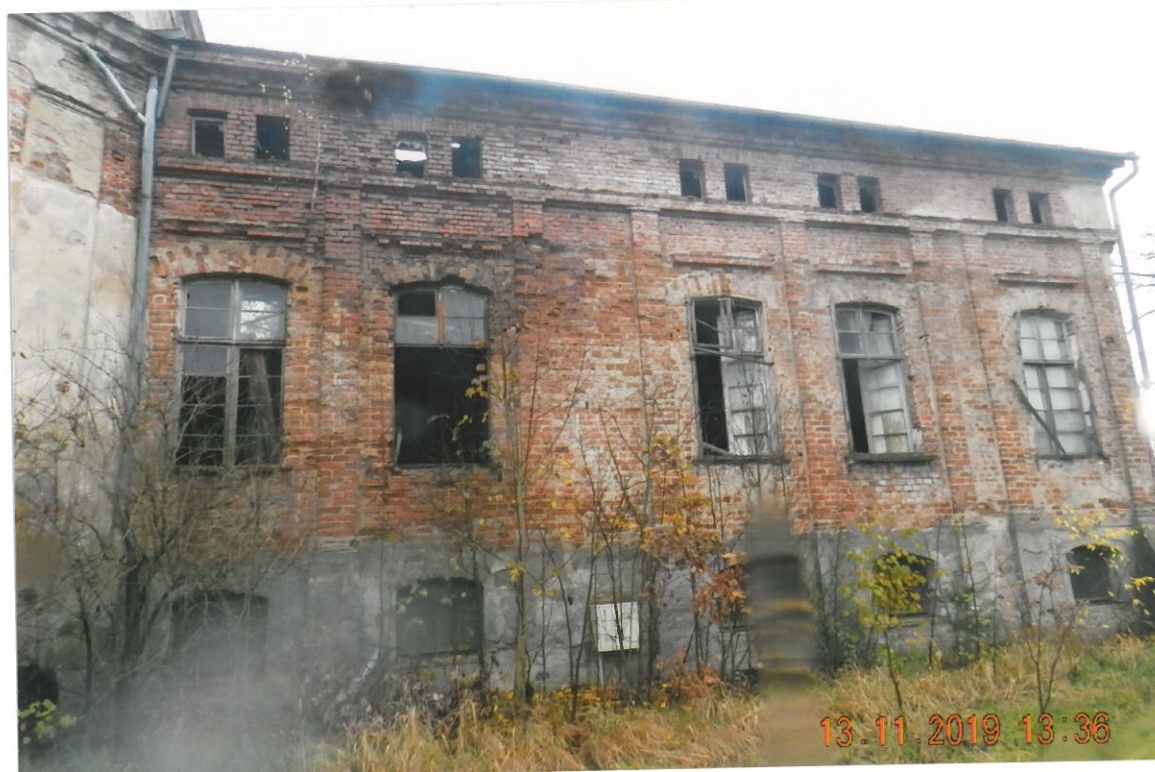
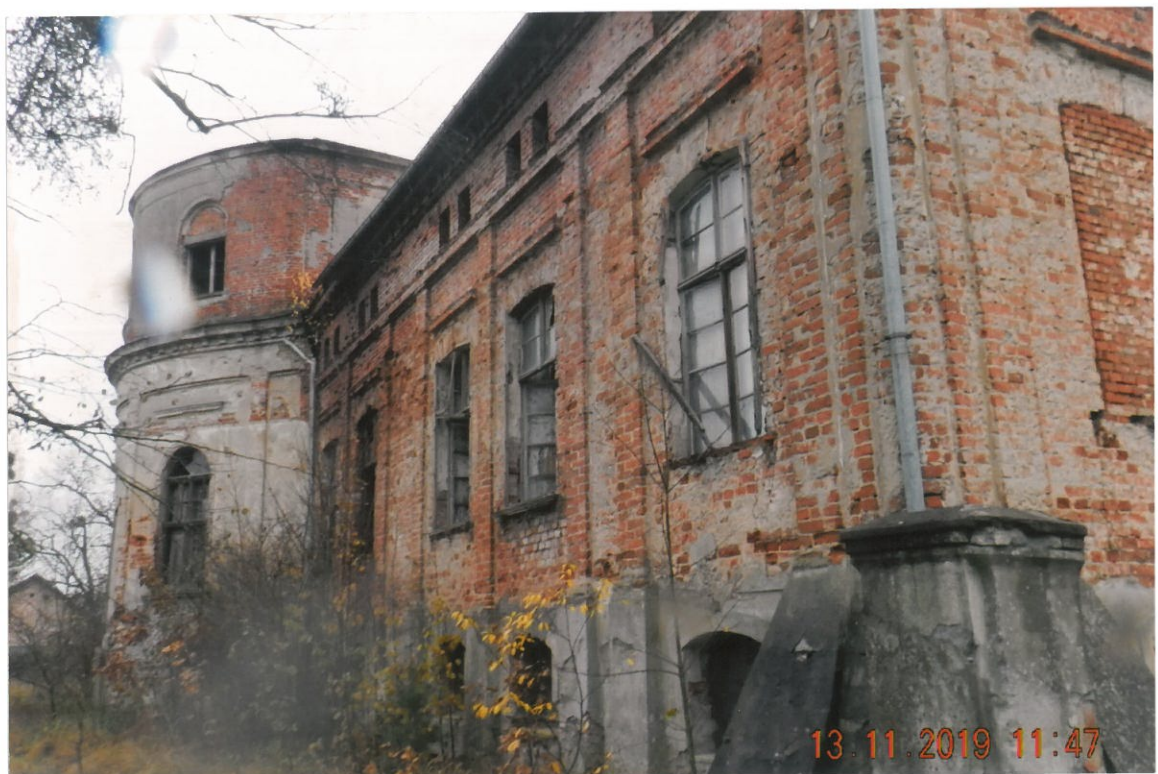
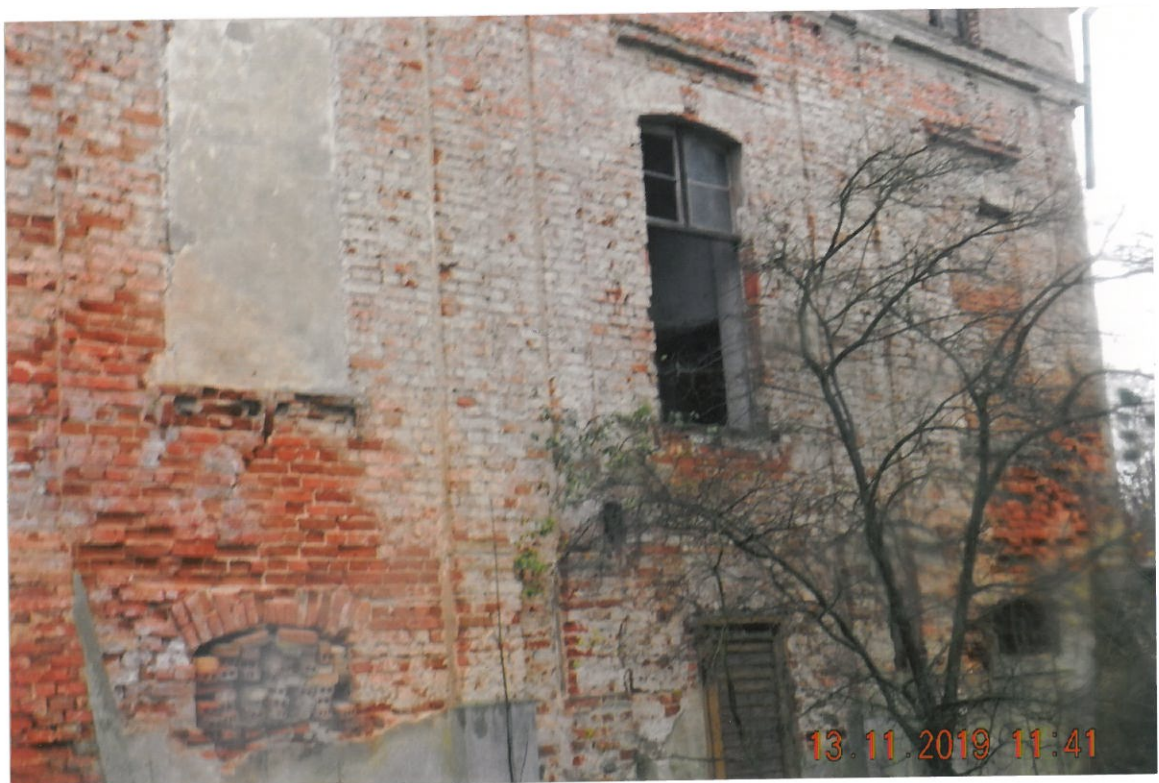
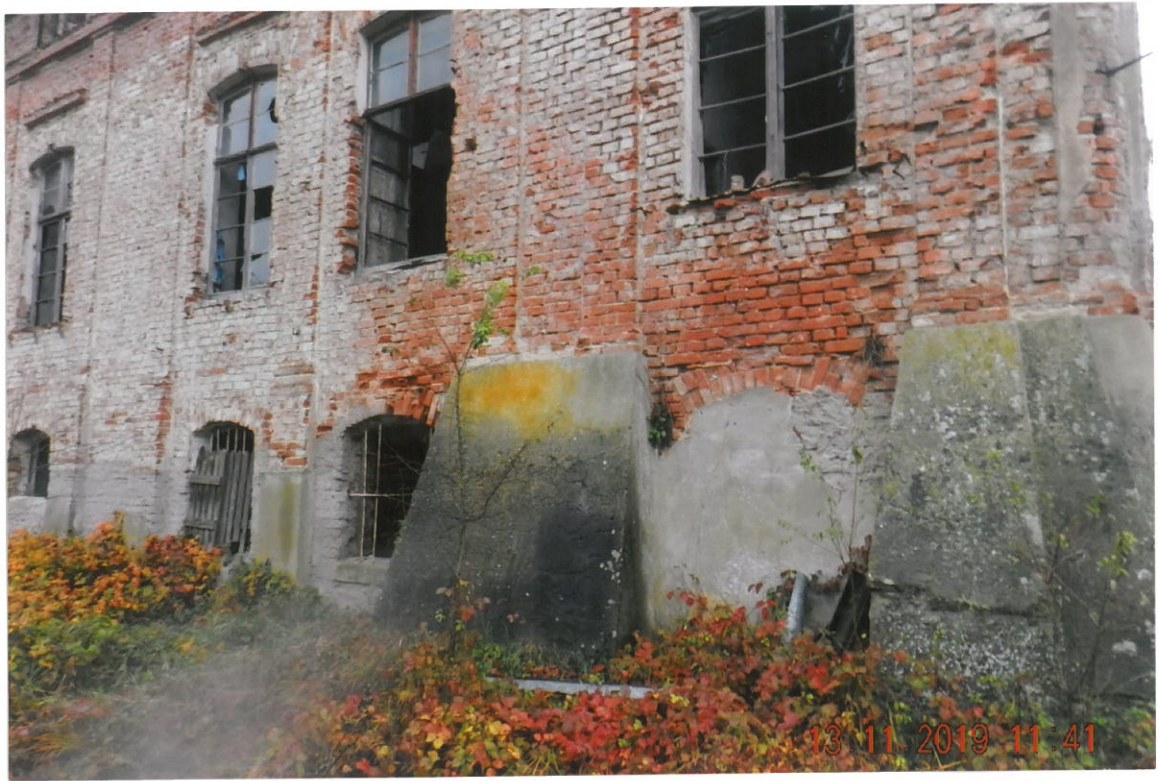
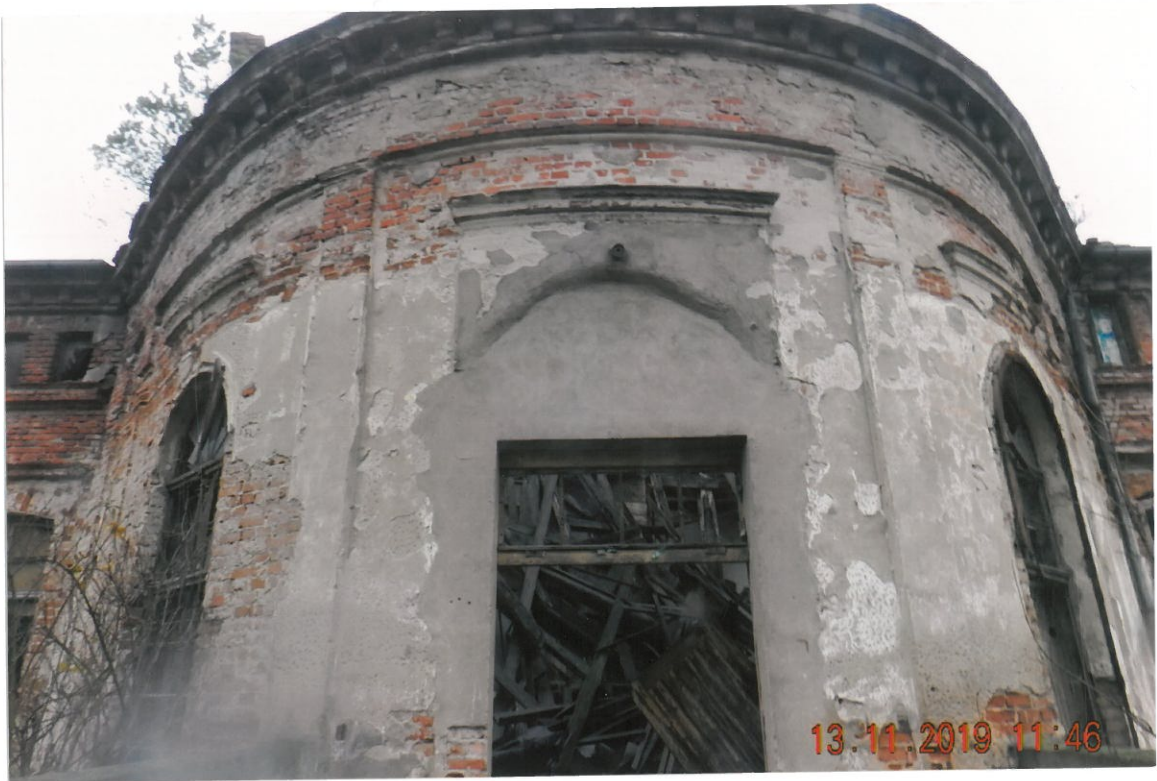
Ściany zewnętrzne i wewnętrzne parteru wykonane są z cegły pełnej ceramicznej grubości 41÷55 cm na zaprawie wapiennej. Ściany są zawilgocone i zagrzybione. Brak pęknięć i zarysowań.

Ściany zewnętrzne wykazują powierzchniowe łuszczenie na głębokości 10 cm oraz spoiny wapienne są na głębokość 4-5 cm wypłukane, na skutek odpadnięcia tynku wapiennego ze ścian.

Ściany od zewnątrz pokazano na fot. 146÷155 – stan techniczny ścian parteru dość dobry.

- **Ściany zewnętrzne parteru** – są zawilgocone i w części zagrzybione. Pomimo zniszczenia powierzchni zewnętrznych oraz wypłukania spoiwa wapiennego, nie są popękane i zarysowane. Po wykonaniu zabiegów oczyszczających i wzmacniających ściany te mogą być wykorzystane przy odbudowie.

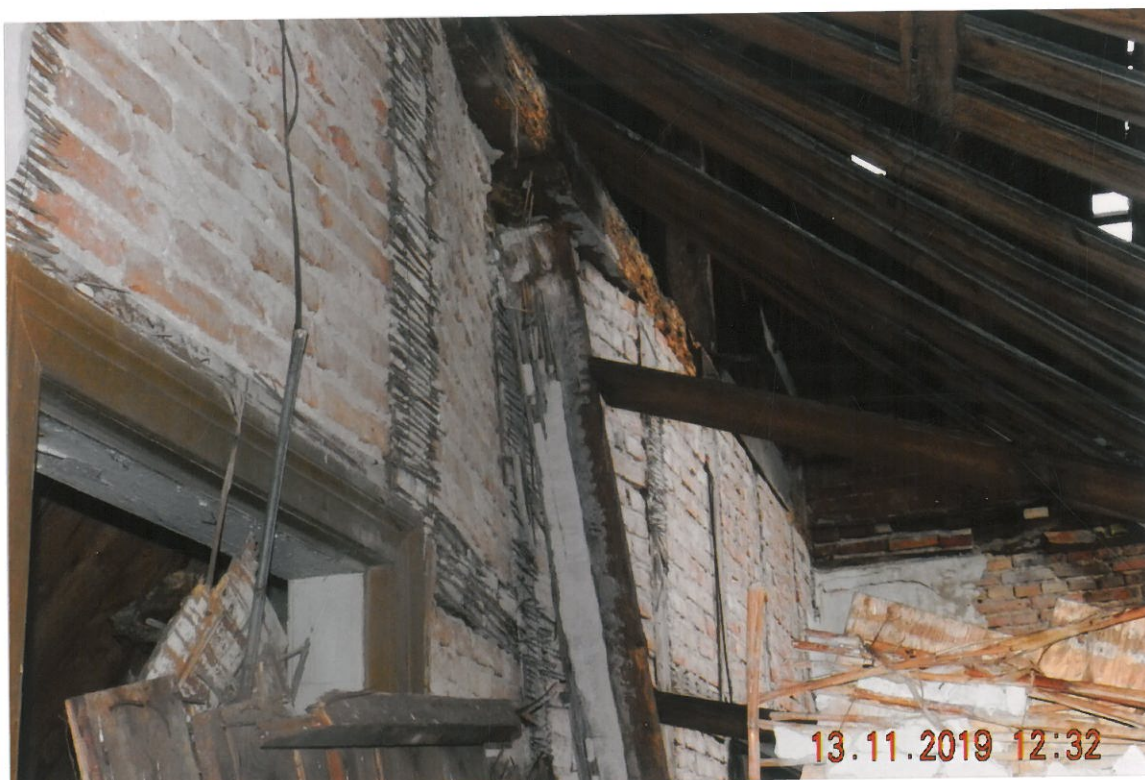
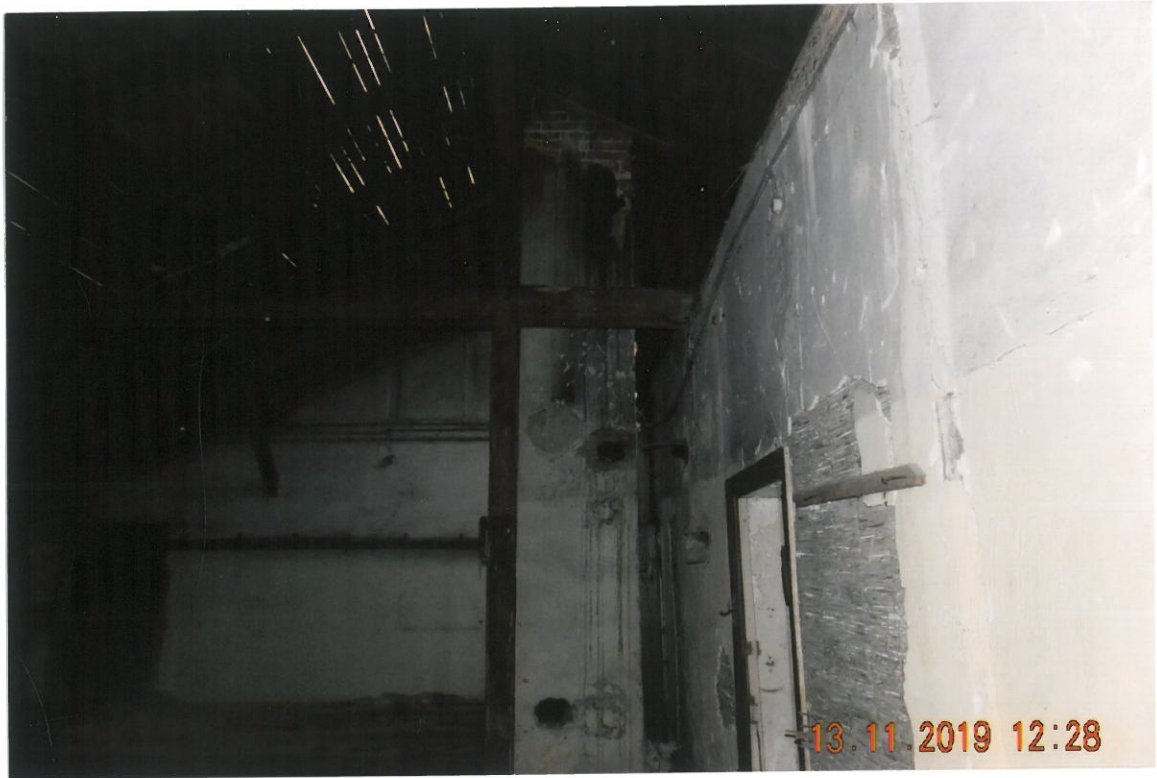
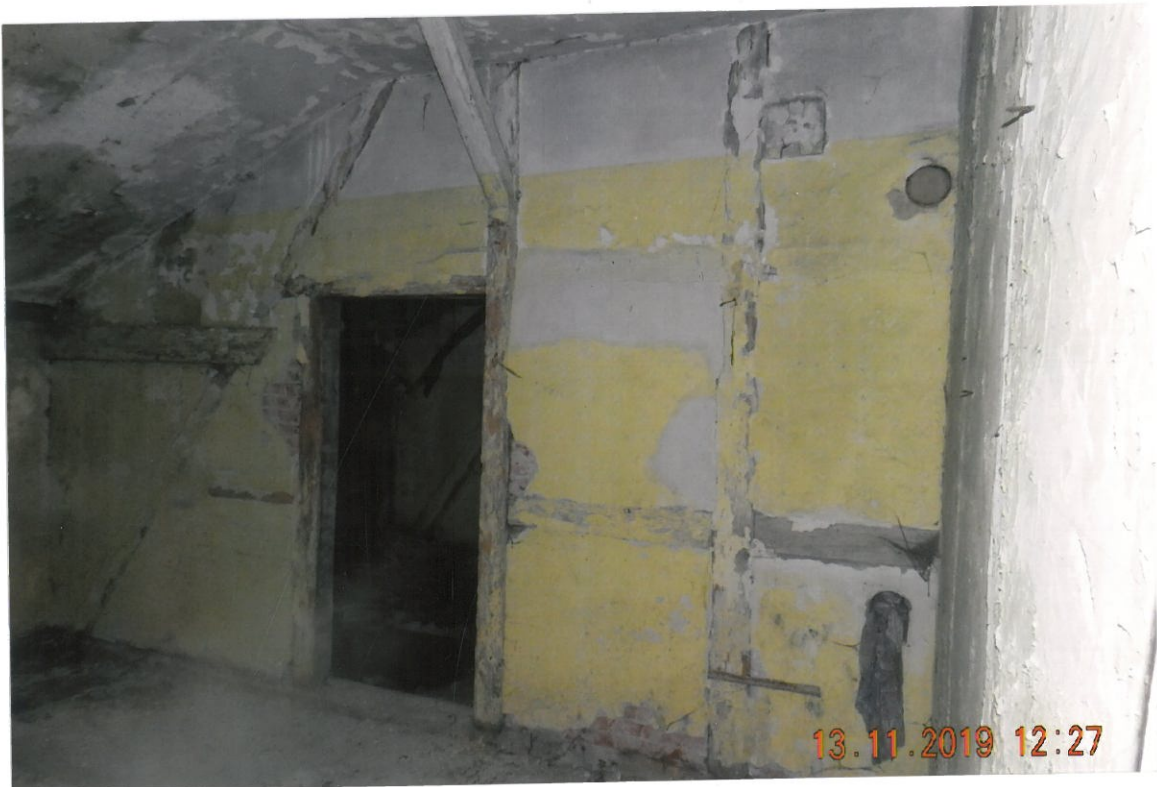
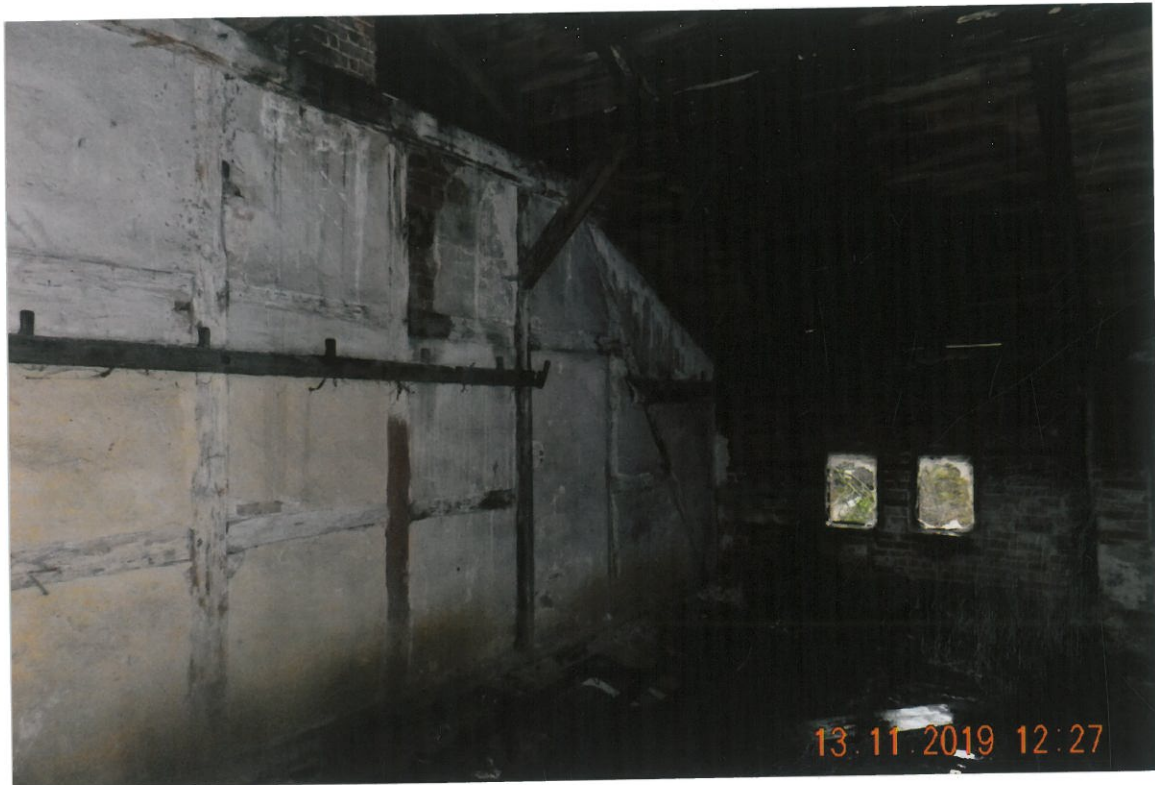
Konstrukcja ścian wewnętrznych na poddaszu – ryglowa tj. drewniana, wypełniona murem z cegły gr. 15 cm – **fot. 156÷159.**

Ściany poddasza – zewnętrzne i wewnętrzne są w bardzo złym stanie technicznym, są popękane, zarysowane. Ściany te należy rozebrać.

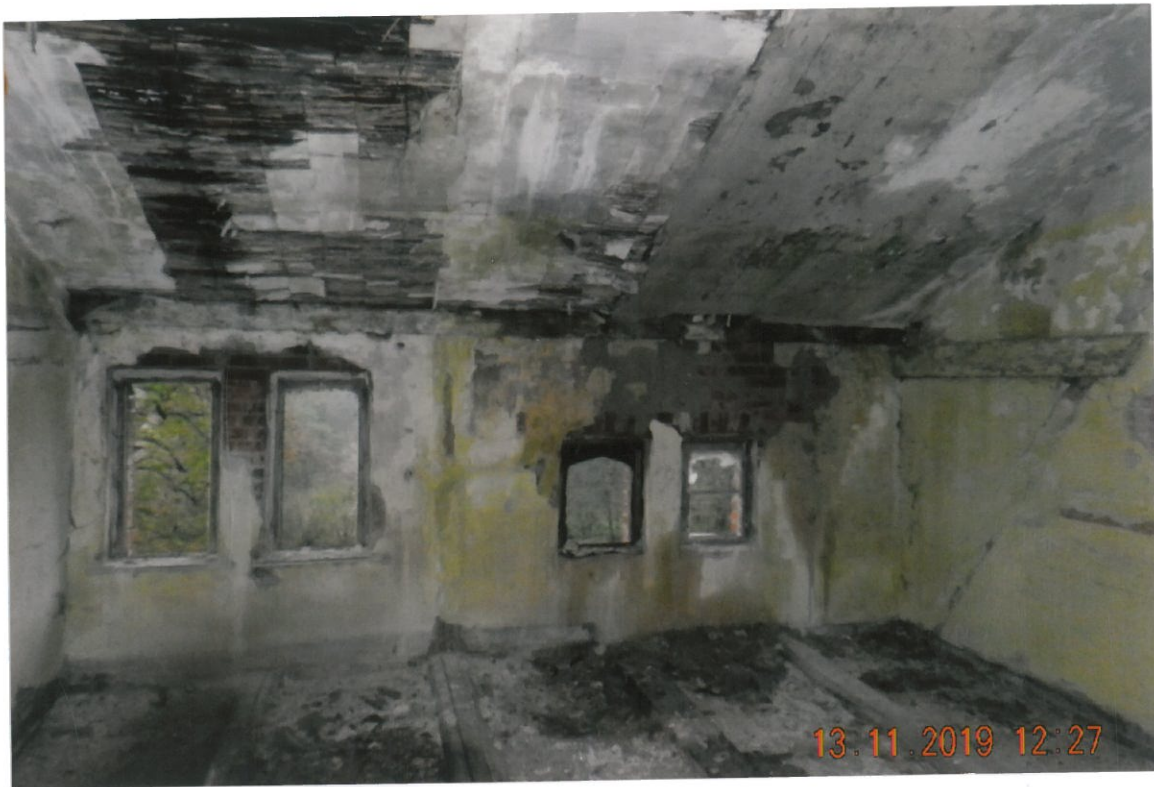
Fot. 161

Ściany zewnętrzne – ściana kolankowa murowana z cegły grubości 27 cm, zawilgocona i zagrzybiona. Na ścianach występują pęknięcia i zarysowania – fot. 160÷163.

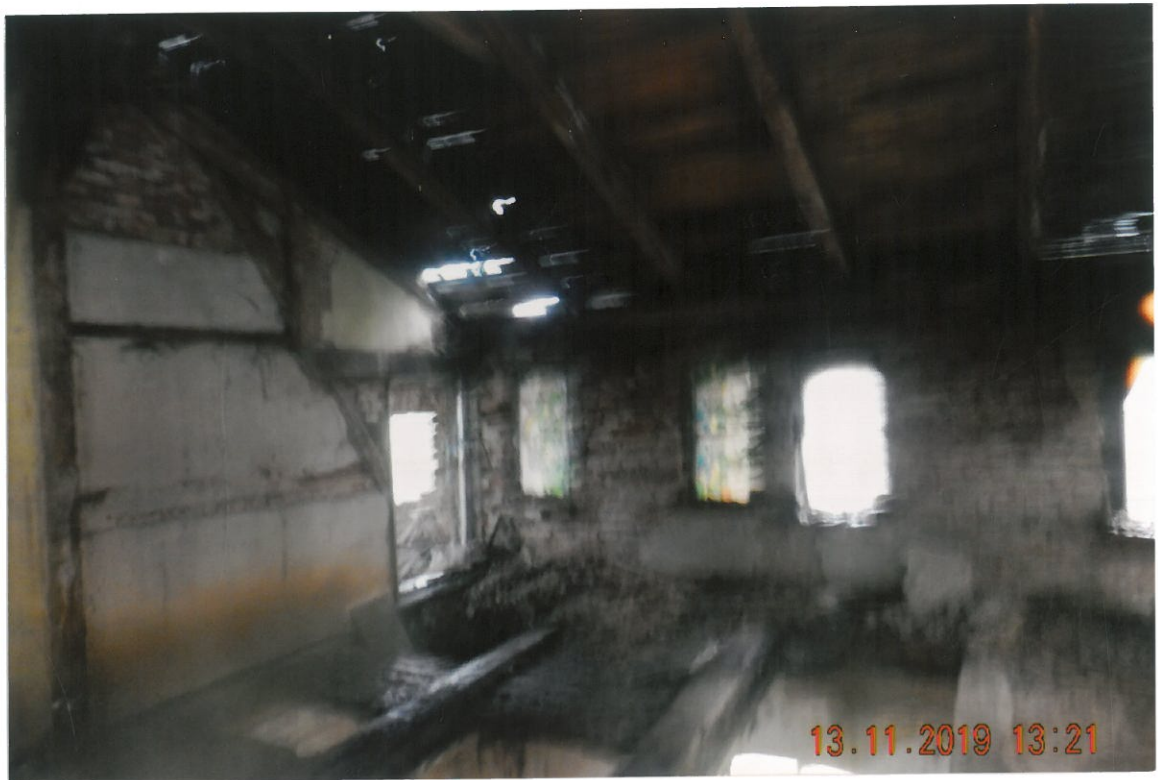
Fot. 165

Ściany zewnętrzne – kolankowe wykonane z cegły pełnej ceramicznej gr. 27 cm, zawilgocone, zagrzybione, popękane – fot. 164÷165.

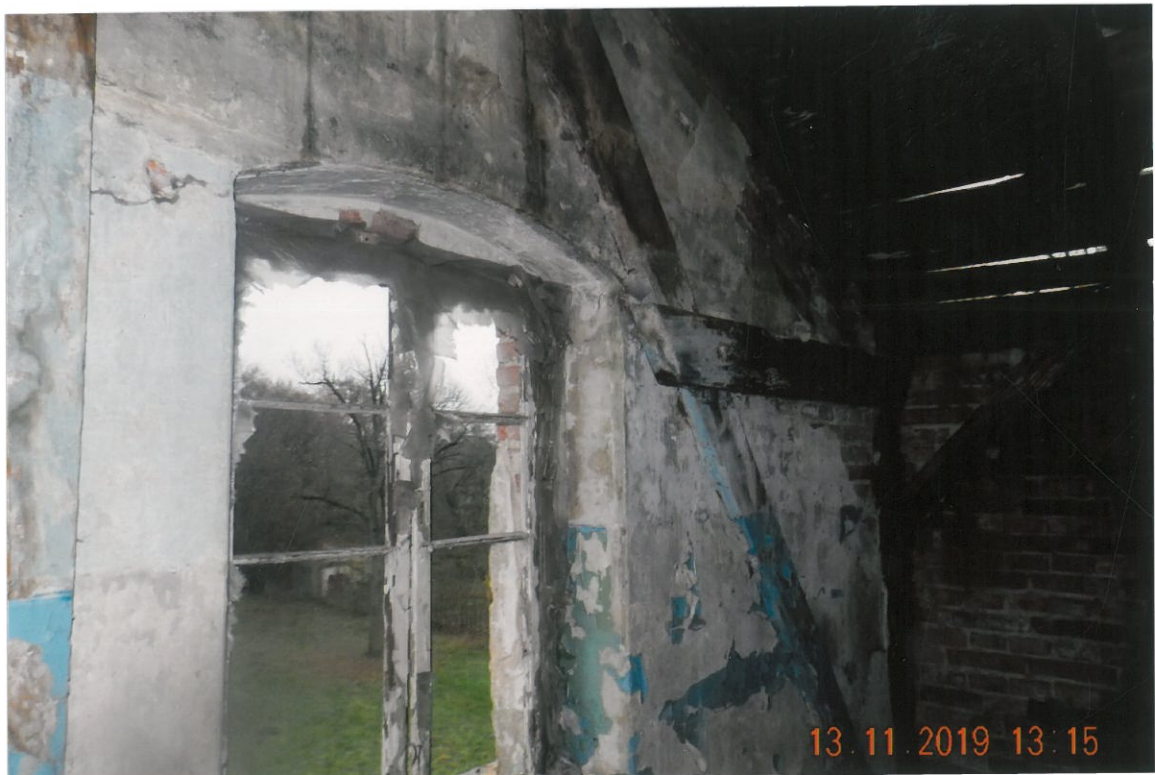
Fot. 166

Ściana szczytowa – konstrukcja drewniana wbudowana w mur zewnętrzny –  
gr. 277 cm – fot. 166.

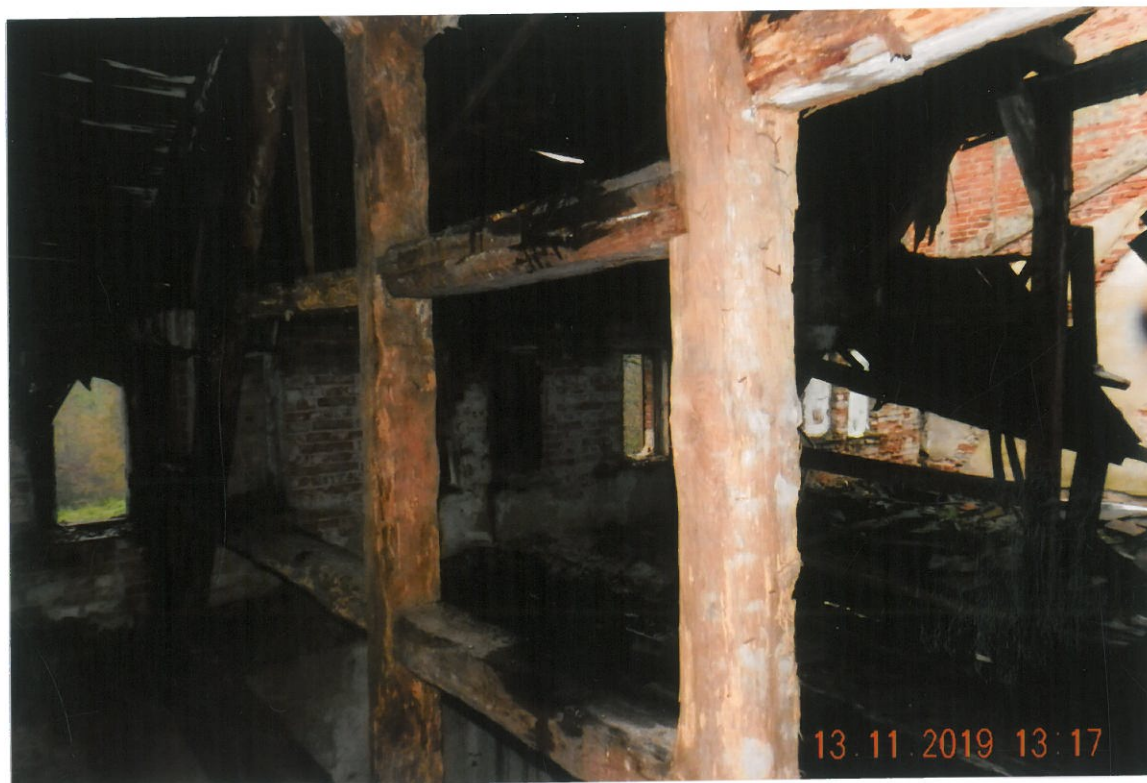
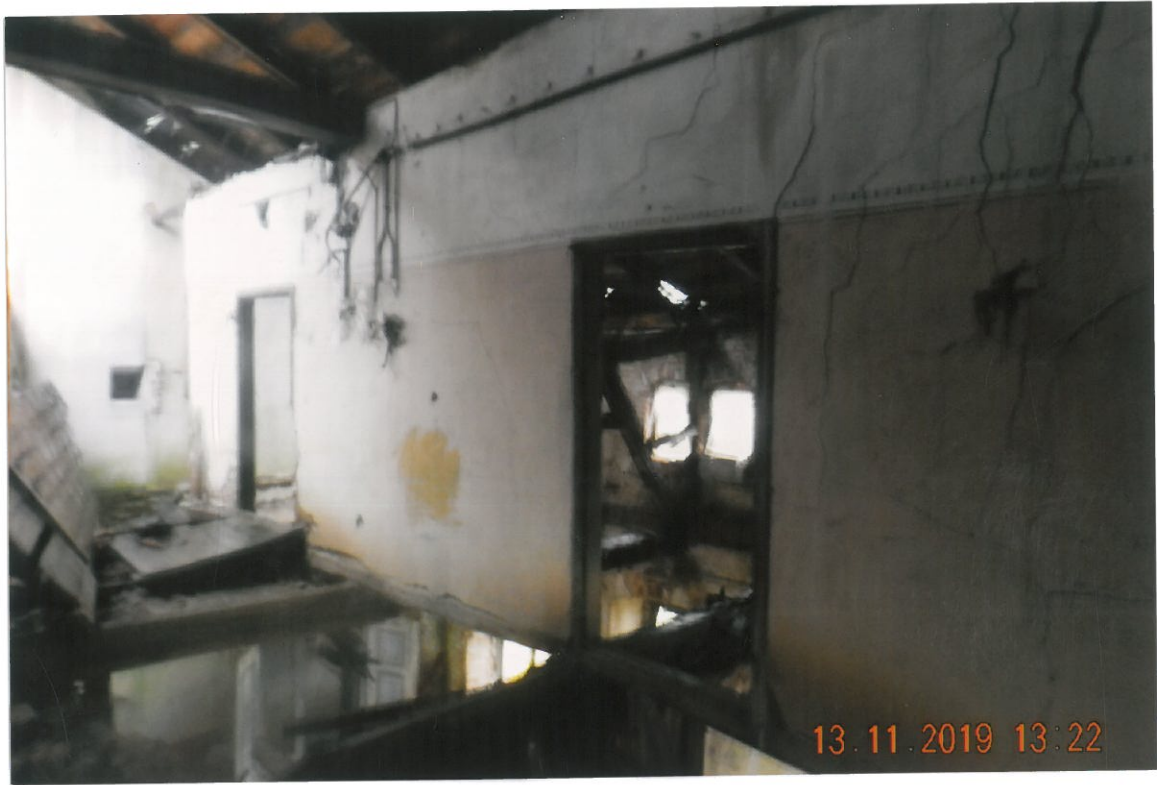
Konstrukcja ścian wewnętrznych poddasza jest drewniana, wypełniona murem z cegły gr. 16 cm – ryglowa – fot 167÷172. Ściany są popękane, zawilgocone, zagrzybione.

Konstrukcja drewniana poddasza jest zniszczona przez korozję biologiczną, elementy drewniane są zagrzybiałe.

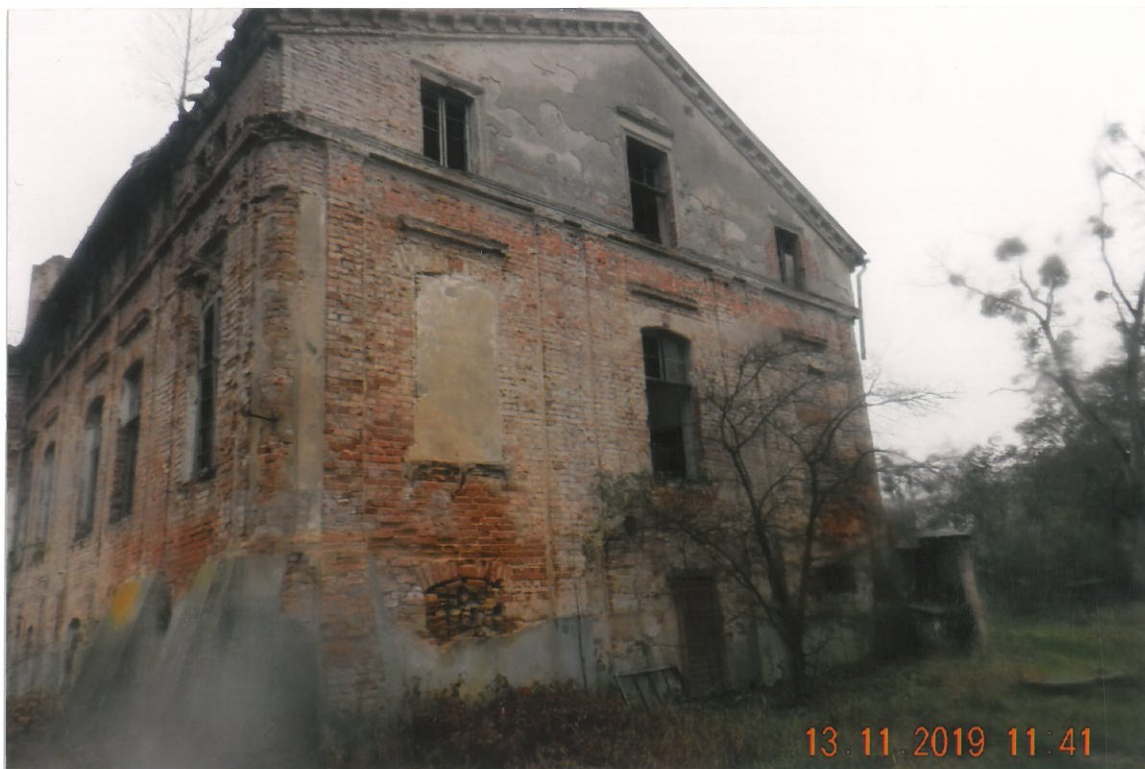
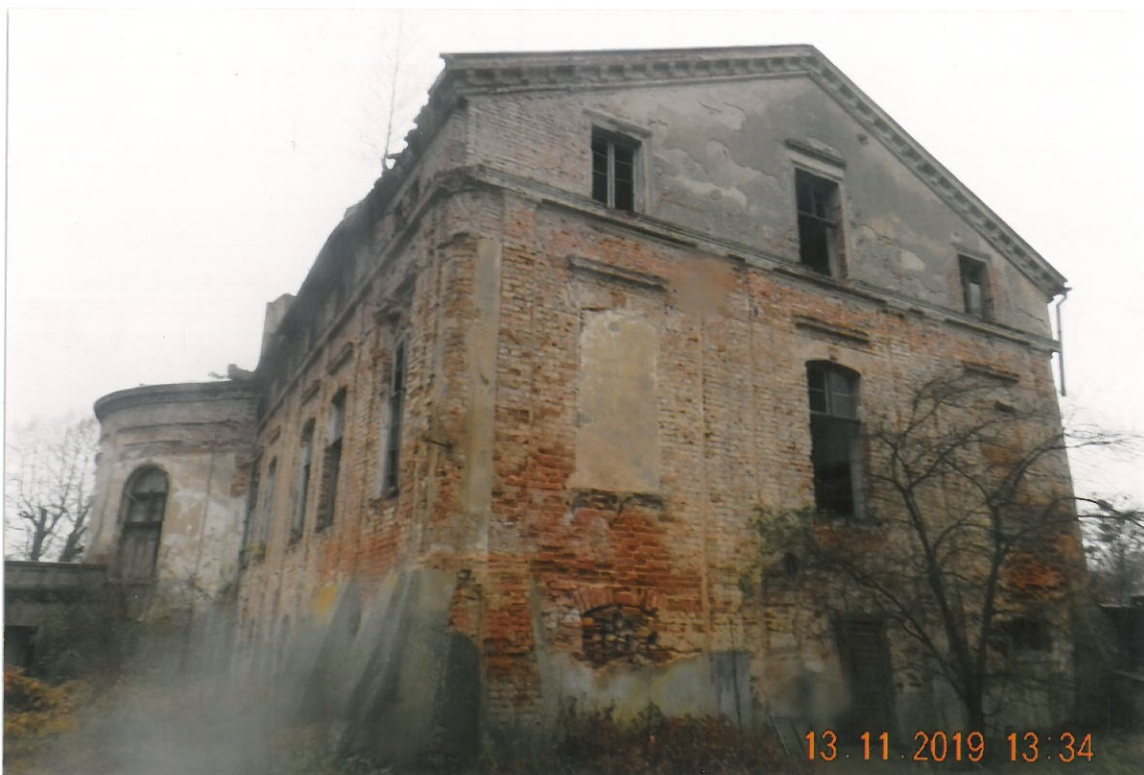
Ściany zewnętrzne poddasza – ściana kolankowa, jest wykonana z cegły ceramicznej na zaprawie wapiennej. Ściany te są w najgorszym stanie, ze względu na duże zawilgocenie i zagrzybienie, małą grubość ok. 30 cm. Są popękane, spoiny zaprawy wapienne wypłukane, tynk ze ścian odpadł – **fot. 173÷176.**

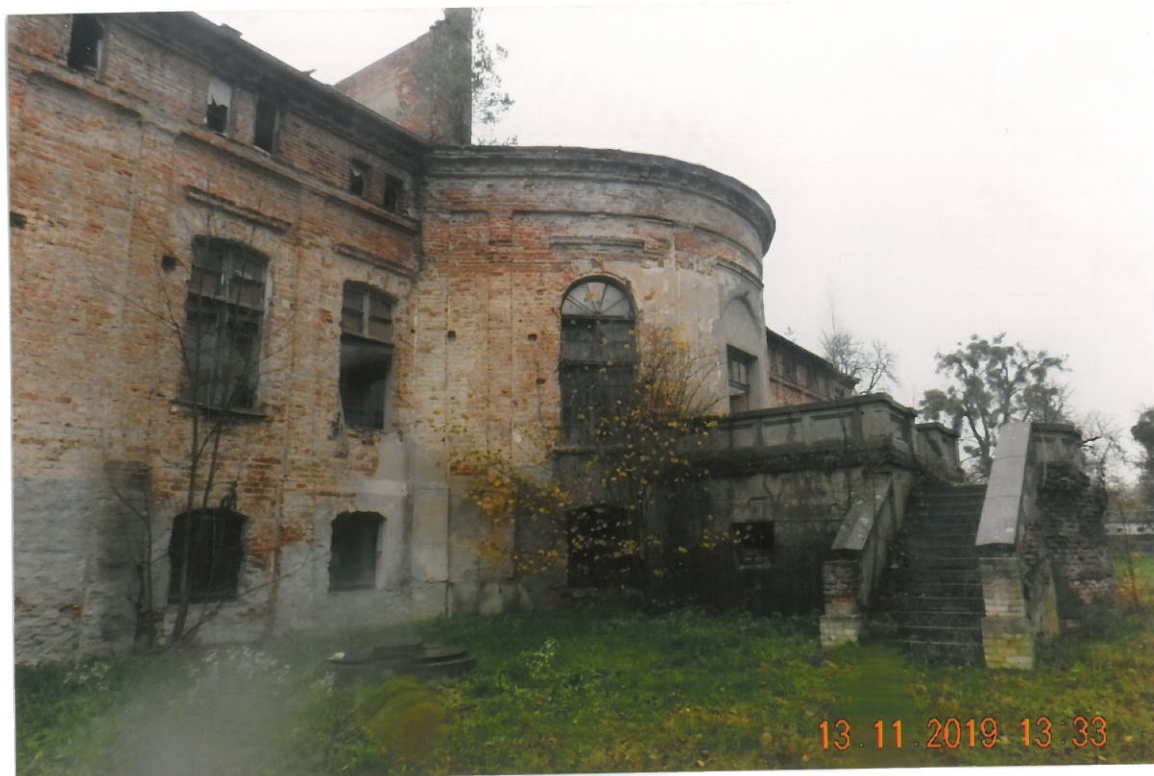
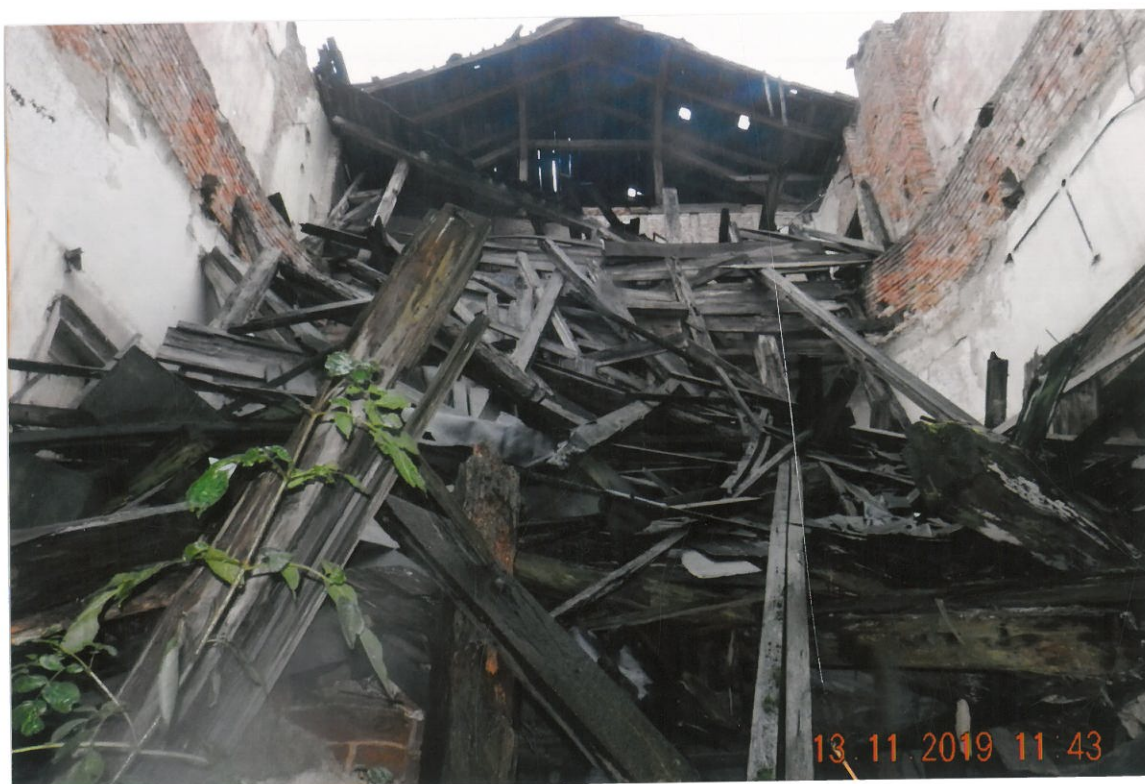
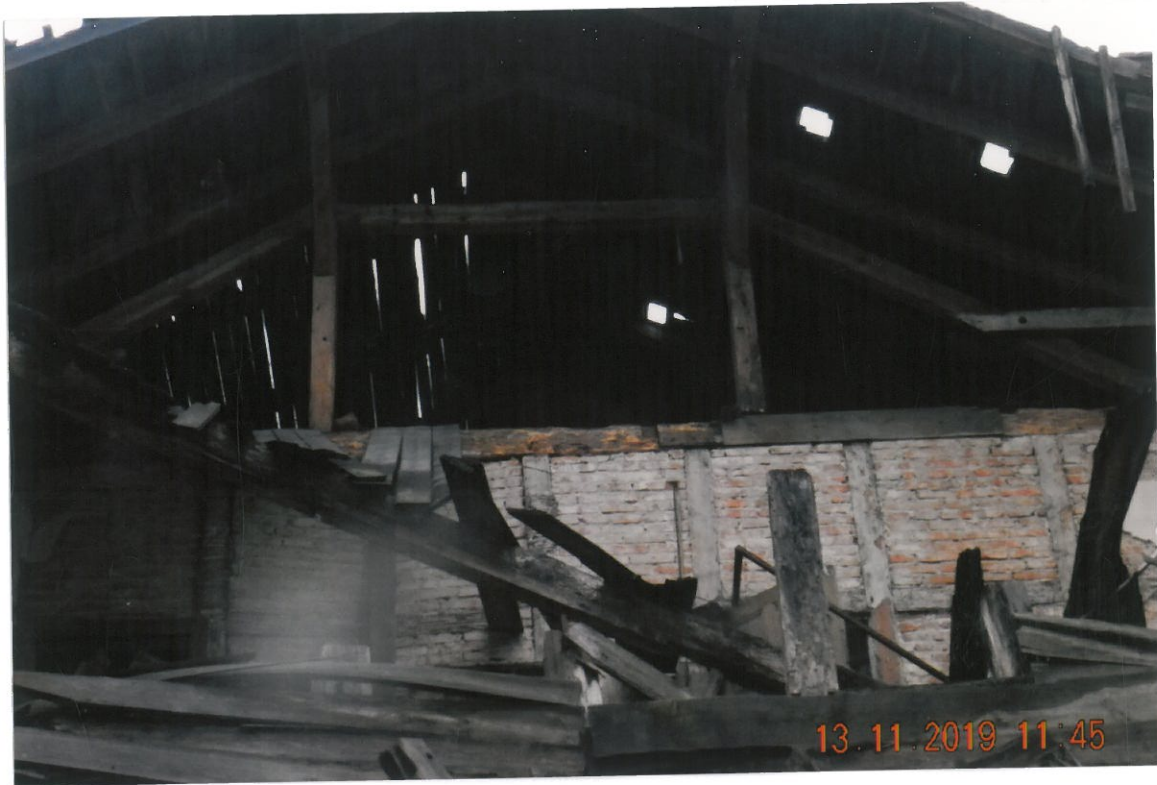
Dach konstrukcji drewnianej, nad częścią środkową – salonem owalnym uległ zawaleniu – fot. 177÷182.

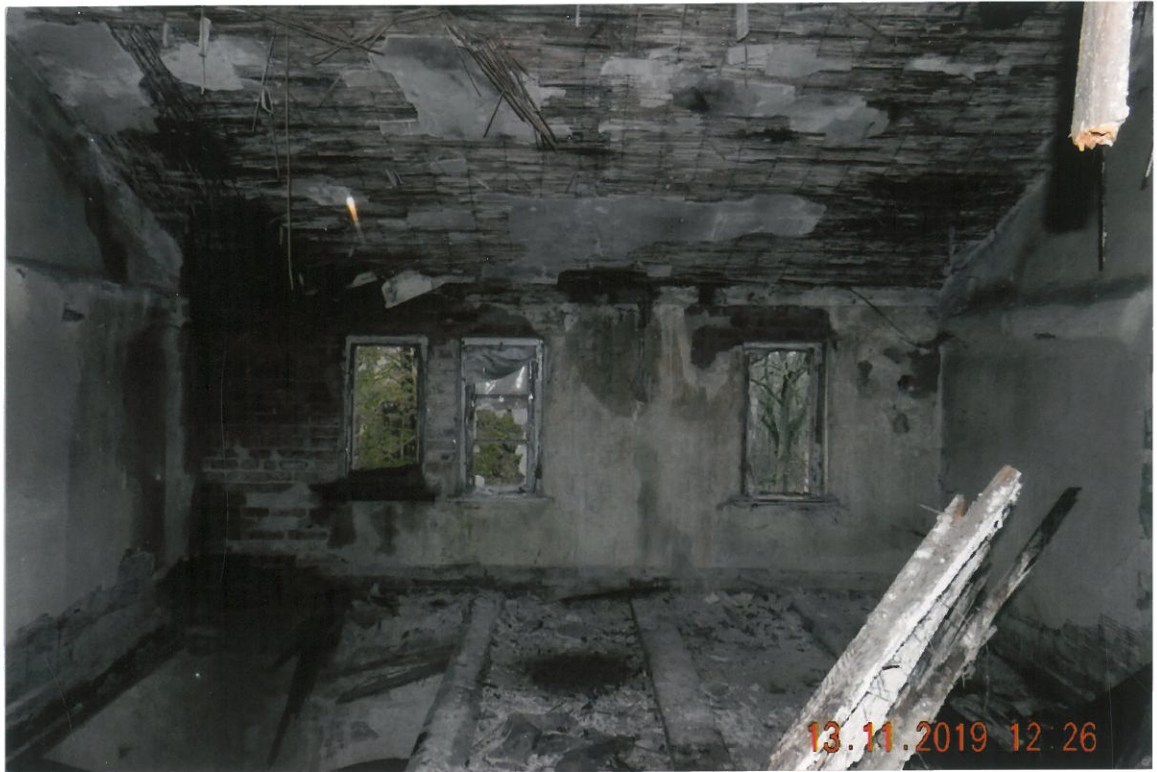
Fot. 183

Konstrukcja dachu nad pozostałą częścią budynku jest w bardzo złym stanie tzn. elementy nośne słupy, płatwie i krokwie są zawilgocone, zagrzybione, zniszczone przez korozję biologiczną.

Ze względu na bardzo zły stan elementów konstrukcyjnych stropu poddasza tj. belek stropowych, na których opierają się słupy konstrukcji dachu, oraz dużego zawilgocenia polepy glinianej między belkami stropowymi – **prawdopodobne jest zawalenie się stropów i całej konstrukcji dachu, co w konsekwencji może doprowadzić do utraty stateczności ścian zewnętrznych.**

Na fot. 183÷191 – przedstawiono katastrofalny stan konstrukcji dachu.
